航空事故調査報告書
朝日航洋株式会社所属
ベル式206B型JA9211
青森県西津軽郡車力村
平成6年8月14日

平成7年7月6日
航空事故調査委員会議決
委員長 竹内和之
委員 小林哲一
委員 川井力
委員 東口實
委員 相原康彦

朝日航洋株式会社所属ベル式206B型JA9211（回転翼航空機）は、平成6年8月14日05時07分ごろ、薬剤散布中、青森県西津軽郡車力村の電柱の支索に衝突して、用水路に墜落した。

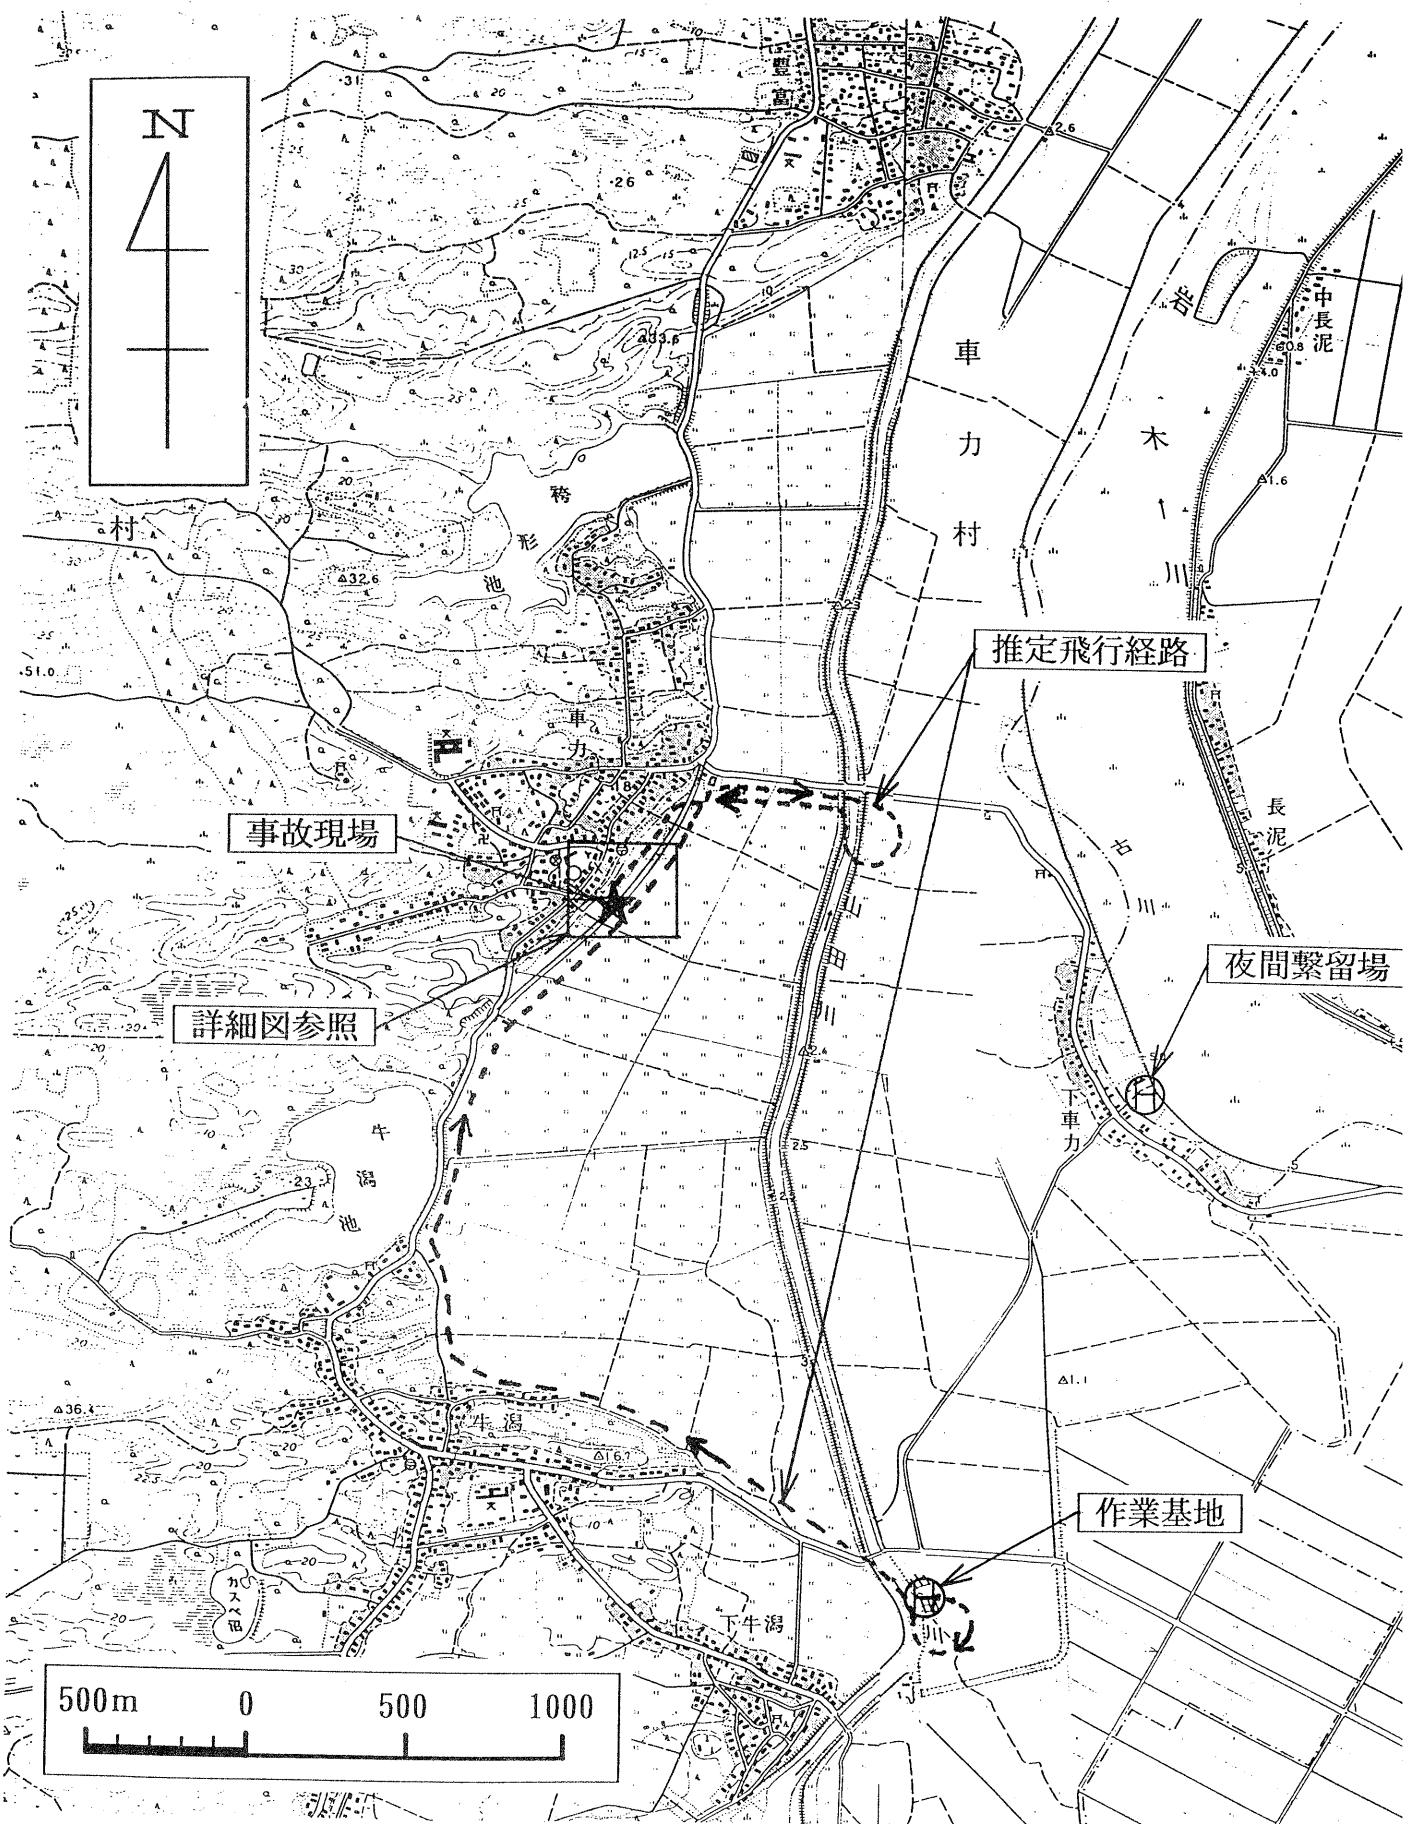
付図1 推定飛行経路図

同機は、最初道路に沿って南側から北に向かって散布して、山田川上空辺りで反転して、散布しながら逆に戻って、県道を横切り北側から南に向かって、散布していた。

しばらくして、同機が電柱の支索に衝突して、同機の後方から白いものがパッと飛び散るように見え、機体は旋轉しながら墜落した。

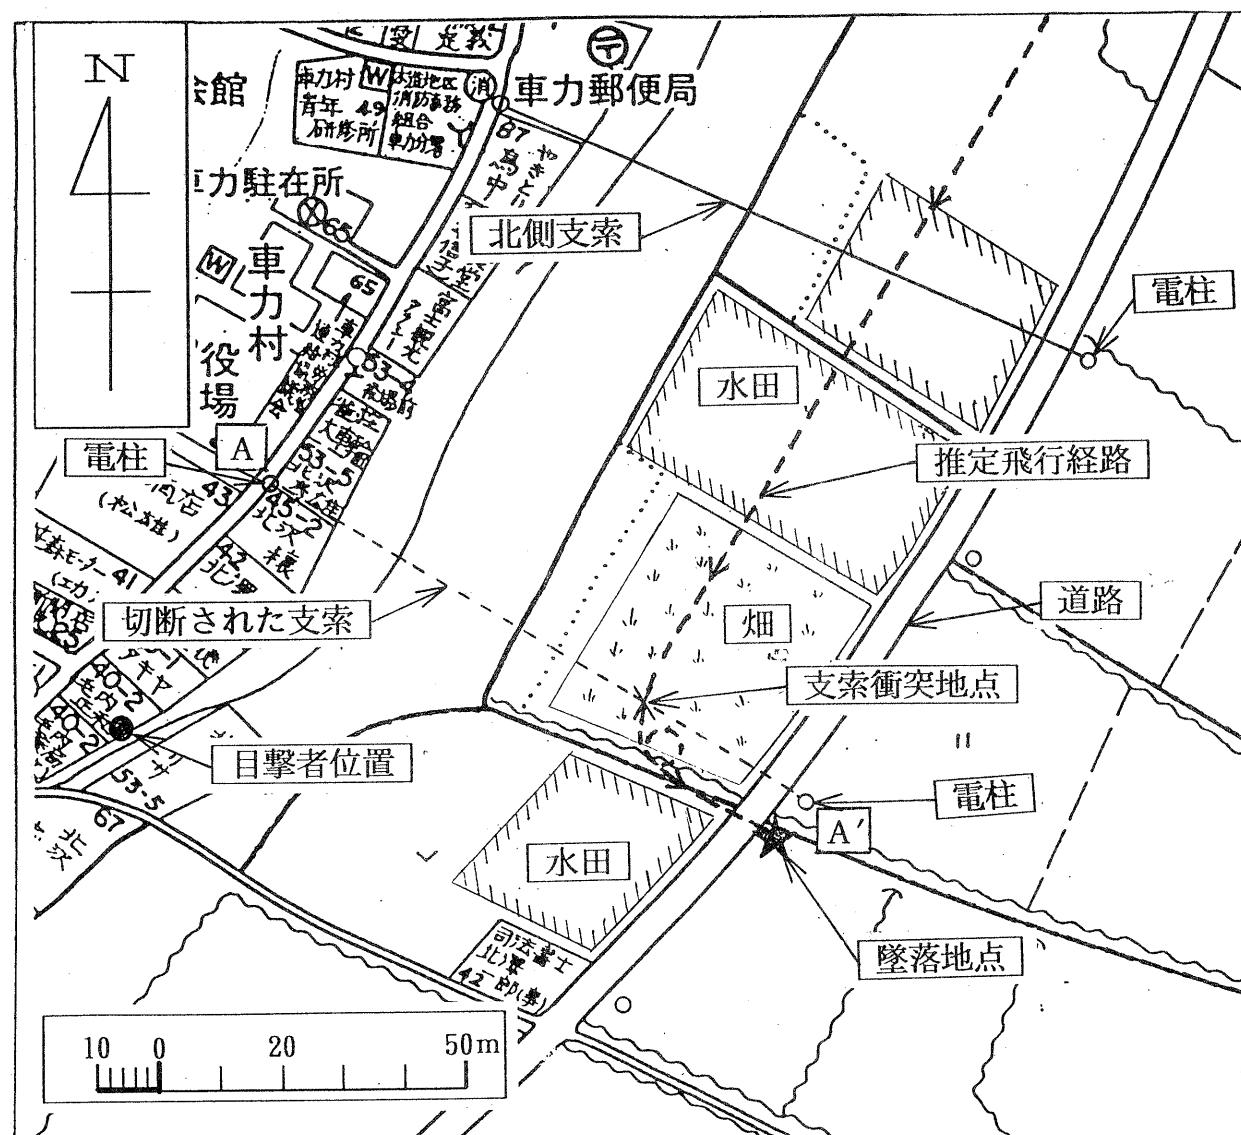
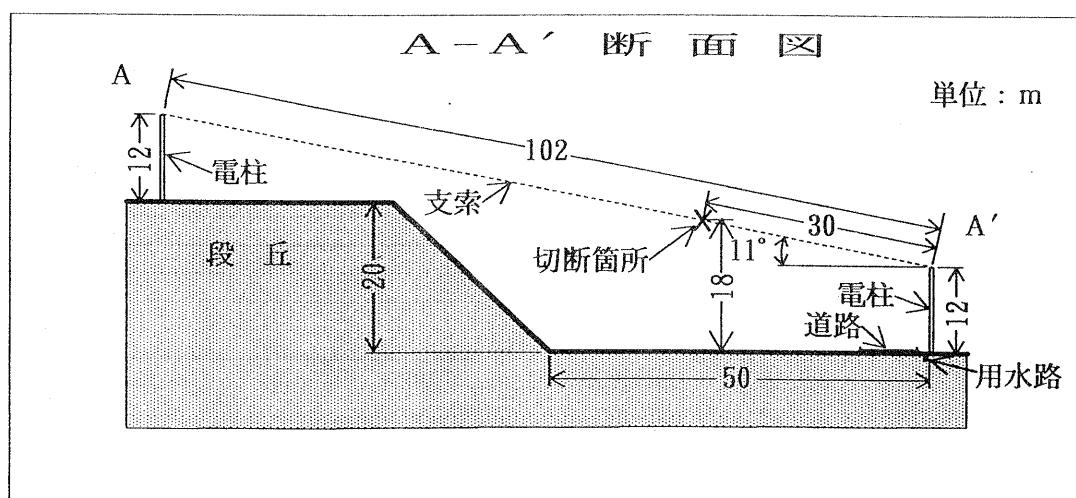
付図2 事故現場付近詳細図

事故現場の西側は段丘であり、段丘上に電柱が立てられ、そのうちの2本に補強のため、道路脇の電柱との間に、道路とほぼ直角に長さ約102mの2本の支索が張られており、電柱の高低差が約20m、支索の傾斜角は約11°であった。

2本の支索の間隔は約80mであり、南側の支索が道路側電柱から約30m、地上高約18mで切断されていた。

同機のテール・ブーム、バーチカル・フィン、テール・ロータ・ブレード等が細かく破断して、主に支索が切断された位置付近の西側から南側にかけて散在しており、胴体部分は支索が切断された位置付近から東南東約30mのところで横転していた。

道路と段丘の間に位置していた南北2つの水田には、散布予定区域及び境界を示す標識が設置されていたが、上記支索に対する危険標識は設置されていなかった。

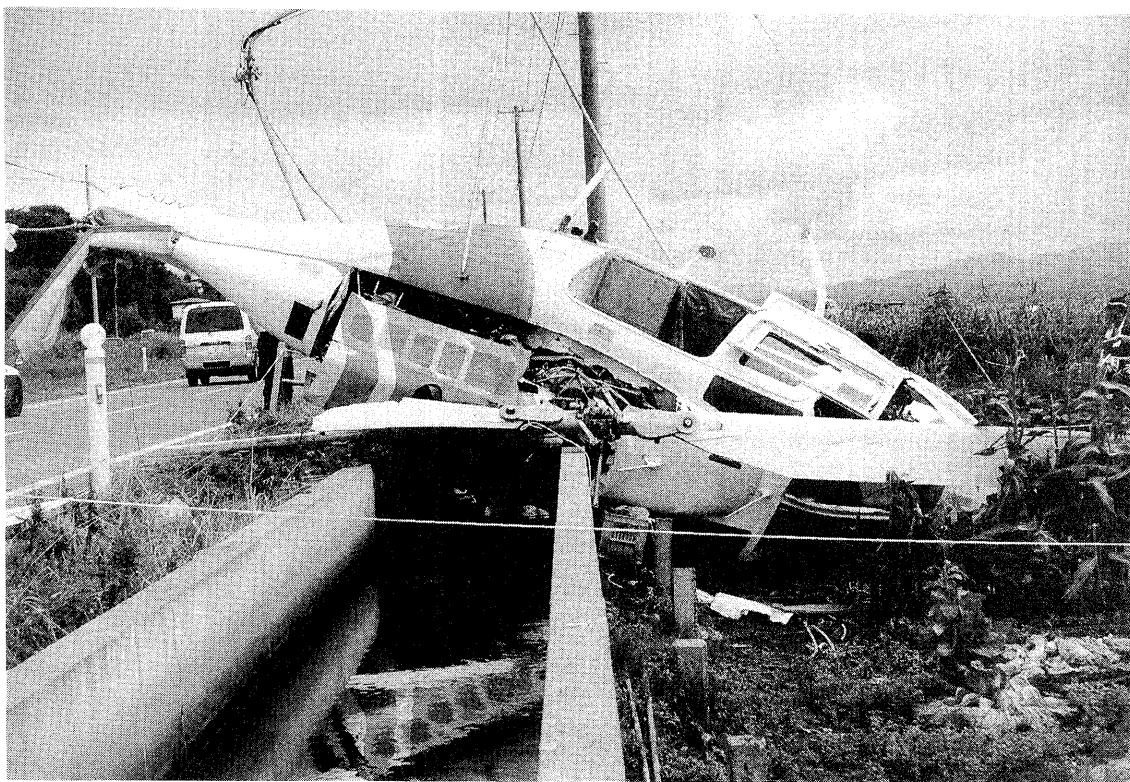
写真1 事 故 機 (上方から)

同機の胴体部は農業用水路上に横転しており、その他の残骸は事故現場付近に散在していた。

胴体は前方風防から右側バゲージにかけ破損していたが、これは墜落時に生じたと思われる。

メイン・ロータ・ブレードにより、テール・ブームは数箇所で切断され、バーチカル・フィンは前方中央付近が大きく抉られ、脱落していた。

また、テール・ロータ・ハブはギアボックスから分離しており、テール・ロータ・ブレードはハブヨークの部分で切断されていた。

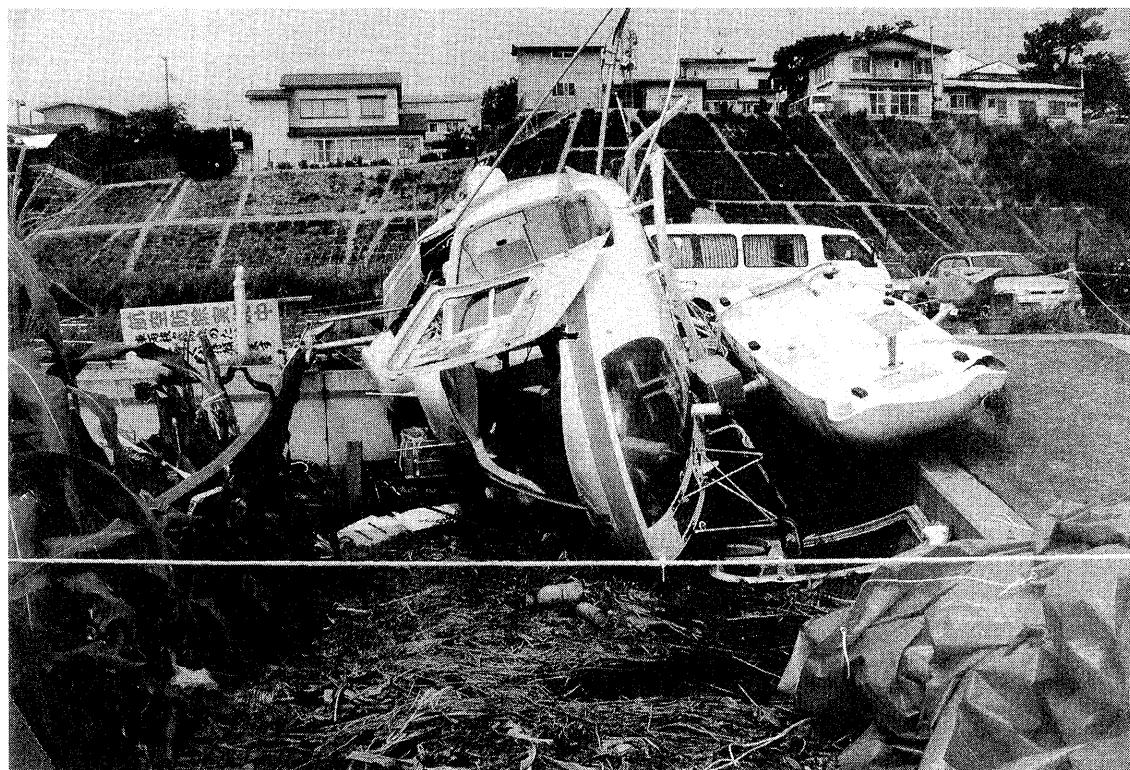
写真2 事 故 機 (正面から)

前方クロスチューブの前側表面に電柱の支索によるとと思われる擦過痕が認められた他は、墜落時に生じたと思われる損傷があった。

薬剤タンクの前面には支索によると思われる擦過痕が認められ、シャット・オフ・バルブの前側には支索によると思われる削り取られた痕跡があった。

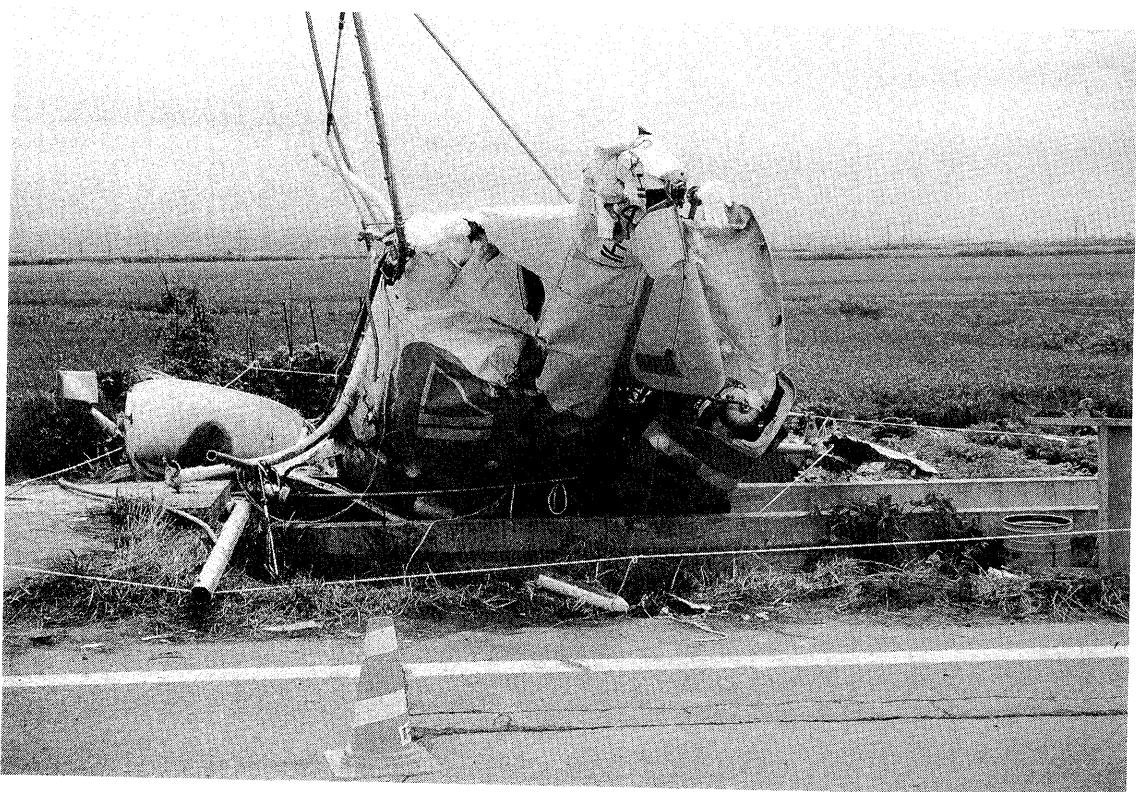
写真3 事故機（後方から）

また、同機の破損状況から、同機が支索に衝突した際、メイン・ロータ・ブレードによりテール・ブームが破損したものと認められる。

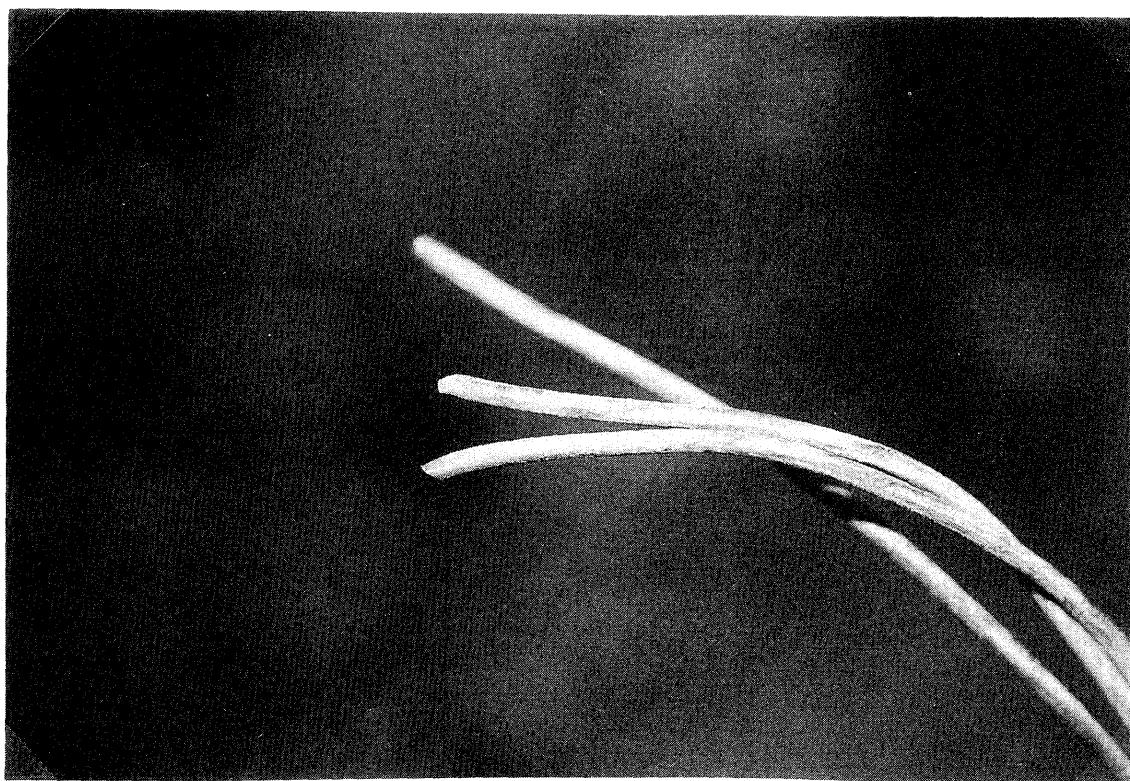
写真4 切断された支索(段丘側)

支索は、直径2.3mmの鋼線が3本より合わせられたものであり、表面には亜鉛メッキが施されていた。

また、切断された支索の片側には、約40cmの擦過痕が認められ、破断面を顕微鏡観察したところ、顕著な塑性変形を伴い、延性破断の様相であるシャーリップが大きなカップアンドコーン型を呈していた。（写真4、5参照）

なお、支索の引っ張り試験を行った結果、破断荷重は17.5kN（1,788kgf）であった。
