型式：ウルトラライトエアークラフト式チャレンジャーⅡ-R503LS型
超軽量動力機（複座）

識別番号：JR1093（財団法人日本航空協会識別番号）

発生場所：島根県八束郡玉湯町布志名の北約1kmの宍道湖

発生日時：平成6年9月4日 17時10分ごろ

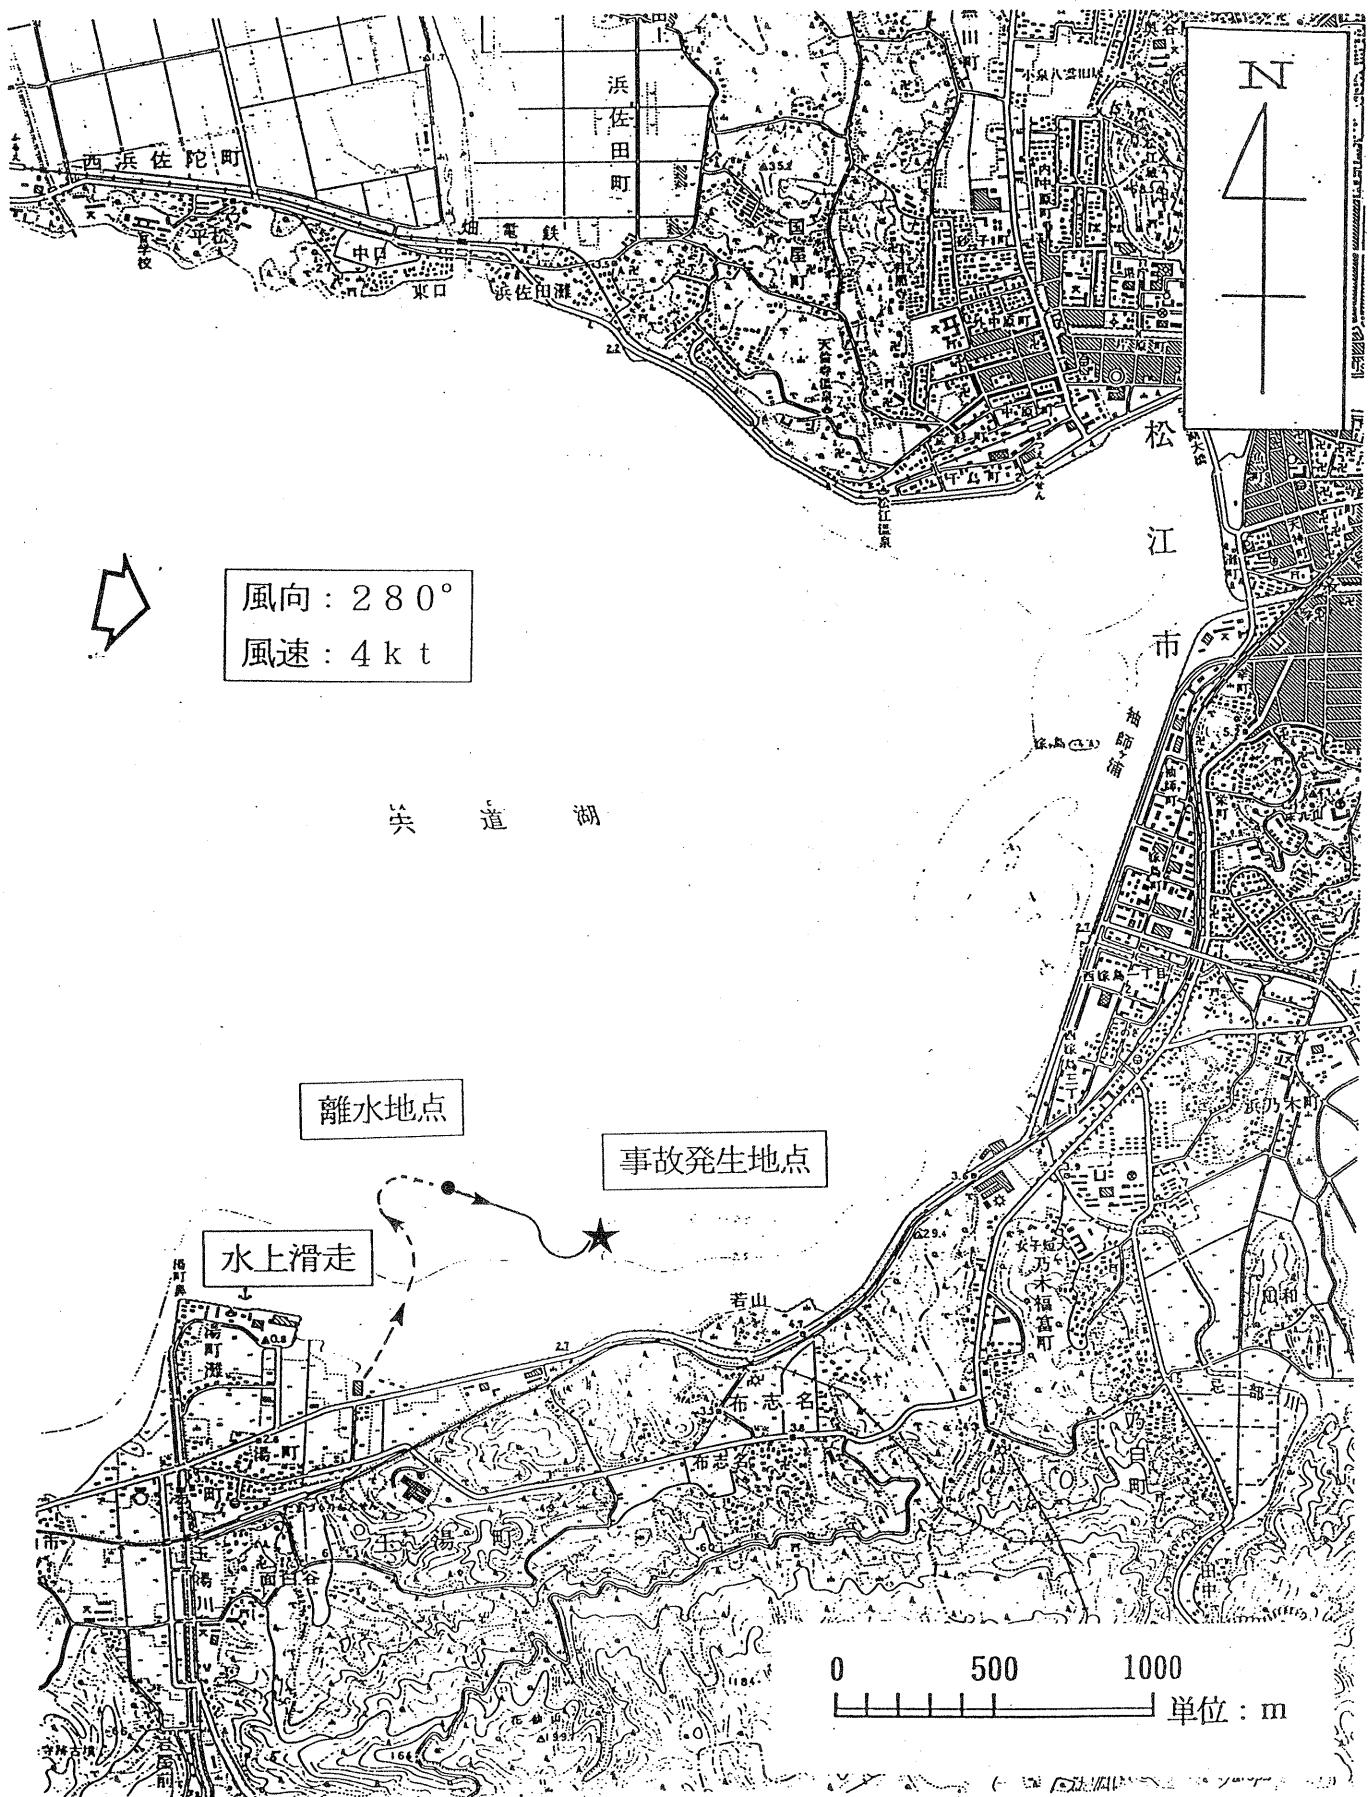
付図1 推定飛行経路図

同機は、宍道湖にて水上滑走を行っていたところ、機体が浮揚。

操縦者は、そのまま離水し着水するため旋回したが、これまで同型機の操縦経験がなく、また、他の型式機についても平成3年8月以降飛行経験がなかったことから、旋回時の操作が適切に行えず失速に陥り墜落。

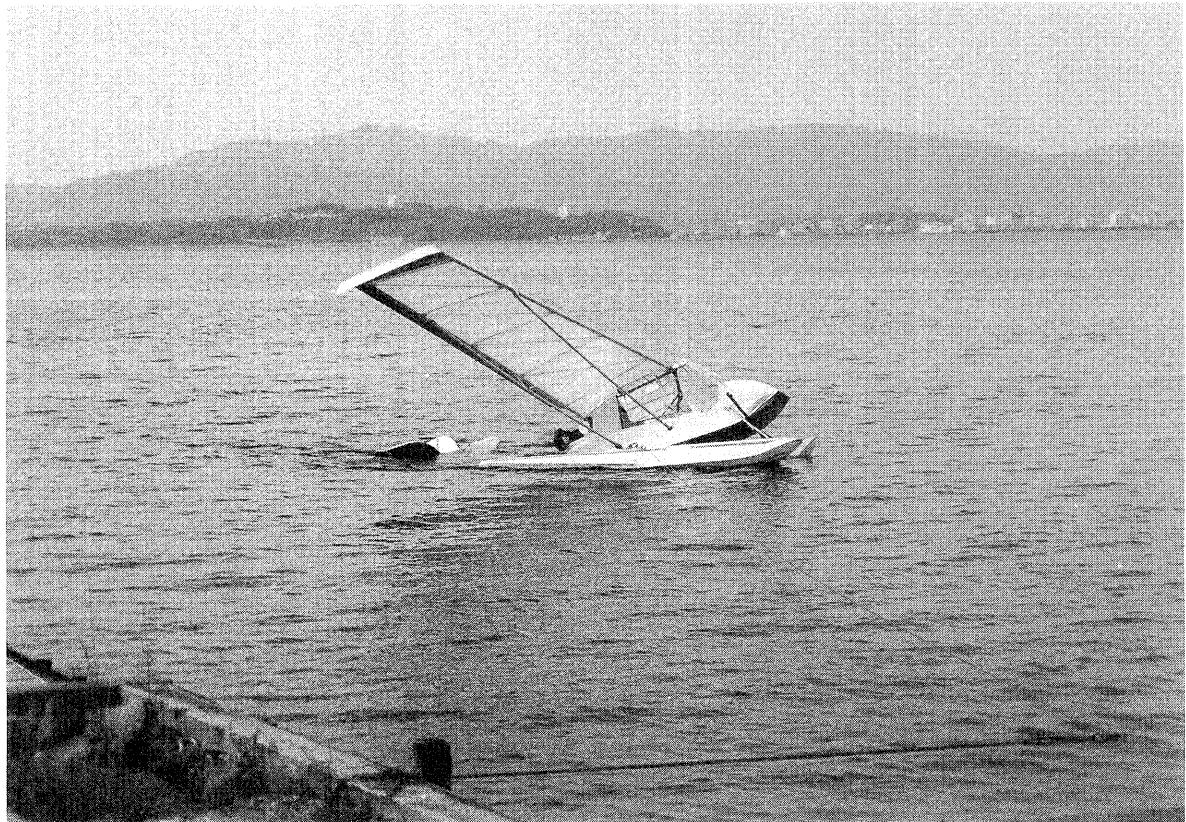
写真 事故機

搭乗者	操縦者
搭乗者の死傷	負傷なし
航空機の損壊	大破、火災の発生なし

墜落時の損傷を除き、異常は認められなかった。
