航空事故調査報告書

ロビンソン式R22Beta型JA7769

沖縄県名護市字久志原の沖合海上

平成7年1月10日

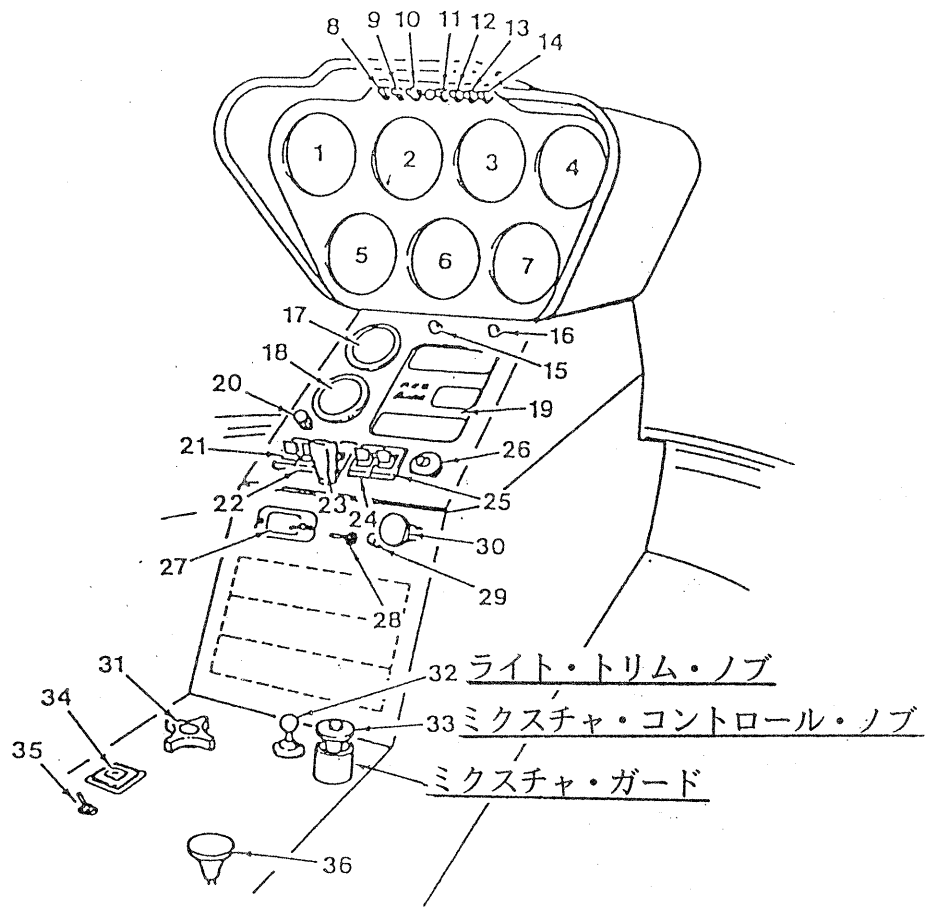
付図 3 計器板等配置図

3.1.3 ミクスチャ・コントロール・ノブの誤操作防止用ガードは取付られていなかったものと推定され、飛行前点検において取付を確認していなかったものと推定される。

3.1.4 ライト・トリム・ノブとミクスチャ・コントロール・ノブを間違えて操作したものと推定されるが、これは両ノブが隣り合わせに配置されていたためと考えられる。(付図3参照) ミクスチャ・コントロール・ノブに触れた際にガードが取付られていなかったこともライト・トリム・ノブと誤認した一因と推定される。

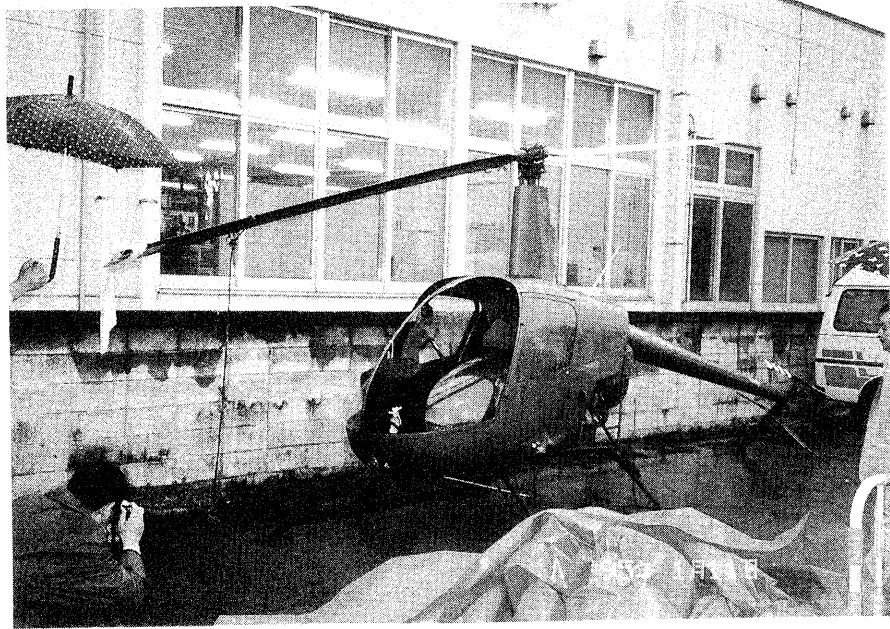
機 故 事 真 寫

- (1) ミクスチャ・コントロール・ノブのガードは装着されておらず、機体内からも発見できなかった。
- (2) メイン・ロータは両ブレードとも変形し、各所に皺が発生していた。
- (3) 胴体下面のパネルが押し潰され、ビームとビームの間で変形し、皺が発生していた。
風防は、左右とも破損していた。
キャビンとエンジン部の隔壁（バーチカル・ファイヤ・ウォール）に皺が発生していた。
マスト・フェアリングの下部が左右両側とも燃料タンクと接触し変形していた。
- (4) テール・コーンは、胴体との接合部が破損し脱落寸前であった。
ストロボライトは、取り付け部から脱落していた。
- (5) 垂直安定板が水平安定板との接続部から7.5cm上部で変形していた。
- (6) 操縦系統は、コレクティブ・ピッチ・レバーがコレクティブ・スプリングの破損により固着していた他は、異常は認められなかった。
- (7) 動力伝達機構は、テール・ロータ・ドライブ・シャフトがテール・ロータ・ギヤーボックスのインプット・シャフトとの接続部で破断していたが、その他に異常は認められなかった。

これらの損傷は、いずれも着水時以降に生じたものと認められた。
