航空事故調査報告書
個人所属
ロビンソン式R 22 Beta型 JA7799
三重県松阪市西黒部町
平成7年3月5日

平成7年12月7日
航空事故調査委員会議決
委員長 竹内和之
委員 小林哲一
委員 川井力
委員 東口實
委員 相原康彦

1.1 航空事故の概要

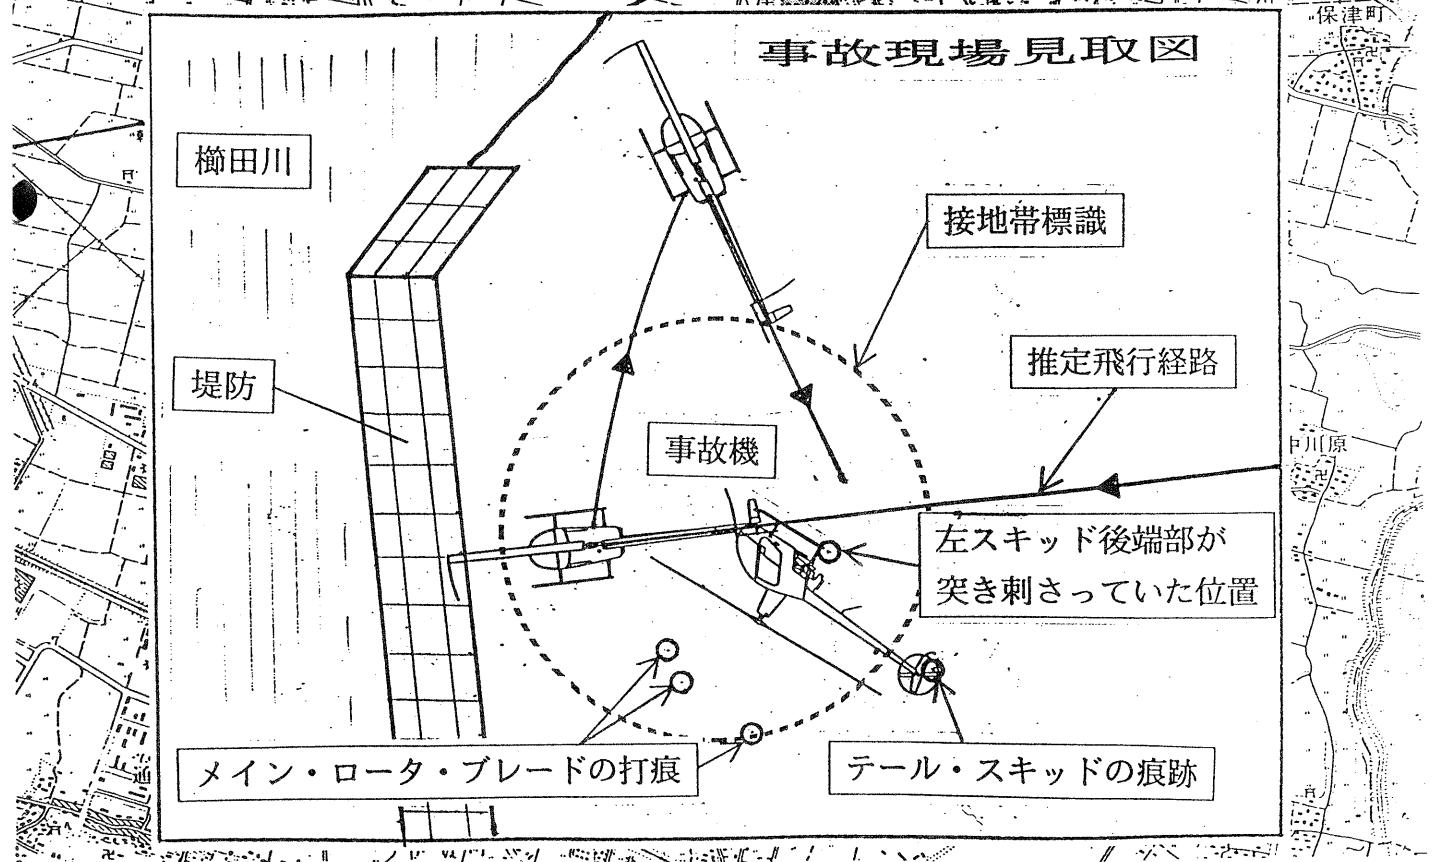
事故現場見取図

事故現場は、櫛田川河口の中洲の場外離着陸場で、接地帯標識として白色ブロックが円形に埋め込まれていた。

地面に残っていた左スキッド後端部の突き刺さっていた方向及び角度は、同機が接地した際には、機首方位が磁方位約330°、ピッチ角が約25°に相当するものであった。

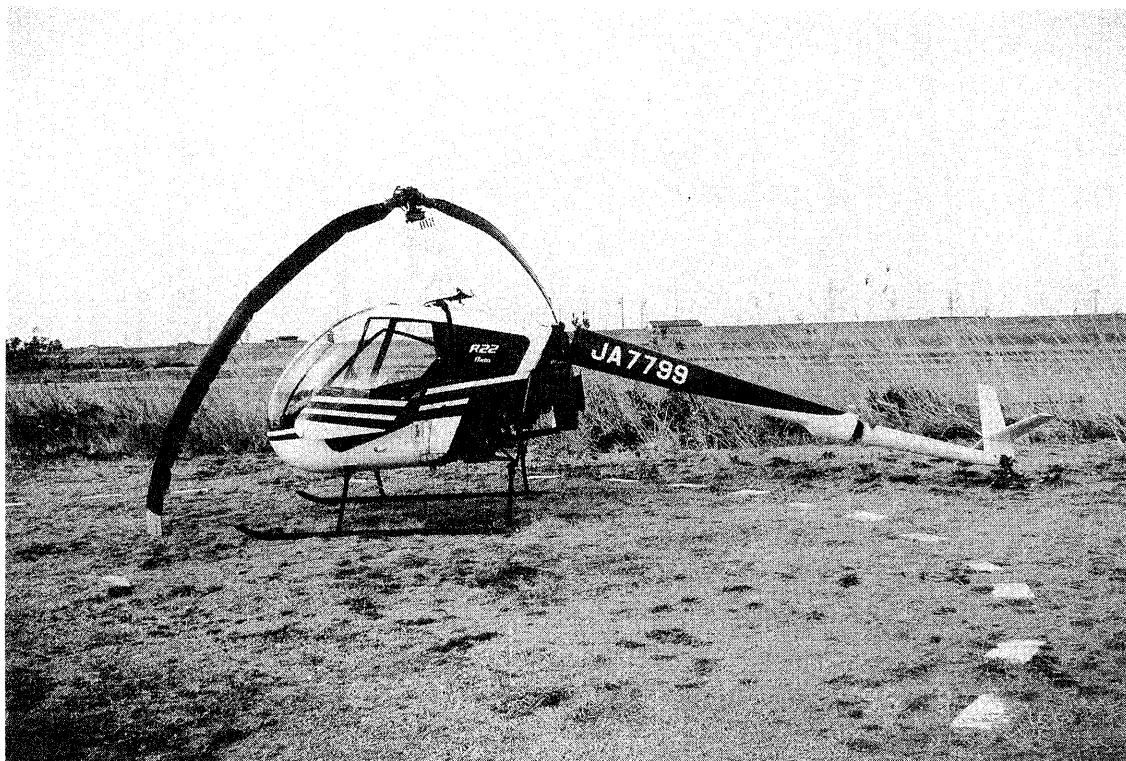
写真 事故機

事故現場の地面には、スキッド、テール・スキッド及びメイン・ロータ・ブレード等の痕跡が認められ、左スキッドの後端部約30cmが破断して、地面に突き刺さり残っていた。

機体各部の損傷は、テール・スキッドが最初に接地し、次に左スキッド後端部が地面に突き刺さり、その後左に横転した際に生じた様相を呈していた。

風に流された同機を接地帯標識内に戻すための操縦操作が不適切であったため、同機は大きな機首上げ姿勢で後進し、テール・スキッド及び左スキッド後端部から接地したものと推定される。このため、左スキッドの後端部が地面に突き刺さり、同機は横転したものと推定される。
