航空事故調査報告書
鹿児島国際航空株式会社所属
ベル式206B型JA9464
鹿児島県大島郡笠利町
平成6年11月13日

平成7年11月15日
航空事故調査委員会議決
委員長 竹内和之一
委員 小林哲一
委員 川井力
委員 東口實
委員 相原康彦

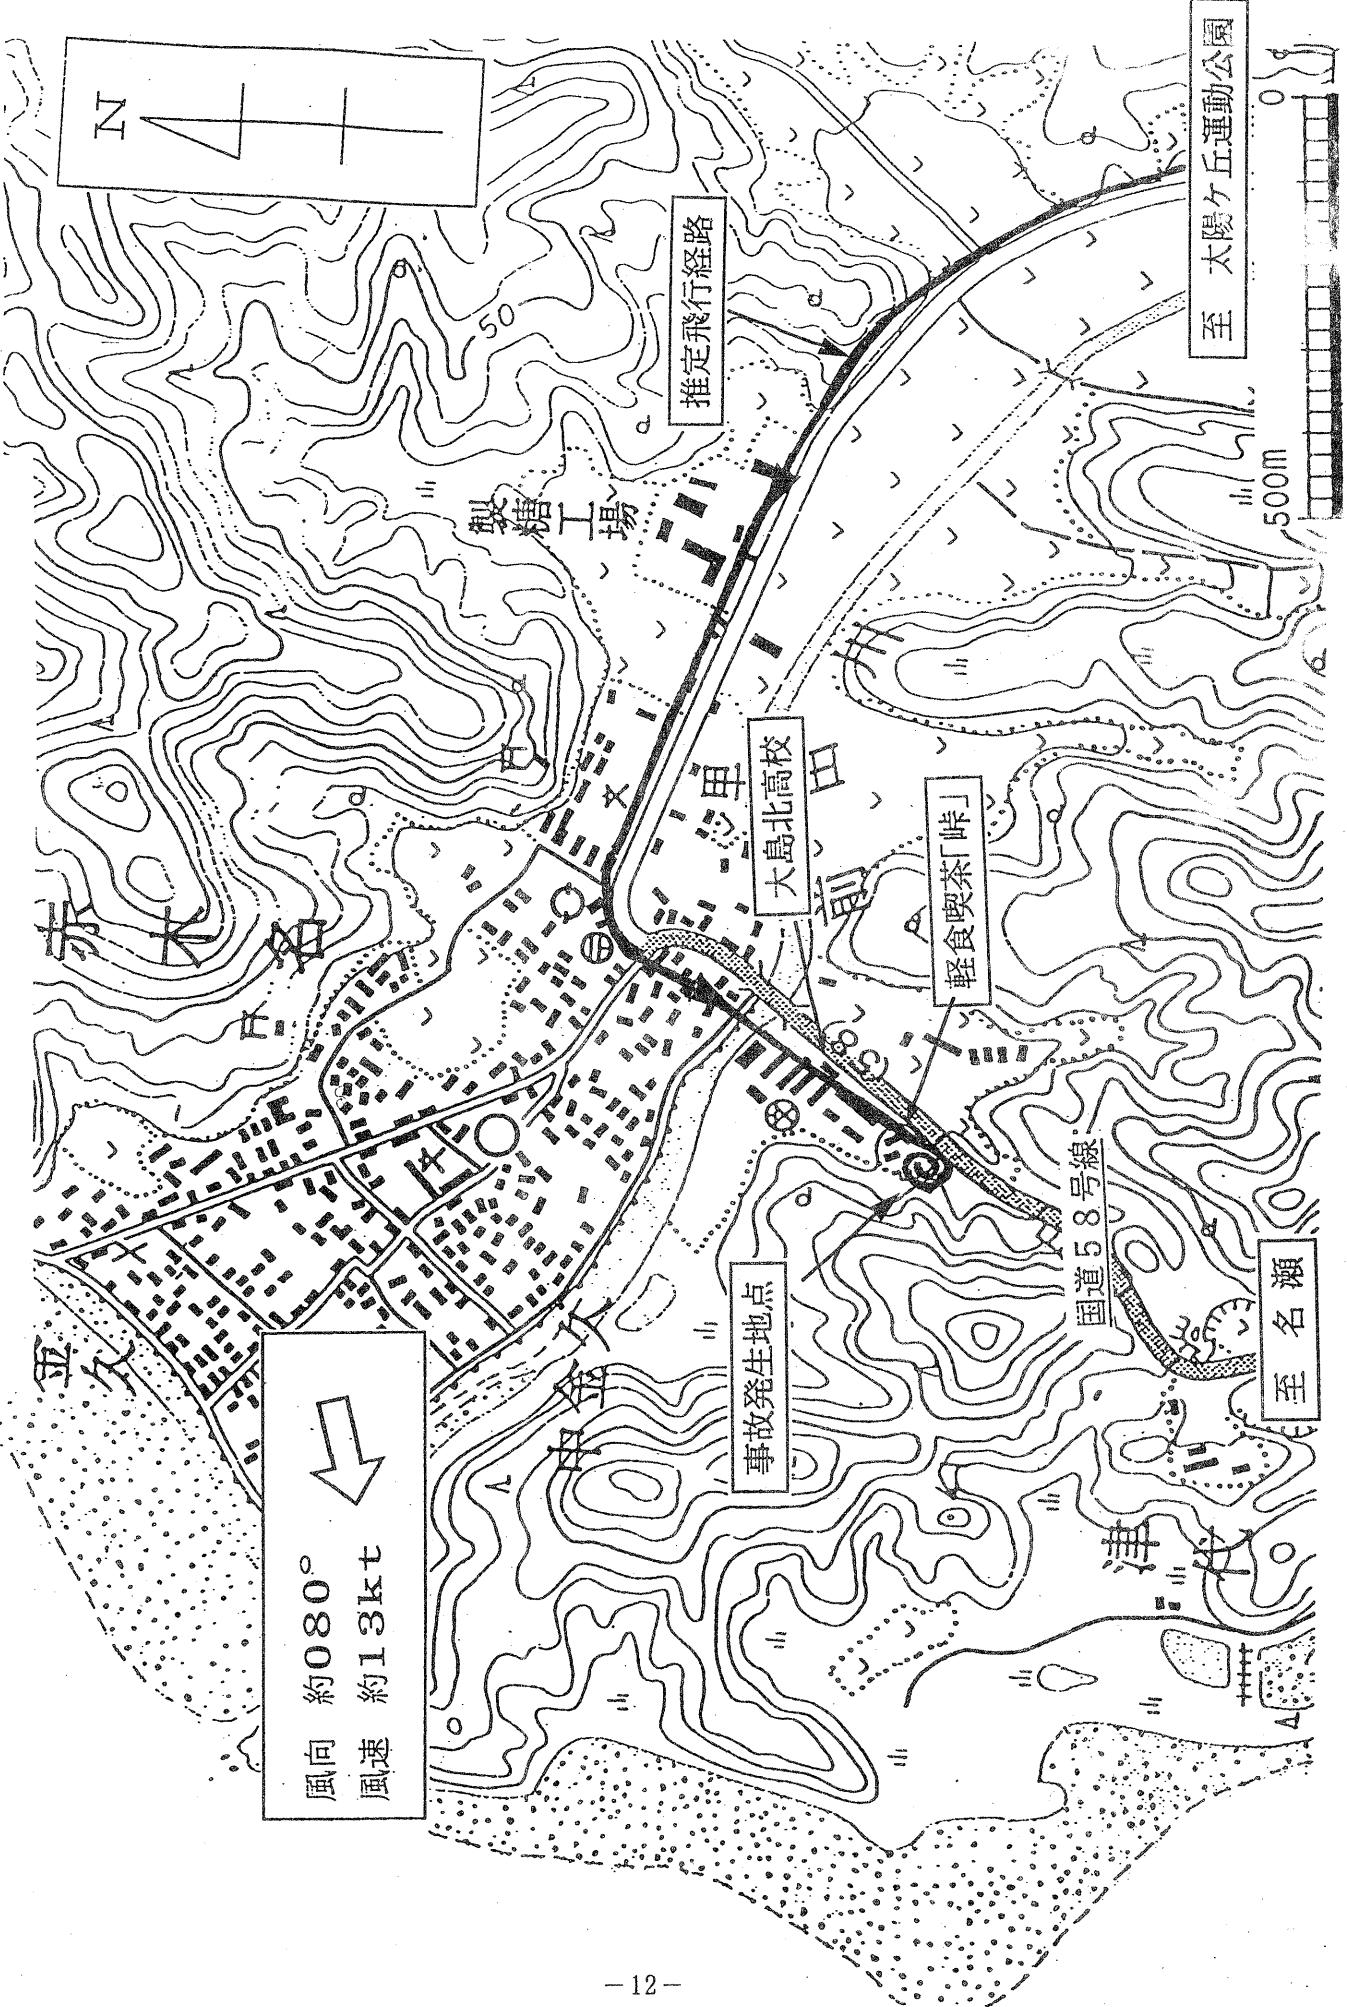
付図 1-1 推定飛行経路図

同機は09時50分ごろ、コース折り返し地点の太陽ヶ丘運動公園上空で、「名瀬方向に飛行する」旨、奄美レディオと交信した後、コースの国道58号線のわずか北西側を高度約50m、対地速度約20ktで南西に向かって取材飛行中、軽食喫茶「峠」上空付近で突然右旋轉しながら降下し、ほぼ2回旋轉した時点でメイン・ロータ・ブレードを地上高約16mの高台の頂上付近の地面に接触させた。

その際、メイン・ロータ・ブレードの一部が折れて大島北高校の屋根の上に飛散し、同機は崖下の畑に墜落した。

事故発生場所は、鹿児島県大島郡笠利町中金久360番地2の畠で、事故発生時刻は、09時52分ごろであった。（付図1-1及び1-2参照）

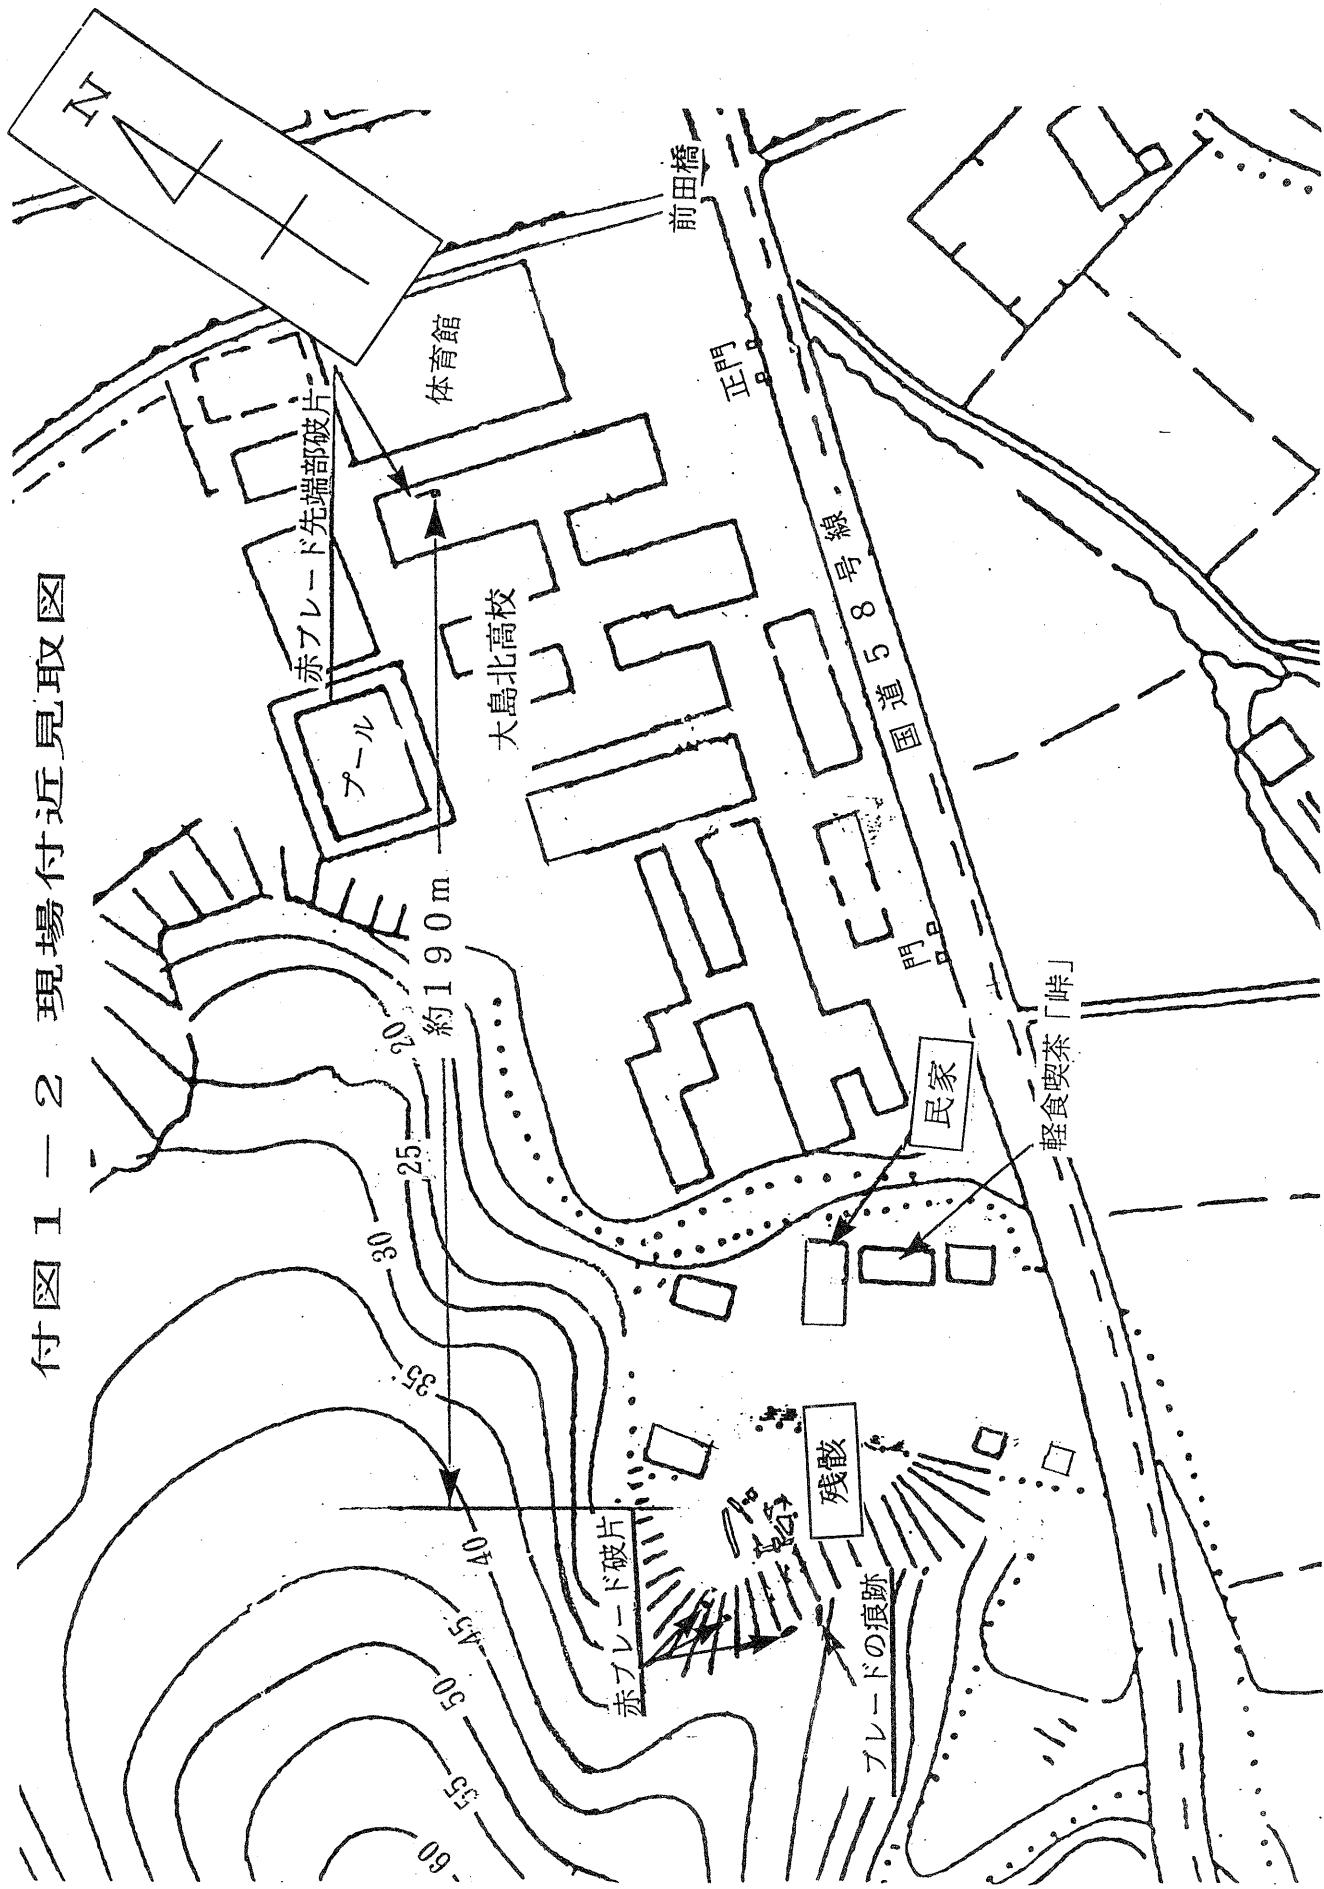
付図 1-2 現場付近見取図

事故現場は、国道58号線から北西に約50m入った地点である。残骸の南西側に、垂直に切り立った崖になっている地上高約16mの高台があり、その高台の頂上付近にメイン・ロータ・ブレードの接触した痕跡が認められ、その痕跡の付近でメイン・ロータ・ブレードの一部が発見された。また、事故現場から北東約190m離れた大島北高校の校舎屋上にも、メイン・ロータ・ブレードの一部が発見された。

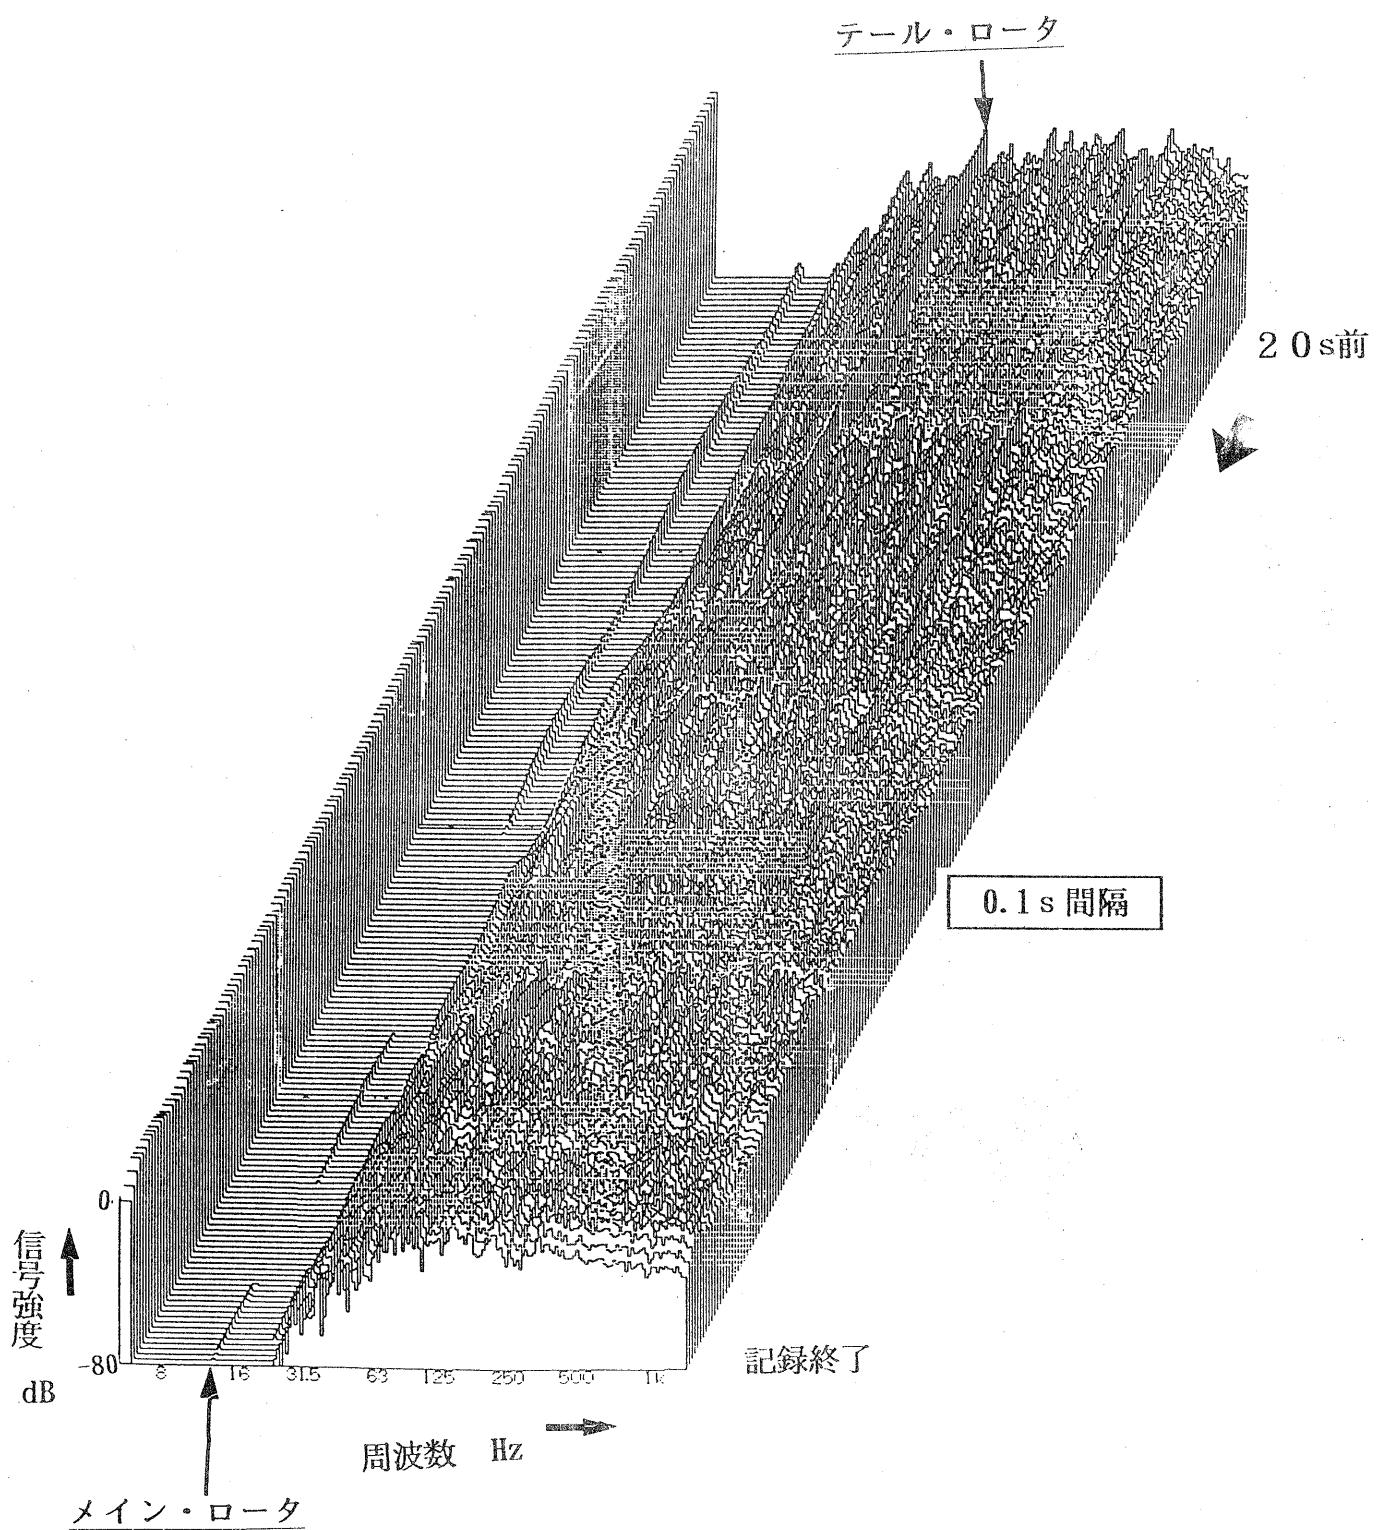
付図3 周波数スペクトラム分布図

同乗していたカメラマンが撮影していた取材用 VTR に記録されていた雑音について、0.1秒毎の周波数スペクトラム分析を行った結果を付図3に示す。

同機の技術資料によれば、メイン・ロータとテール・ロータの100%回転数の場合の風切り音の基本周波数は、両者ともブレードが2枚であることから、それぞれ 13.1Hz 及び 85.2Hz である。

付図3を見ると、メイン・ロータとテール・ロータの風切りの音と推定される音が 13.0Hz と 84.6Hz （100%回転数のときの基本周波数の99%）の周波数に見られ、両者共墜落直前まで安定した周波数を保っていたものと認められる。

したがって、墜落するまで同機の動力及び回転翼に関する基本的な機能は正常であったものと推定される。

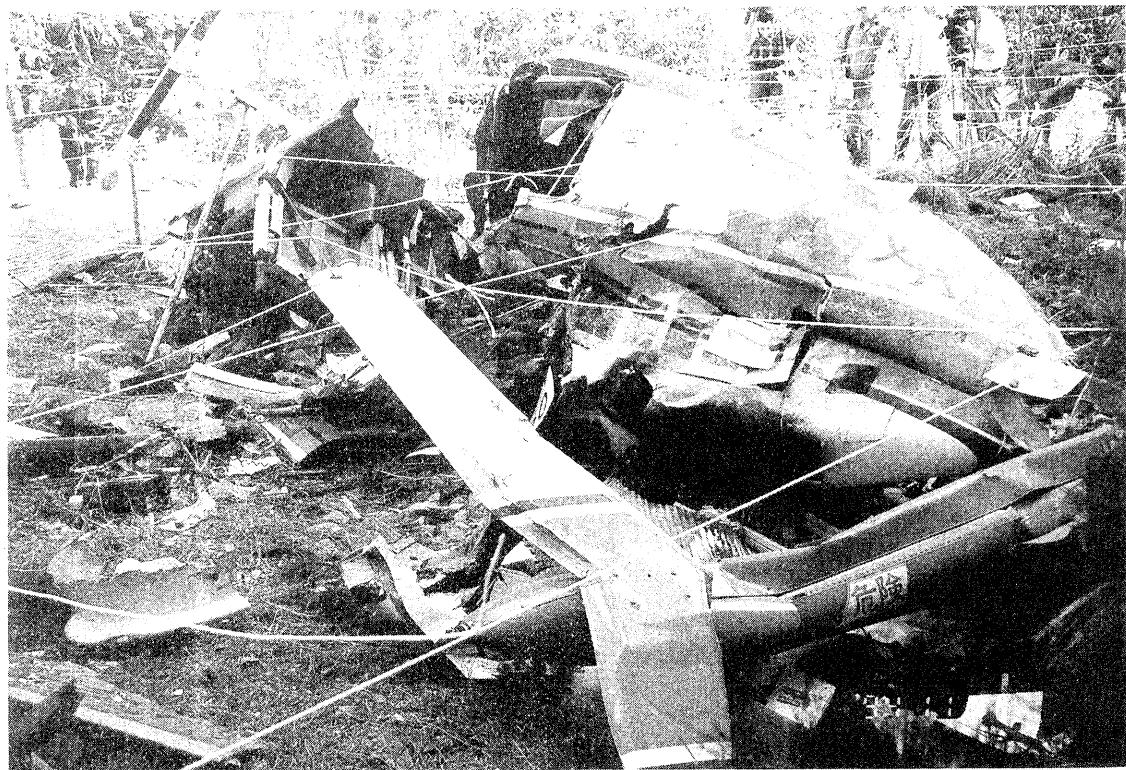
写真1 事故機

メイン・ロータ	破	損
胴 体	破	損
降着装置	破	損
テール・ブーム	破	損
テール・ロータ	破	損
操縦系統	破	損

- ① 白ブレードは、先端部から約4mのところで破断し、先端部から約2mの範囲にわたり、ブレード下面に直径2~3cmのへこみが多数あった。
- ② 赤ブレードは、大きく5つの部分に分断され、先端部約2mの破片が、事故現場から約190m離れた大島北高校の校舎の屋上で発見された。ブレードのルート部は、ロータ・マストに接続されたまま崖下で発見され、残りの他の3個の破片は崖の頂上及び中腹で発見された。
- ③ トランスマッションは、ロータ・マスト、ロータ・ヘッド、ロータ・ブレード片約1mが両側に接続した状態で、機体から分離していた。
- ④ トランスマッションのマグネチック・チップ・ディテクタを取り外して点検した結果、異常は認められなかった。

胴体は、中央部から2つに折れ、胴体上部は原形を留めない程度に破損していた。

- ① テール・ブームは、胴体取り付け部後方約50cmのところでほとんど破断し、胴体の右側に約110°折れ曲がっていた。
- ② 右側ホリゾンタル・スタビライザは、先端部前方から斜め後方につぶれたように変形していた。
