航空事故調査報告書
個人所属
ピッツ式 S-2 S型 JA4231
阿見飛行場
平成6年10月7日

平成8年1月18日
航空事故調査委員会議決
委員長 竹内和之
委員 小林哲一
委員 川井一力
委員 東口實
委員 相原康彦

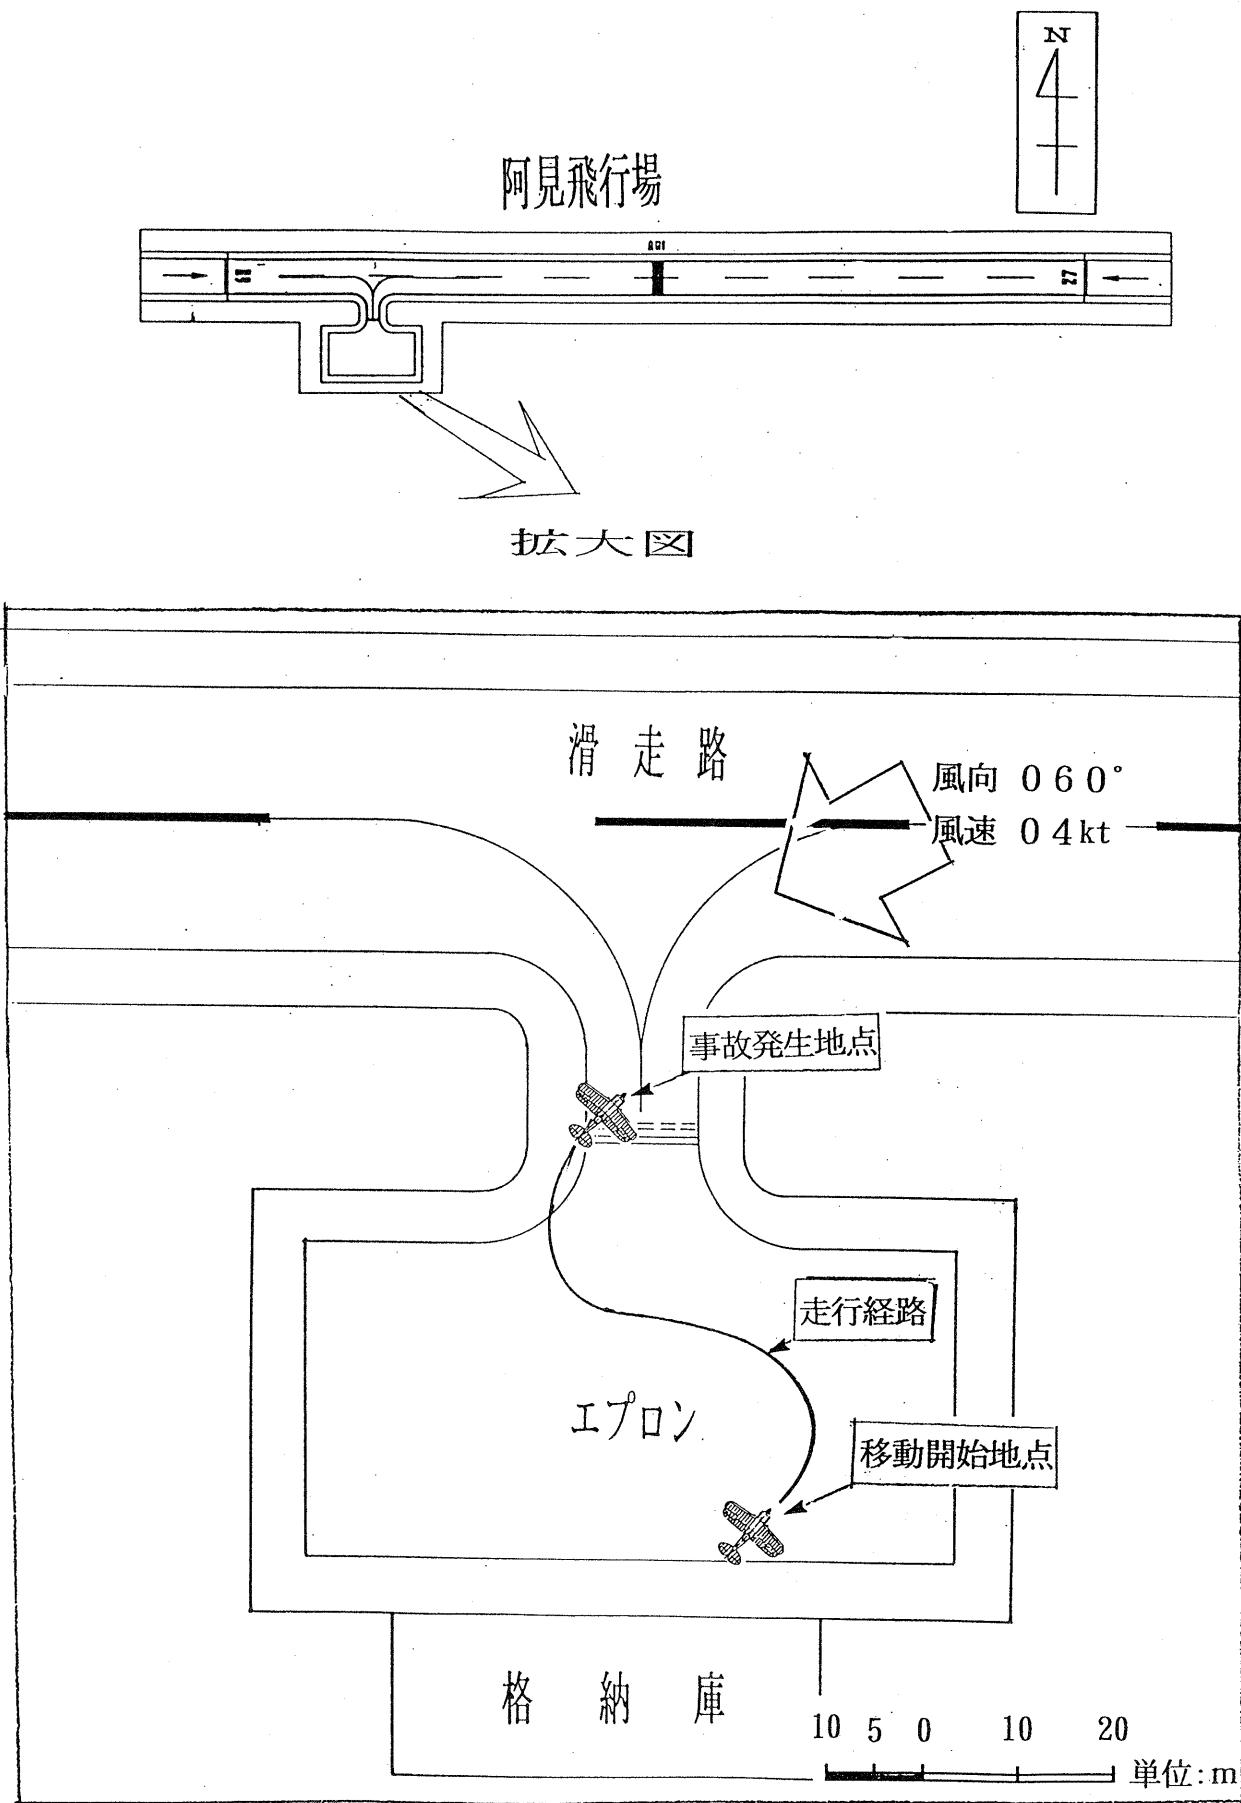
付図 1 事故現場見取図

操縦桿をさらに後方に保持するとともにスロットルを戻したが、尾部の浮き上がりが止まらずプロペラが舗装面に接地するとともにエンジンが停止し、スピナが接地して倒立した。

事故発生地点は、阿見飛行場のエプロン誘導路上で、事故発生時刻は12時05分ごろであった。

エプロン舗装面損傷（幅約5cm、長さ約50cm、深さ約5cm）

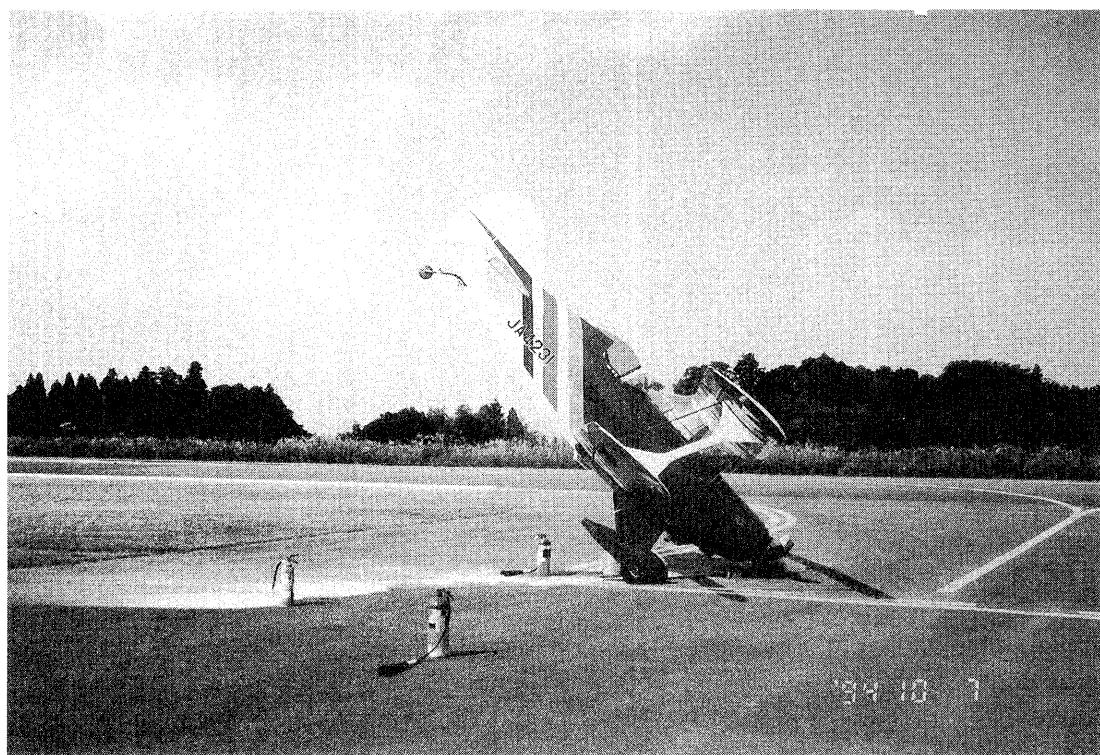
写真 事故機

プロペラ	湾 曲
プロペラ・スピナ	変 形
主車輪カバー	変 形

3.1.7 同機が倒立したことについては、エンジン回転数が過大となり尾部が浮揚した際、ブレーキが緩み同機が前進し機体停止のためブレーキを踏み込んだことによるものと考えられる。

本事故は、機長が当該機に不慣れであったため、エンジン回転数を増加した際、エンジン回転が過大となり、エレベータ位置がニュートラル付近であったことから、尾部が浮揚し、その際ブレーキが緩み機体が前進し、機体停止のためブレーキを踏み込んだことにより機体が倒立したものと推定される。
