航空事故調査報告書
旺進航器株式会社所属
ヒューズ式269C型JA7579
東京都新宿区北新宿
平成7年5月3日

平成8年2月22日
航空事故調査委員会議決
委員長 竹内和之
委員 小林哲一
委員 川井一力
委員 東口實
委員 相原康彦

1.1 航空事故の概要

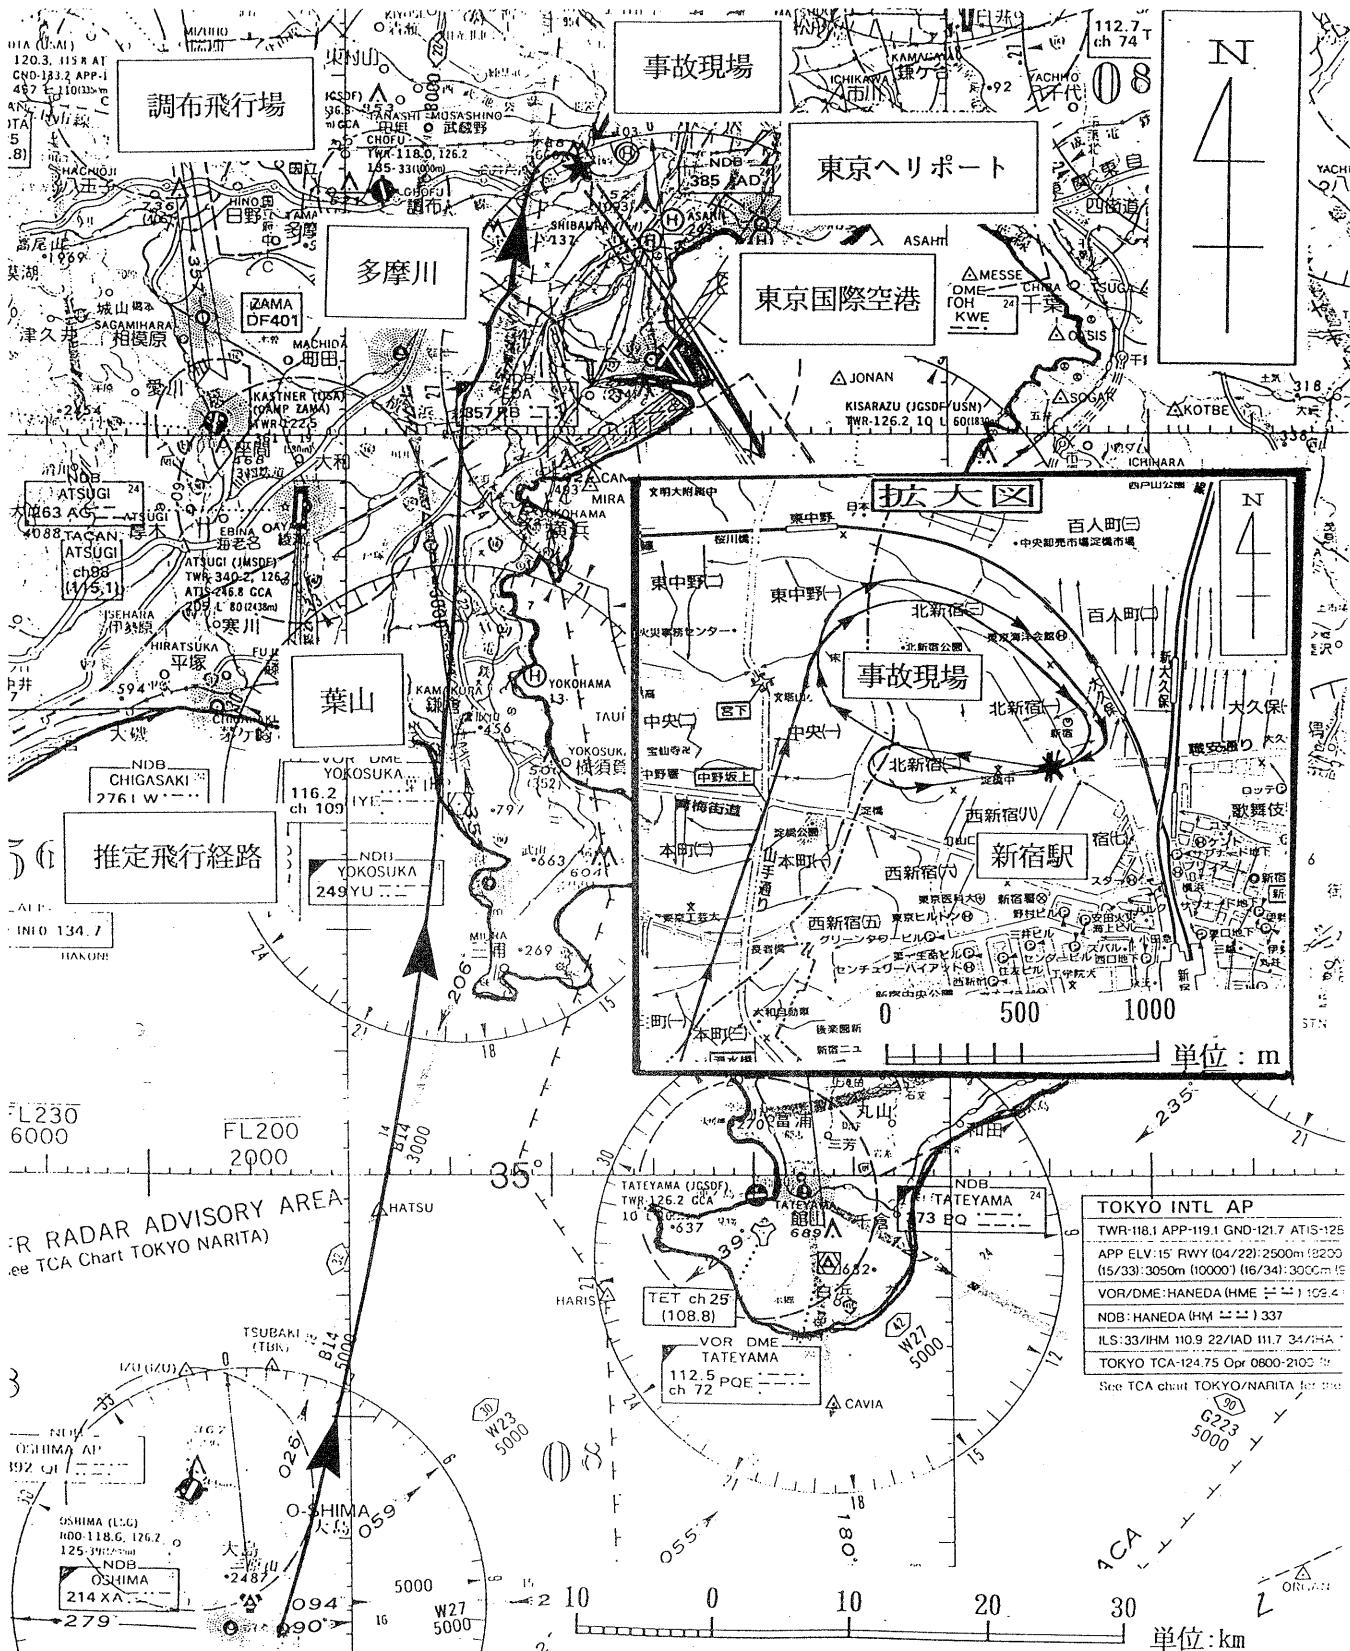
付図1 推定飛行経路図

事故発生地点は、東京都新宿区北新宿1丁目19番の3新宿税務署別館屋根上（地上高約4 m）で、事故発生時刻は08時46分ごろであった。（付図1及び写真参照）

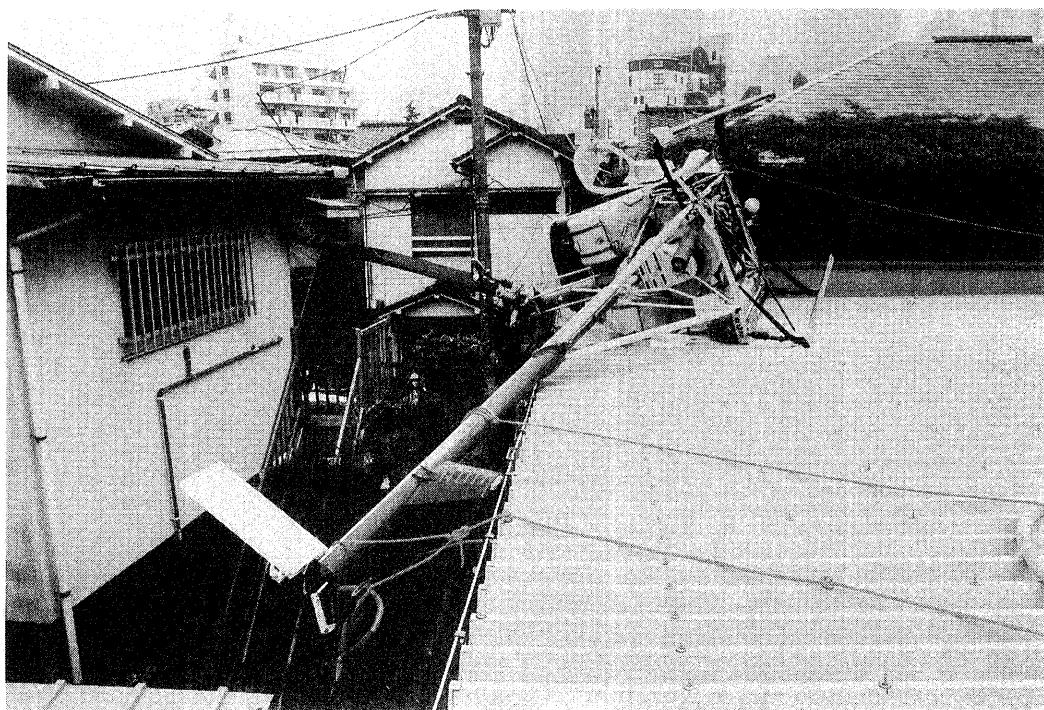
写真 事故機

メイン・ロータ部	折 損
胴体部	破 損
降着装置	折 損
テール部	湾 曲

- 3枚ブレードのうち2枚は先端が折損し、3枚とも皺が発生していた。
- メイン・ロータ・ハブのドループ・ストップ2個及びピッチリング1本が折損し、ダンパが2個、破損していた。

- 前面風防及び左側ドアが破損していた。

- ・ 左側スキッド・ダンパは前後とも折損していた。
- ・ 後方クロスピームは右側から約52cmの位置で切断されていた。
- ・ ラダー・トルクチューブが湾曲していた。

- ・ テール・ドライブシャフトが湾曲していた。
