航空事故調査報告書
愛媛航空株式会社所属
セスナ式172N ラム型 JA3858
愛媛県松山市吉藤
平成7年3月25日

平成8年2月29日
航空事故調査委員会議決
委員長 竹内和之一
委員 小林哲一
委員 川井力
委員 東口實
委員 相原康彦

1.1 航空事故の概要

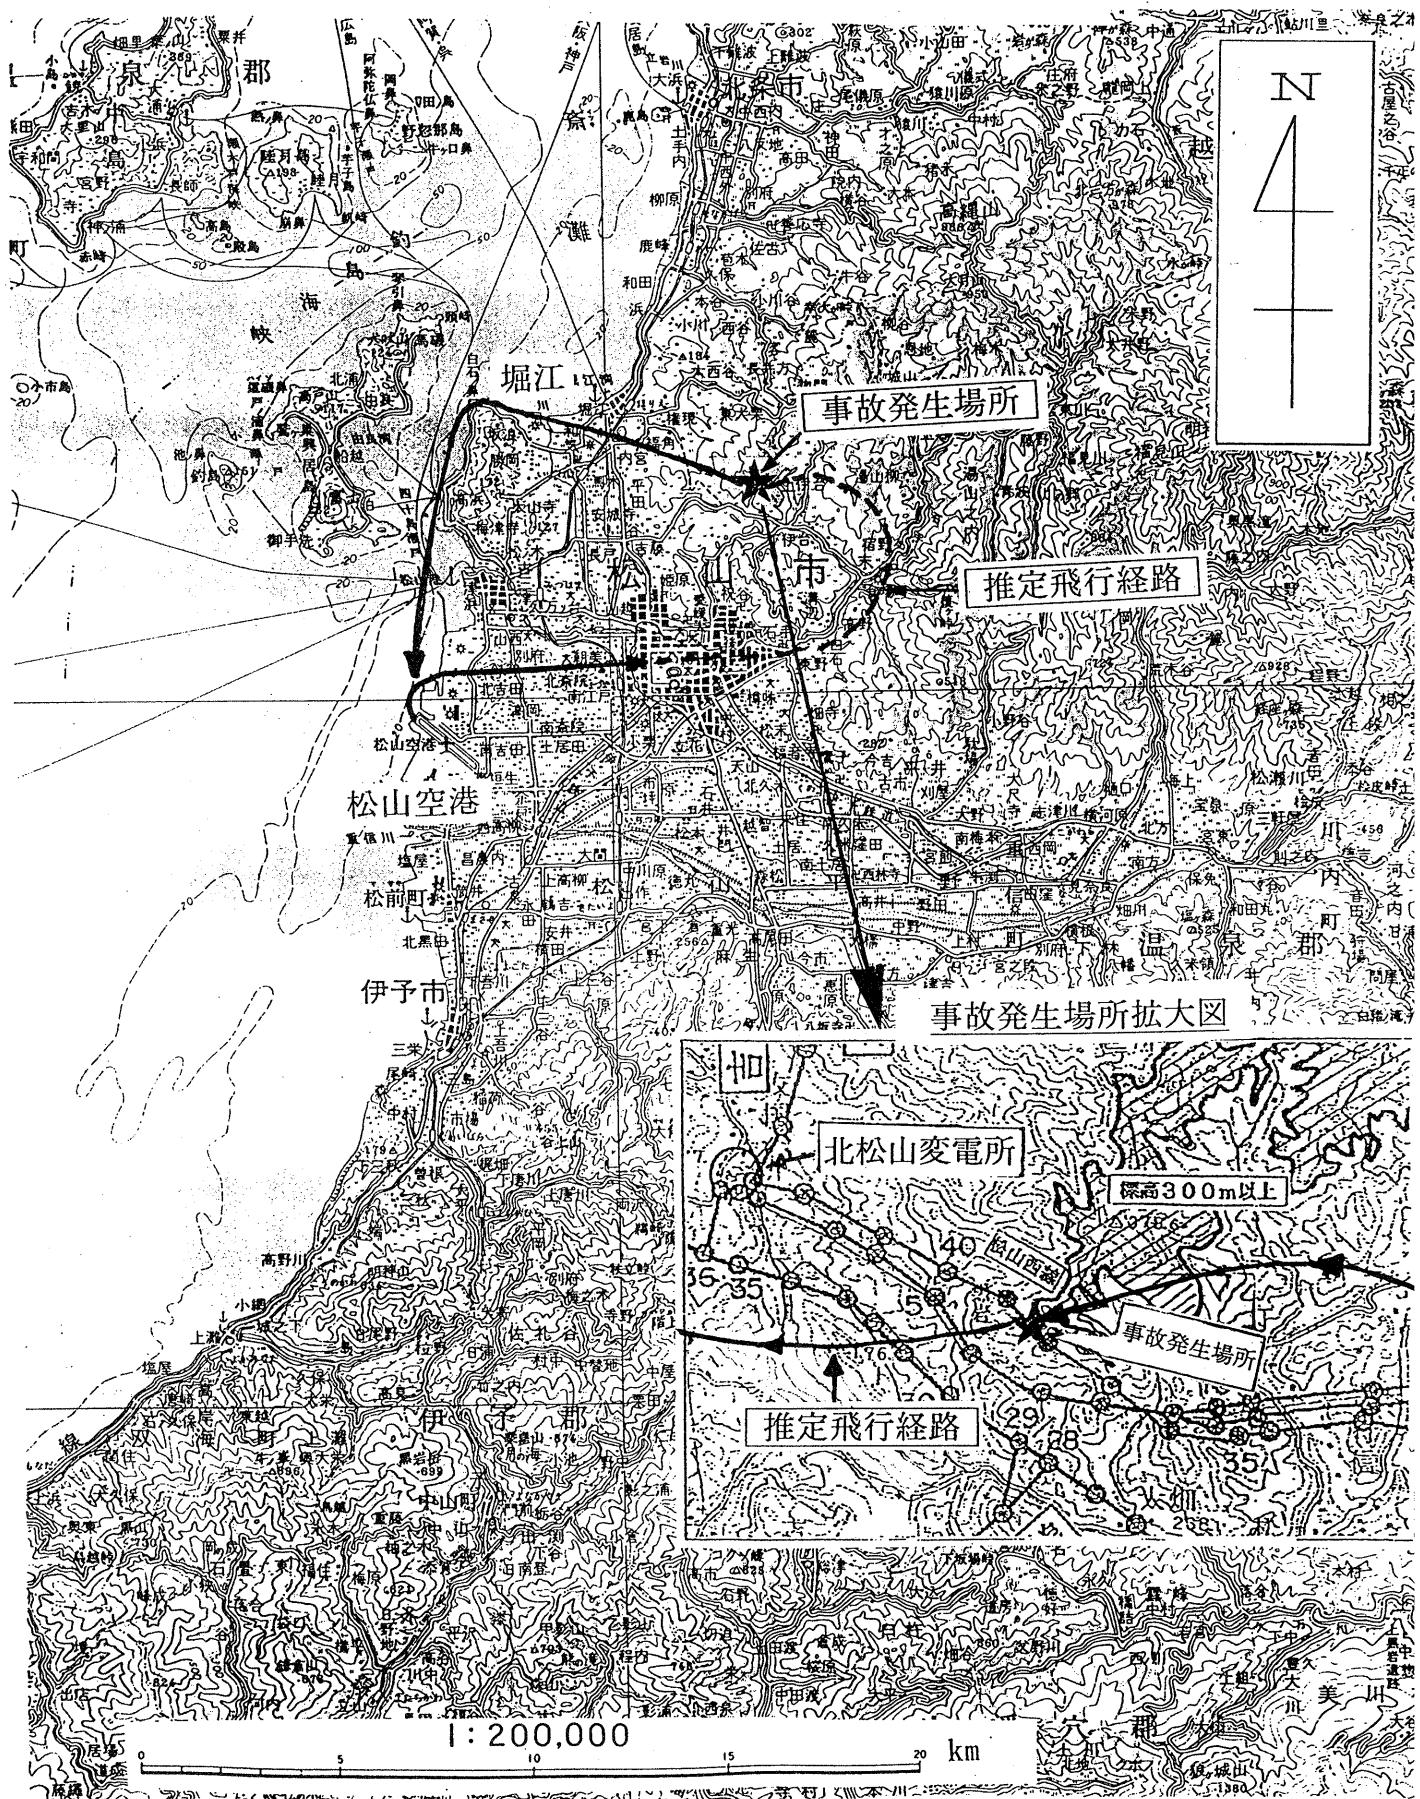
付図 1 推定飛行経路図

松山空港に引き返そうと海岸に出るため機首を北西に向け飛行し、雲の切れ間を降下旋回中、15時43分ごろ、突然「ドーン」という音とともに機体にショックを感じ、何かと接触したと思い上昇した。

事故発生場所は、愛媛県松山市吉藤5丁目乙335（標高約250 m）で、事故発生時刻は、15時43分ごろであった。（付図1参照）

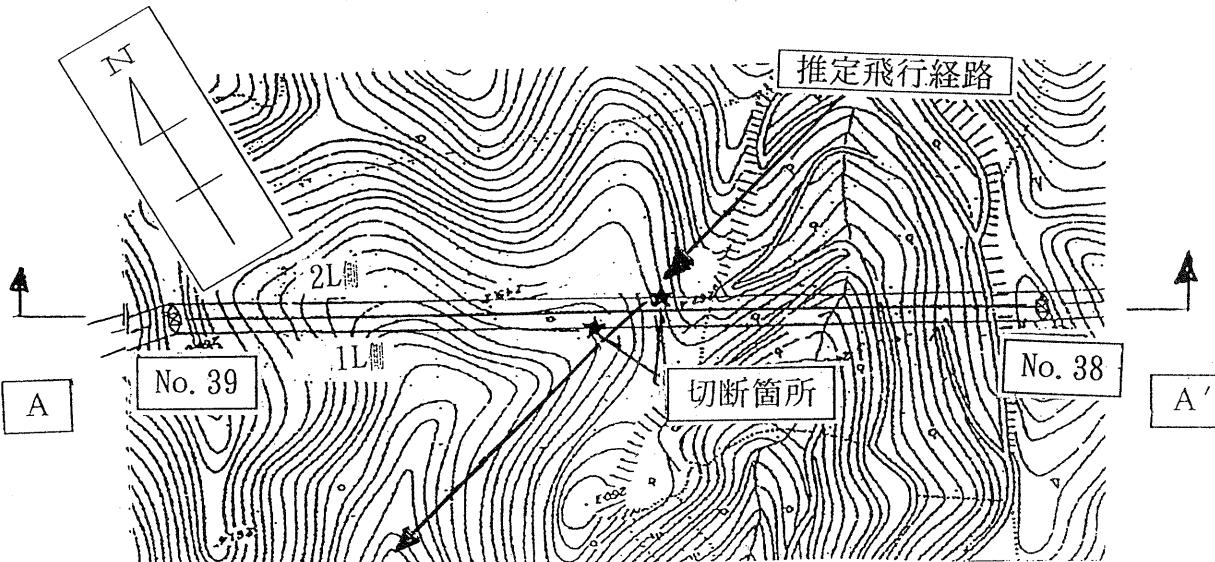
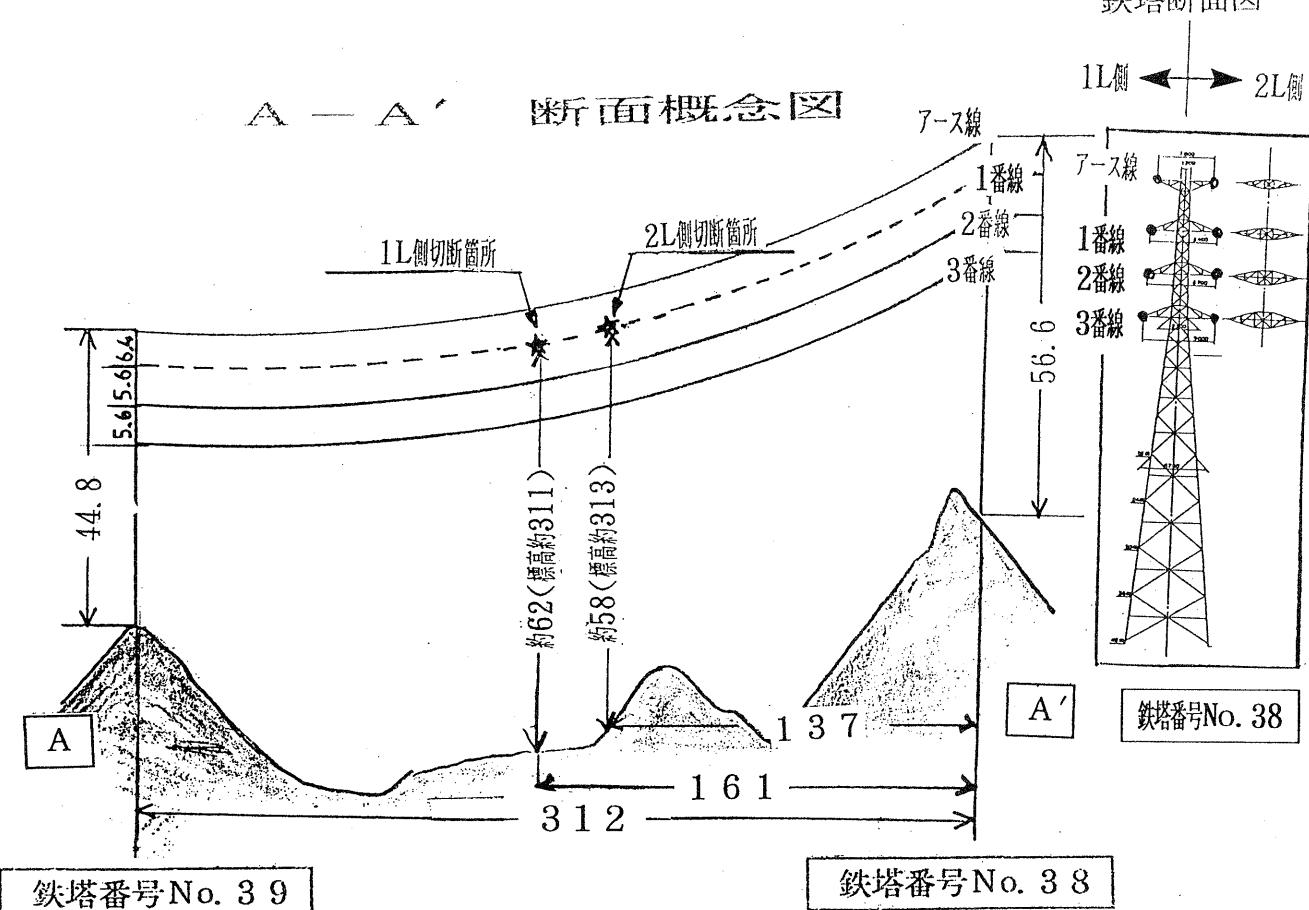
付図2 事故現場付近図及び断面概念図

事故現場は、松山空港の北東約10kmの山隘で、松山西線送電線の鉄塔番号No.38～No.39間の送電線8本のうち、上から2段目の1番線（送電線の太さ：直径25.3mm）2本が切断していた。

切断箇所の標高は、鉄塔番号No.38から約137m離れた位置で約313m（地上高約58m）及び鉄塔番号No.38から161m離れた位置で約311m（地上高約62m）であった。（付図2参照）

3.1.7 同機の損傷状況及び送電線の切断状況から、同機は降下中、送電線2Lの1番線（標高約313m、地上高約58m）及び送電線1Lの1番線（標高約311m、地上高約62m）を、プロペラで切断したものと推定される。

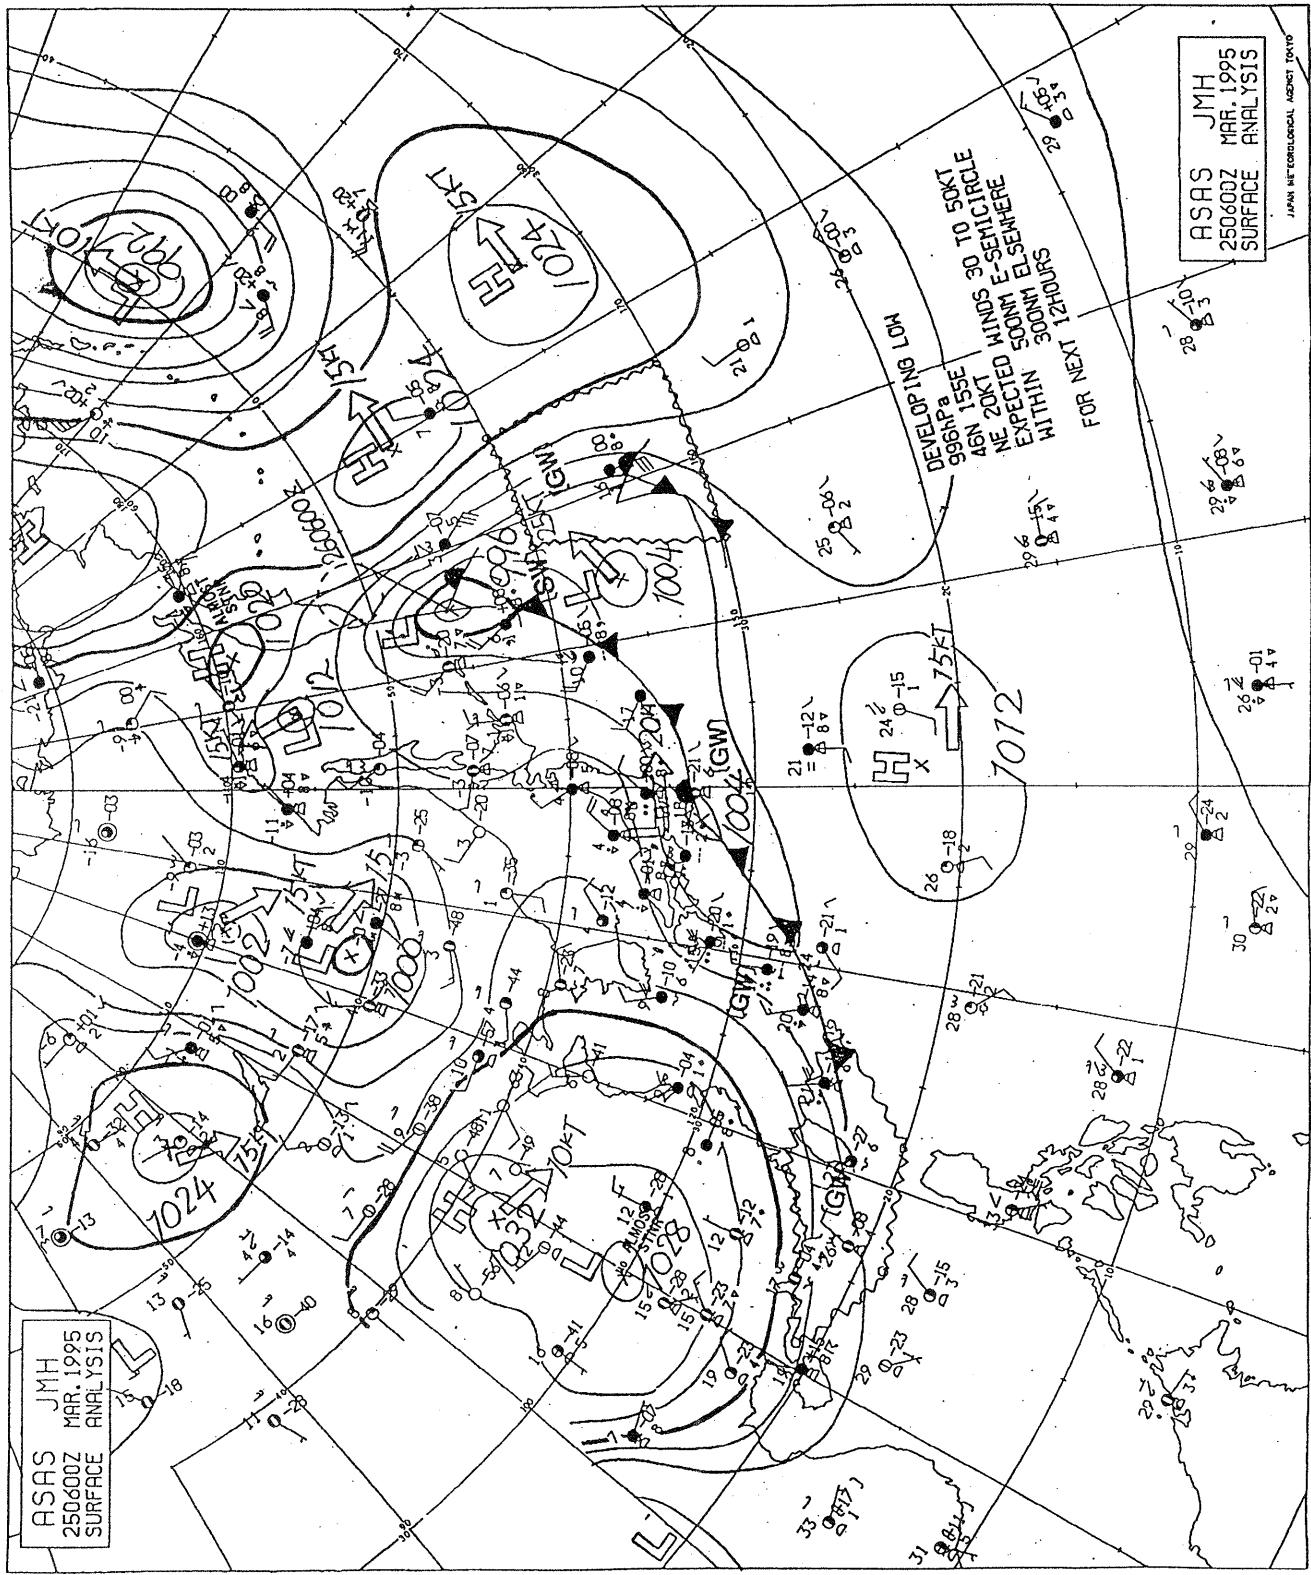
付図3 地上天気図 (ASAS) 平成7年3月25日15時

関東の南にある低気圧から西日本の南海上にのびる前線の影響で、愛媛県では時々雨の降るぐずついた天気となっています。今日日中から今夜宵のうちにかけては、引き続き雨の降る天気でしょう。また、所々で濃霧の発生するおそれがありますので、船舶など交通機関は注意して下さい。

今夜後半には前線は南に下がるため、雨はあがって、くもりの天気となるでしょう。また、明日は、高気圧におおわれて、だいたい晴れるでしょう。（付図3参照）

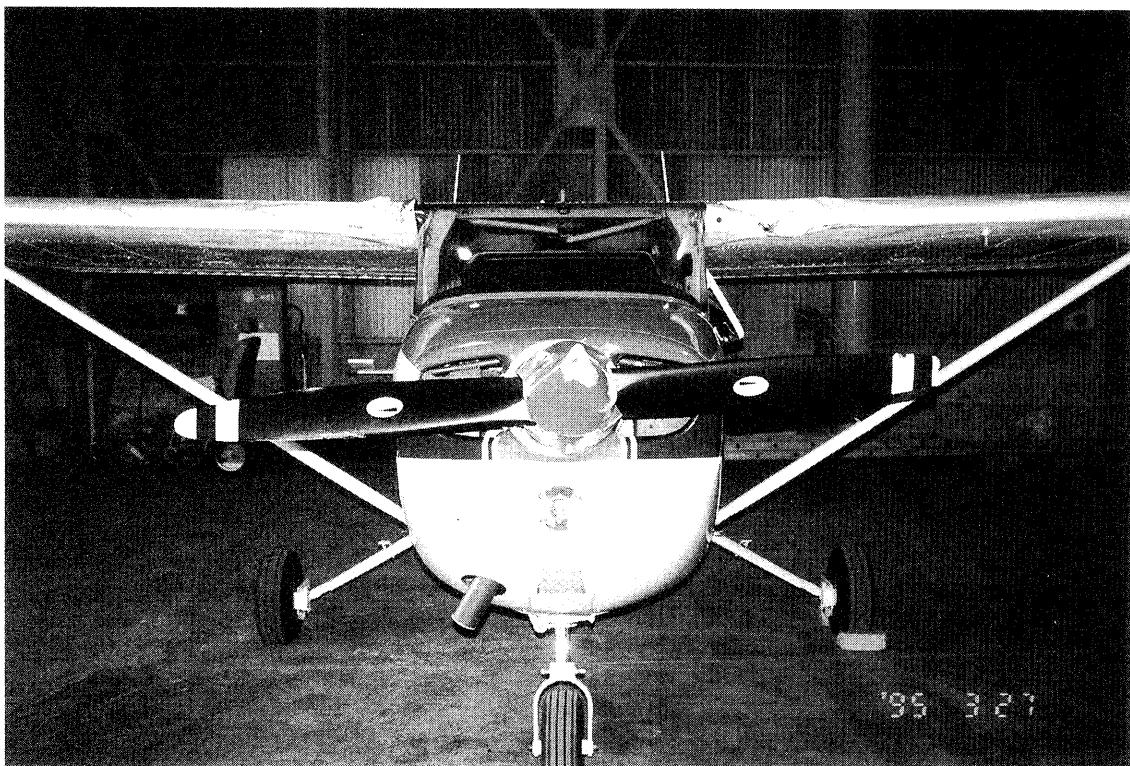
写真 事故機

プロペラ及びスピナ	破 損
右主翼	破 損
左主翼	破 損

- ・ プロペラ・ブレードは一方が先端から約3cmの所で破断し、他方は先端から約3cmにかけて擦過痕があった。
- ・ スピナは、擦過痕があり屈曲していた。

- ・ 両翼前縁付け根部分に凹み及び上面摩擦傷痕があった。

- ・ アンテナのワイヤが破断していた。

また、同機の両主翼前縁部分は切断された送電線により損傷したものと認められる。
