航空事故調査報告書
ジャルフライトイアカデミー株式会社所属
ビーチクラフト式58型 JA5292
長崎空港
平成7年7月22日

平成8年3月14日
航空事故調査委員会議決
委員長 竹内和之一
委員 小林哲一
委員 川井力
委員 東口實
委員 相原康彦

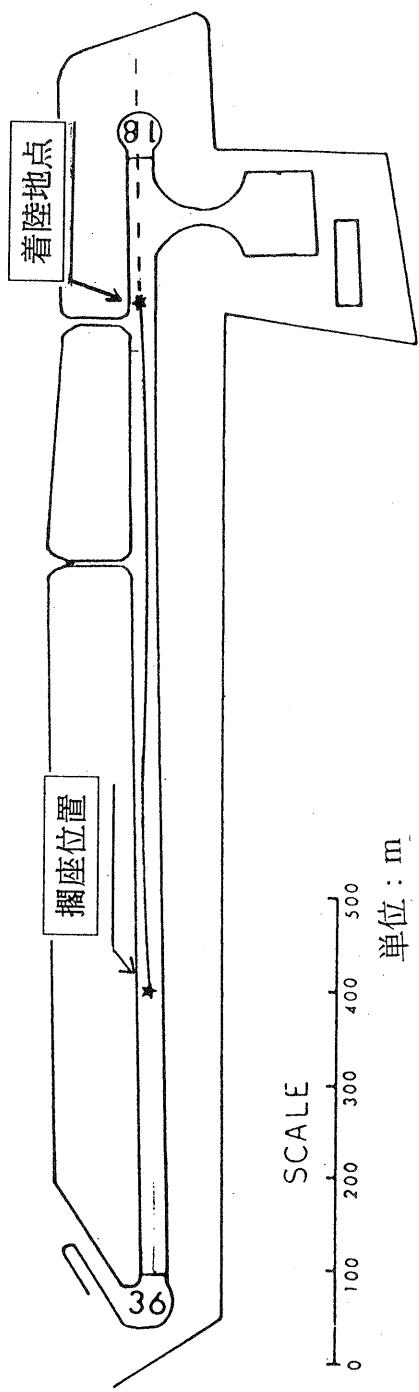
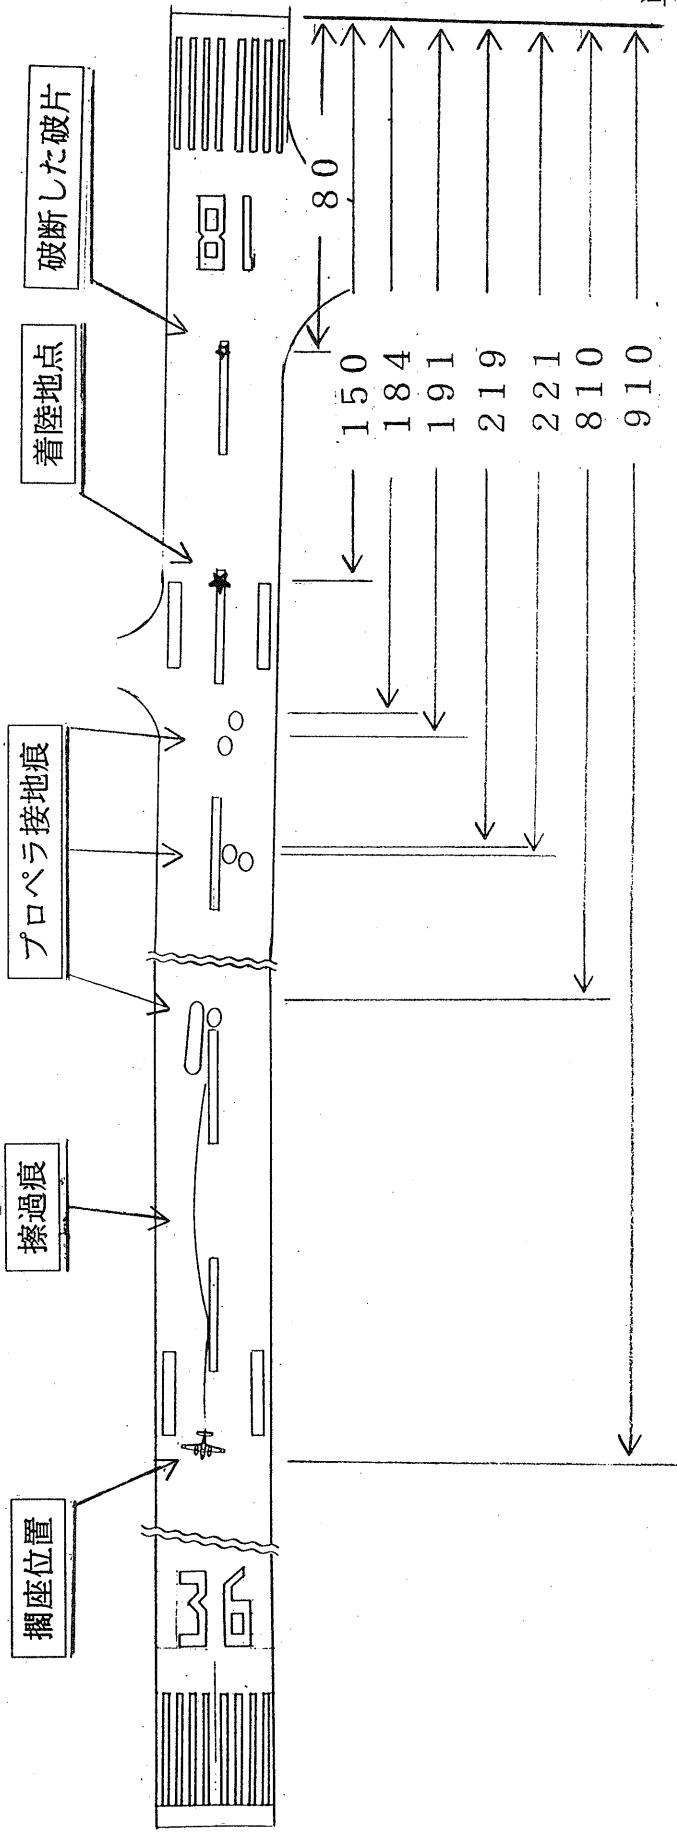
付図1 現場見取図
(長崎空港A滑走路)

事故発生地点は、長崎空港A滑走路上で、事故発生時刻は、10時11分ごろであった。（付図1参照）

また、同末端から約810mのところから同機が停止した同約910mのところまで約100mにわたって、滑走路上には左右のプロペラ・ブレードによると思われる引っ搔き傷、前脚、前脚ドア及びレドーム等によると思われる擦過痕が蛇行しながら残されていた。

なお、同機が最初に接地したと推定される付近には、同機によると思われるタイヤの痕跡は認められなかった。（付図1参照）

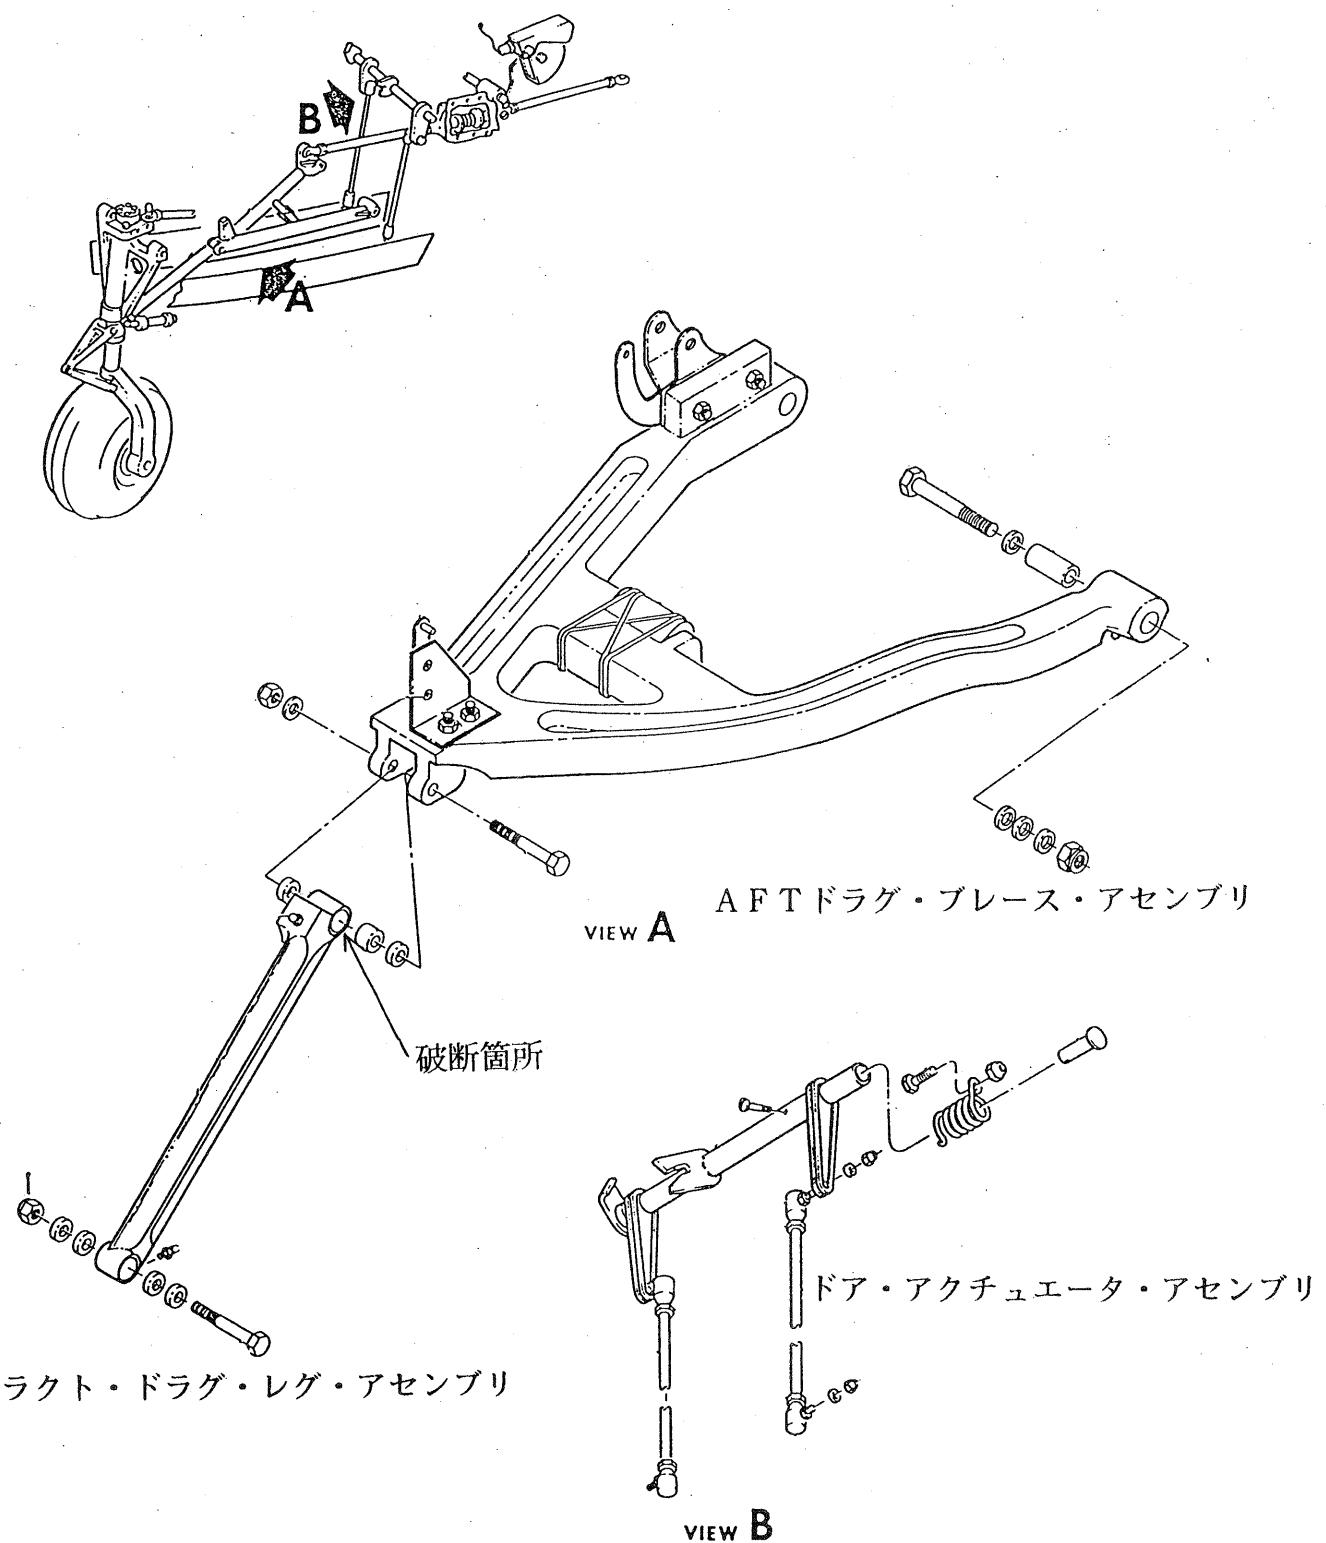
付図2 ビーチクラフト式58型
前 脚

左右主脚共に損傷は認められなかったが、前脚はリトラクト・ドラグ・レグ・アセンブリの後ろ側ボルト孔が破断しており、前脚格納室はリトラクト機構が作動しないまま前脚が格納された状態になっていた。

前脚のリトラクト・ドラグ・レグ・アセンブリの破断した破片は、滑走路18末端から約80mの滑走路上のほぼ中心付近に落下していた。

また、シミー・ダンパ及びタキシ・ライトは前脚から脱落しており、前脚ドア、レドーム下面及び隔壁下部等には擦過痕が認められ、同隔壁が変形していた。

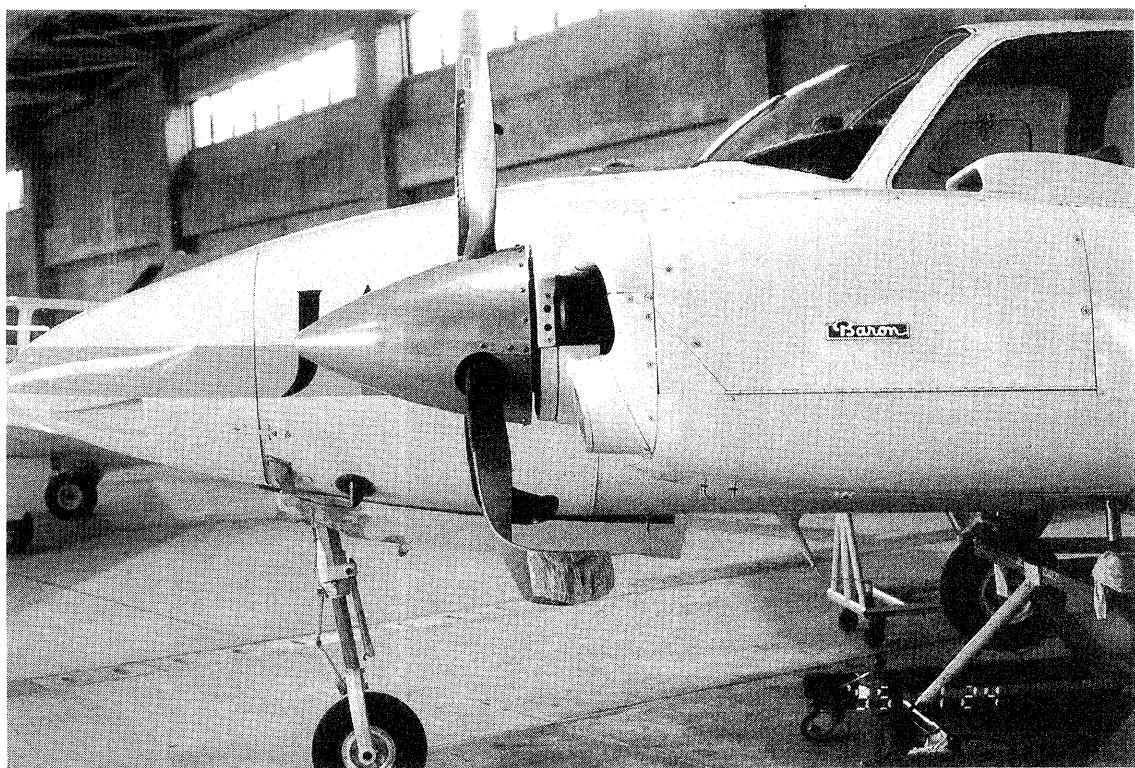
写真1 事故機

同機を調査した結果、左右のプロペラ共、全てのブレードがブレード先端から約30cmにかけて擦過痕を伴って後方にカールしていた。

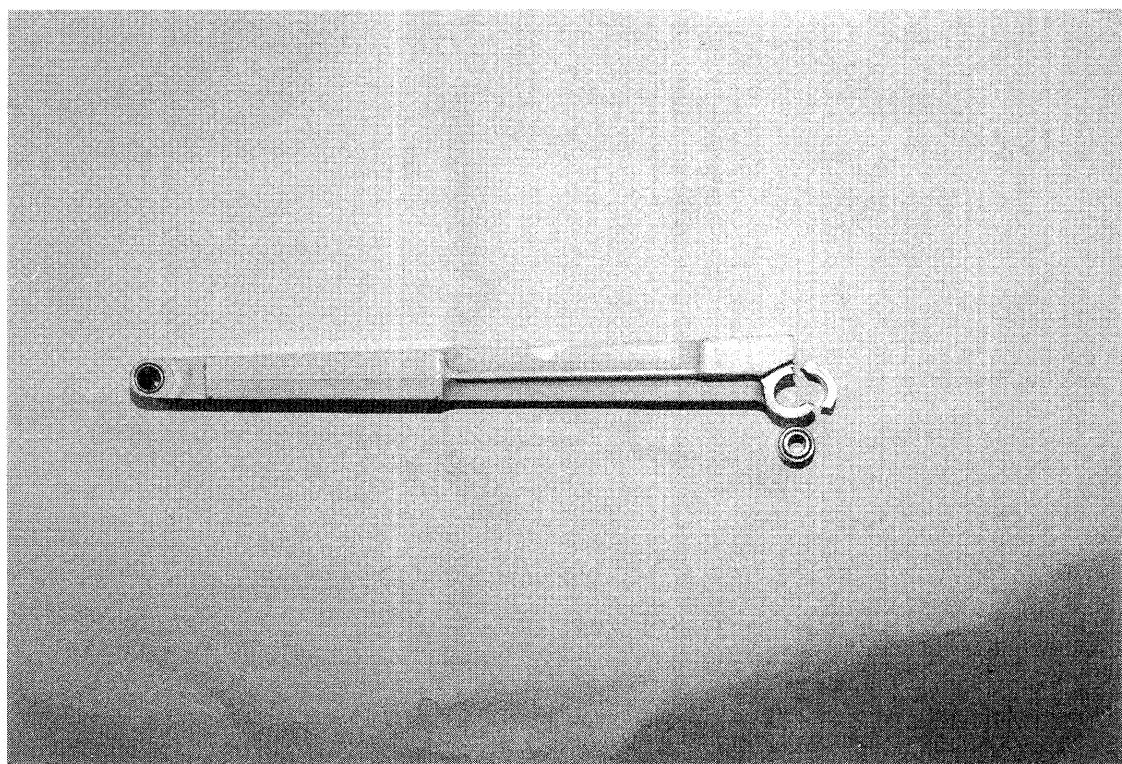
写真2 破損したリトラクト・ドラグ・レグ・アセンブリ

破損したリトラクト・ドラグ・レグ・アセンブリの材質は、アルミニウム合金2014T6で、表面には塗装が施されており、破断した箇所には腐食及び傷等は認められなかった。

破断したボルト孔の形状は、引っ張り荷重により楕円形状に変形しており、また、破断面を電子顕微鏡により観察した結果、破断面全域にわたり延性破壊の特徴であるディンプルが形成されており、疲労の痕跡は認められなかった。

また、同レグの硬度試験を行った結果、異常は認められなかった。

3.1.6 前脚のリトラクト・ドラグ・レグ・アセンブリの破損状況から、引っ張りの過荷重が加えられたことにより生じた様相を呈していることから、同機の着陸時の姿勢は機首下げで、前脚からハードランディング気味に強く接地したものと推定される。
