型式：コルブ式ファイヤースターII型超軽量動力機（単座）

発生場所：佐賀県杵島郡白石町大字新拓2585番地の田園

発生日時：平成7年10月29日 12時55分ごろ

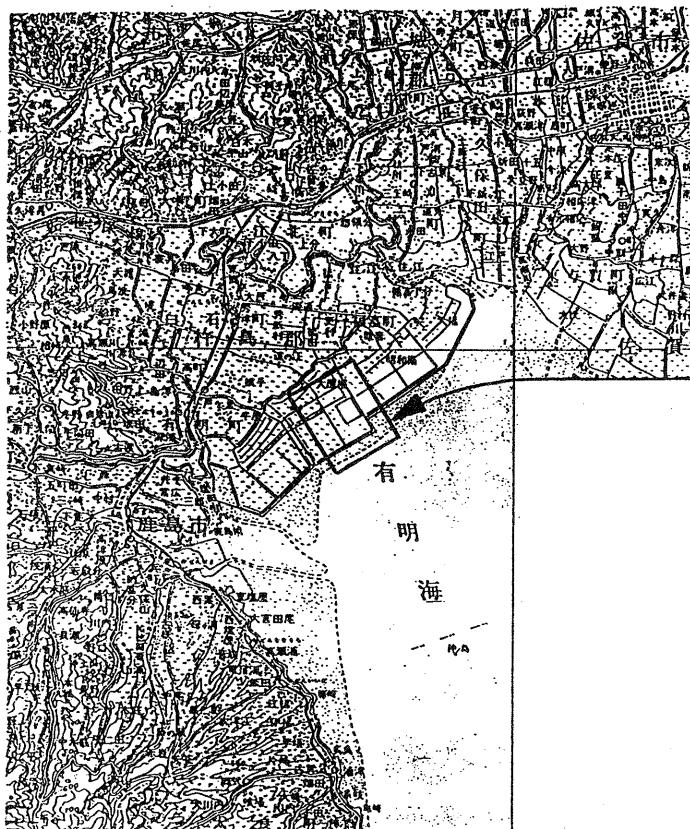
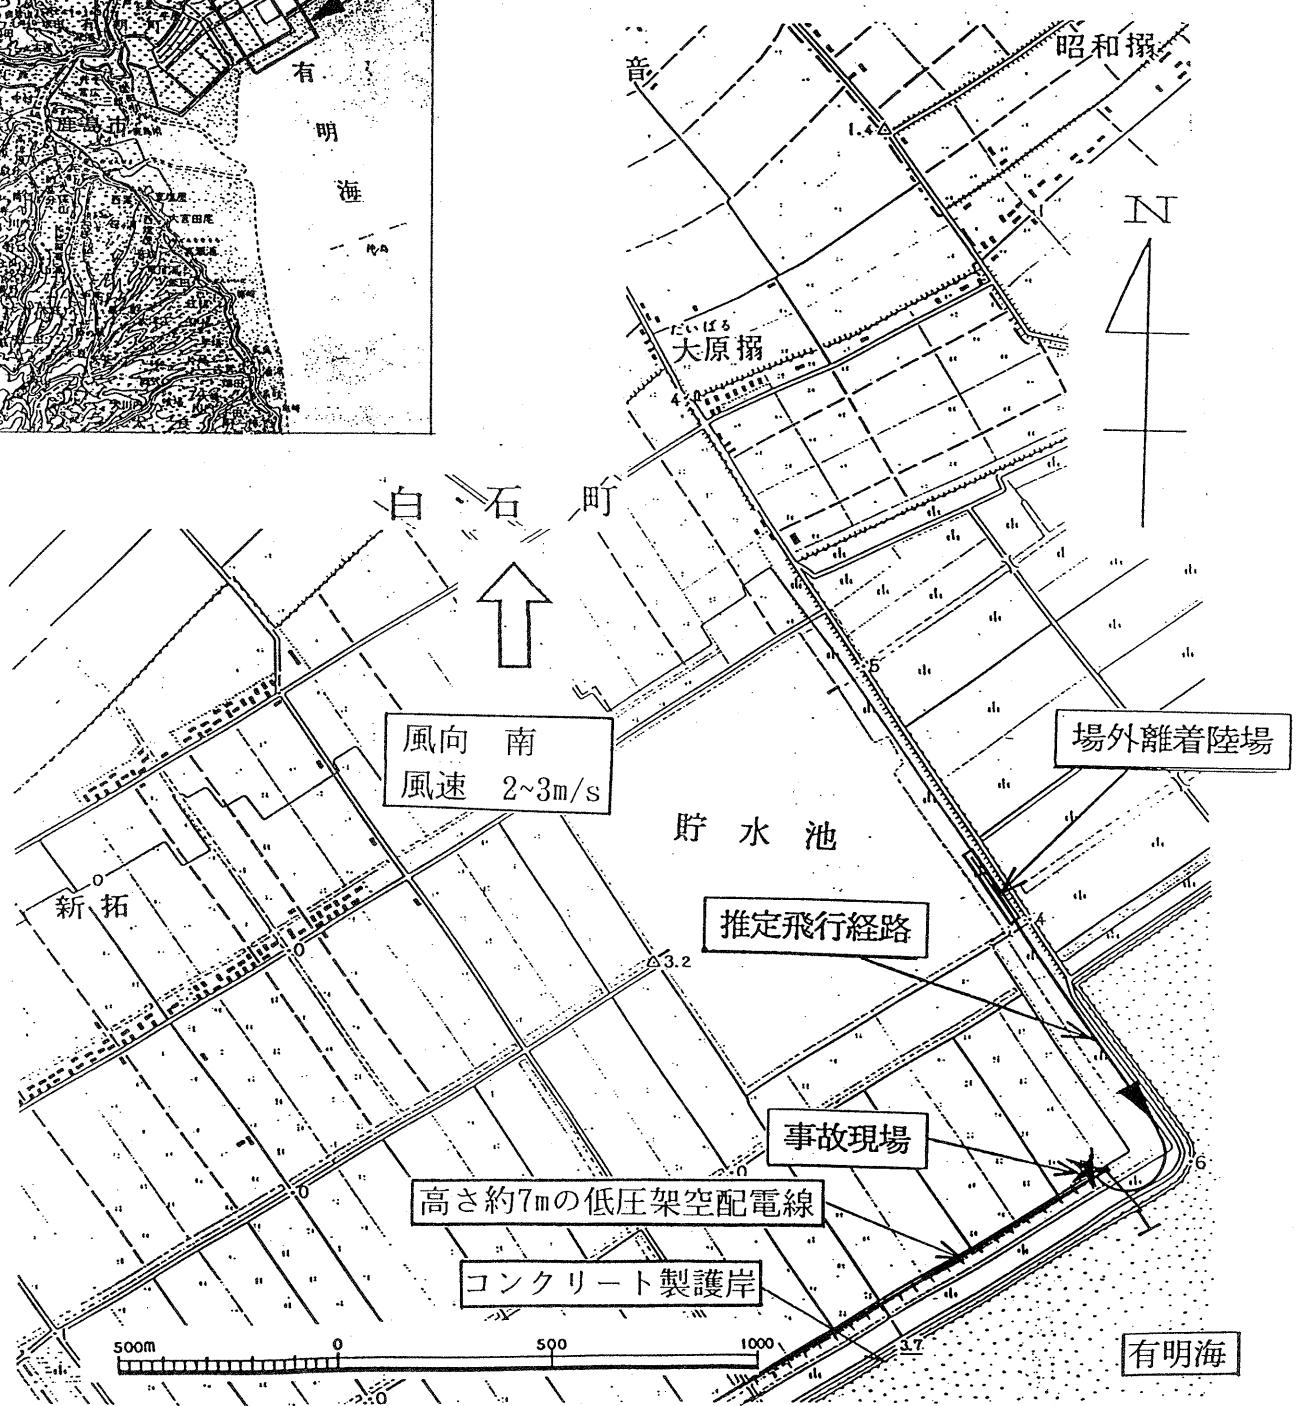
## 付図1 推定飛行経路図

操縦者は、キットを購入して父親の経営する自動車修理工場内で加工製作し、平成7年8月13日から地上試運転、地上滑走、高速地上滑走を開始した。事故当日、組み立て点検を行い、3回地上走行を行った後、2回ジャンプ飛行を行い、3回目のジャンプ飛行中に滑走路の端が目前に迫ったのでそのまま飛行を続け、地上からの「パワーを上げろ、頭を下げる」の無線指示を受け、高度約50~60 mで右旋回し場外離着陸場へ戻ろうとしたが、旋回時の操縦操作が適切に行えず機首から農道のそばの田圃に墜落。その際、右主翼前縁先端部が地表近くの低圧架空電力配電線に接触。

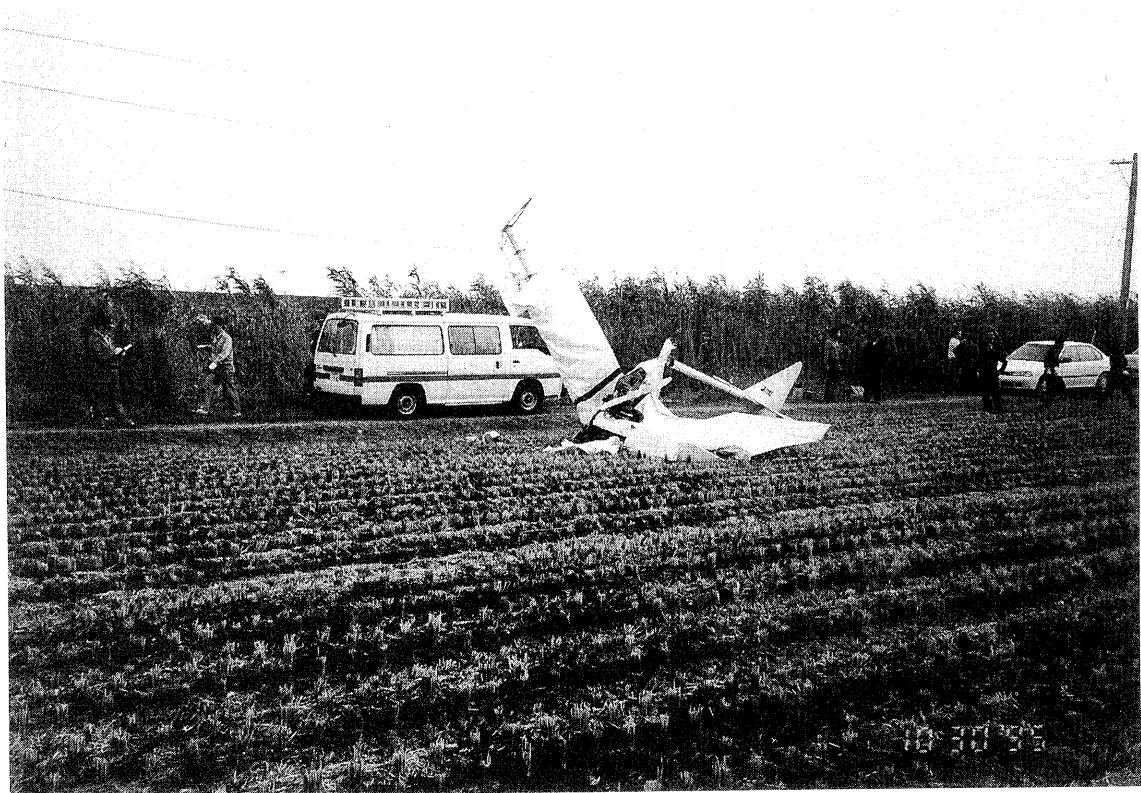
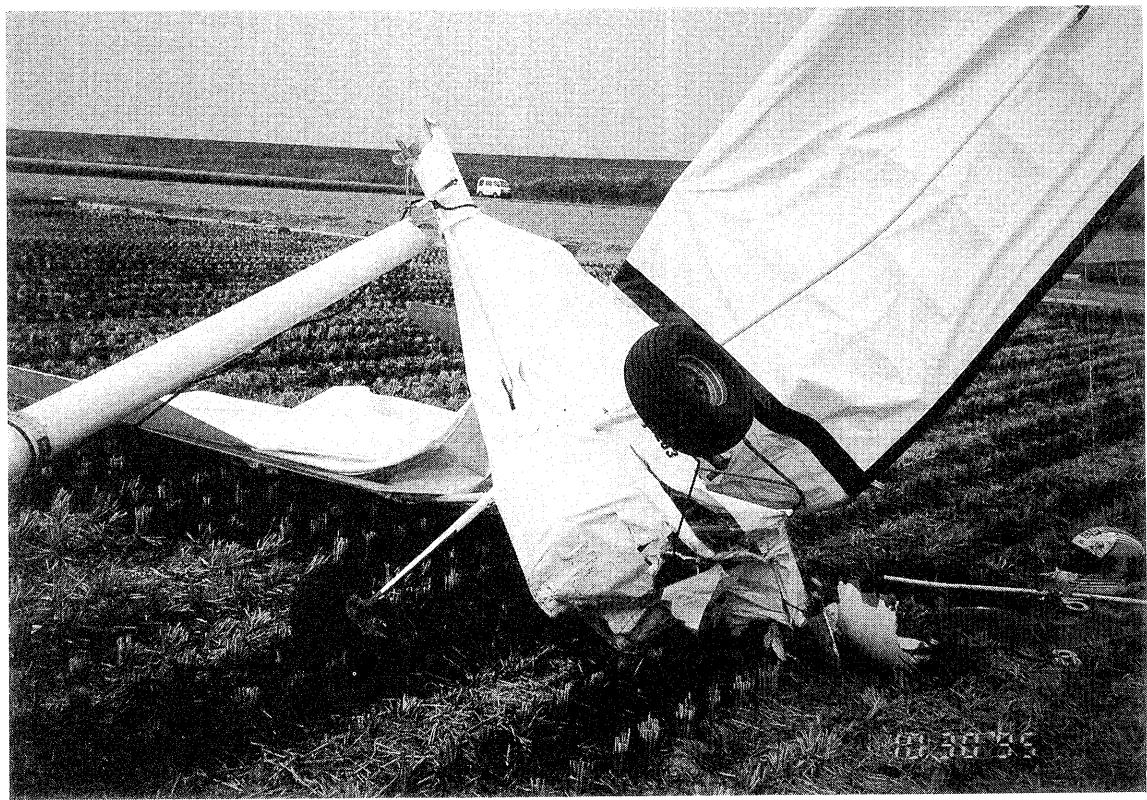
写真 事故機

機体 大破、火災発生なし

機体、エンジン及びプロペラは墜落時の損傷以外異常なし。
