型 式：クイックシルバー式MXLⅡTOP-R503L型超軽量動力機（複座）

発生場所：滋賀県近江八幡市南津田町2222番地の水田（稲は刈り込み済み）

発生日時：平成7年9月10日 11時00分ごろ

1.1 航空事故の概要

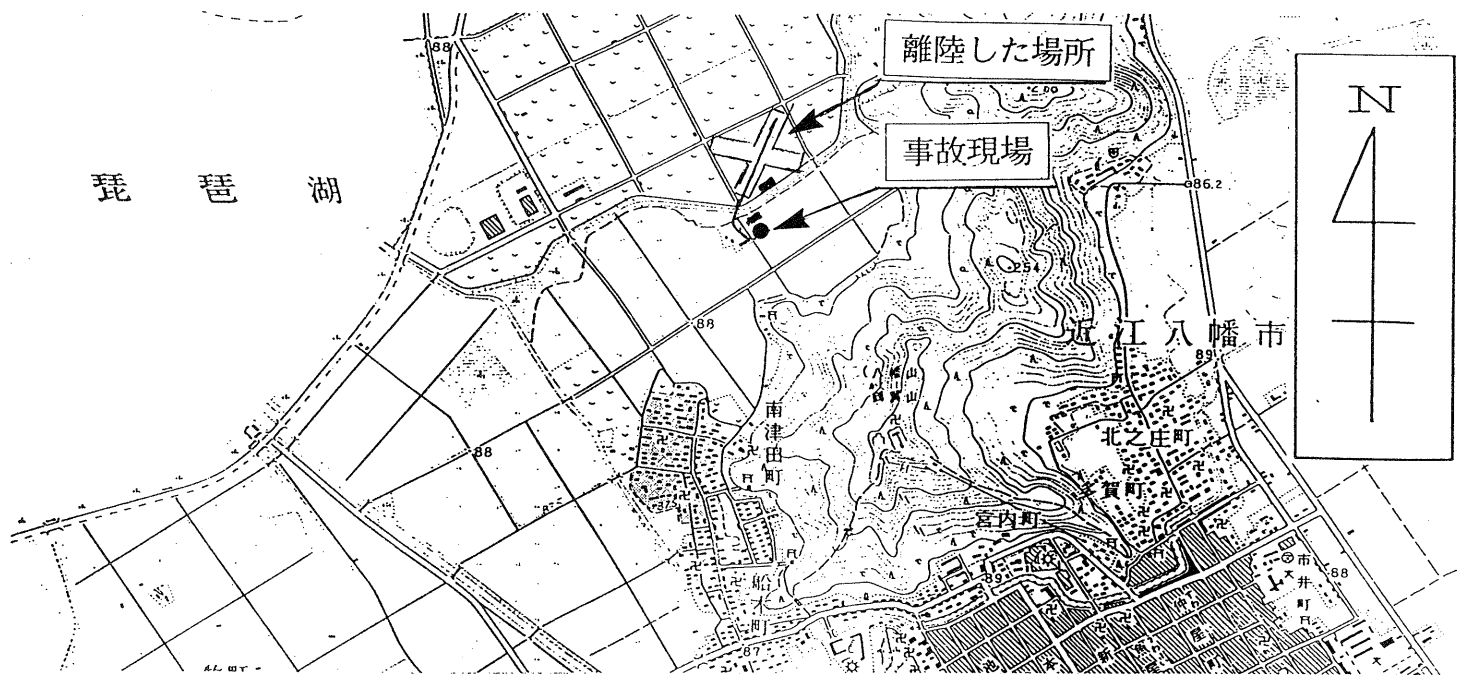
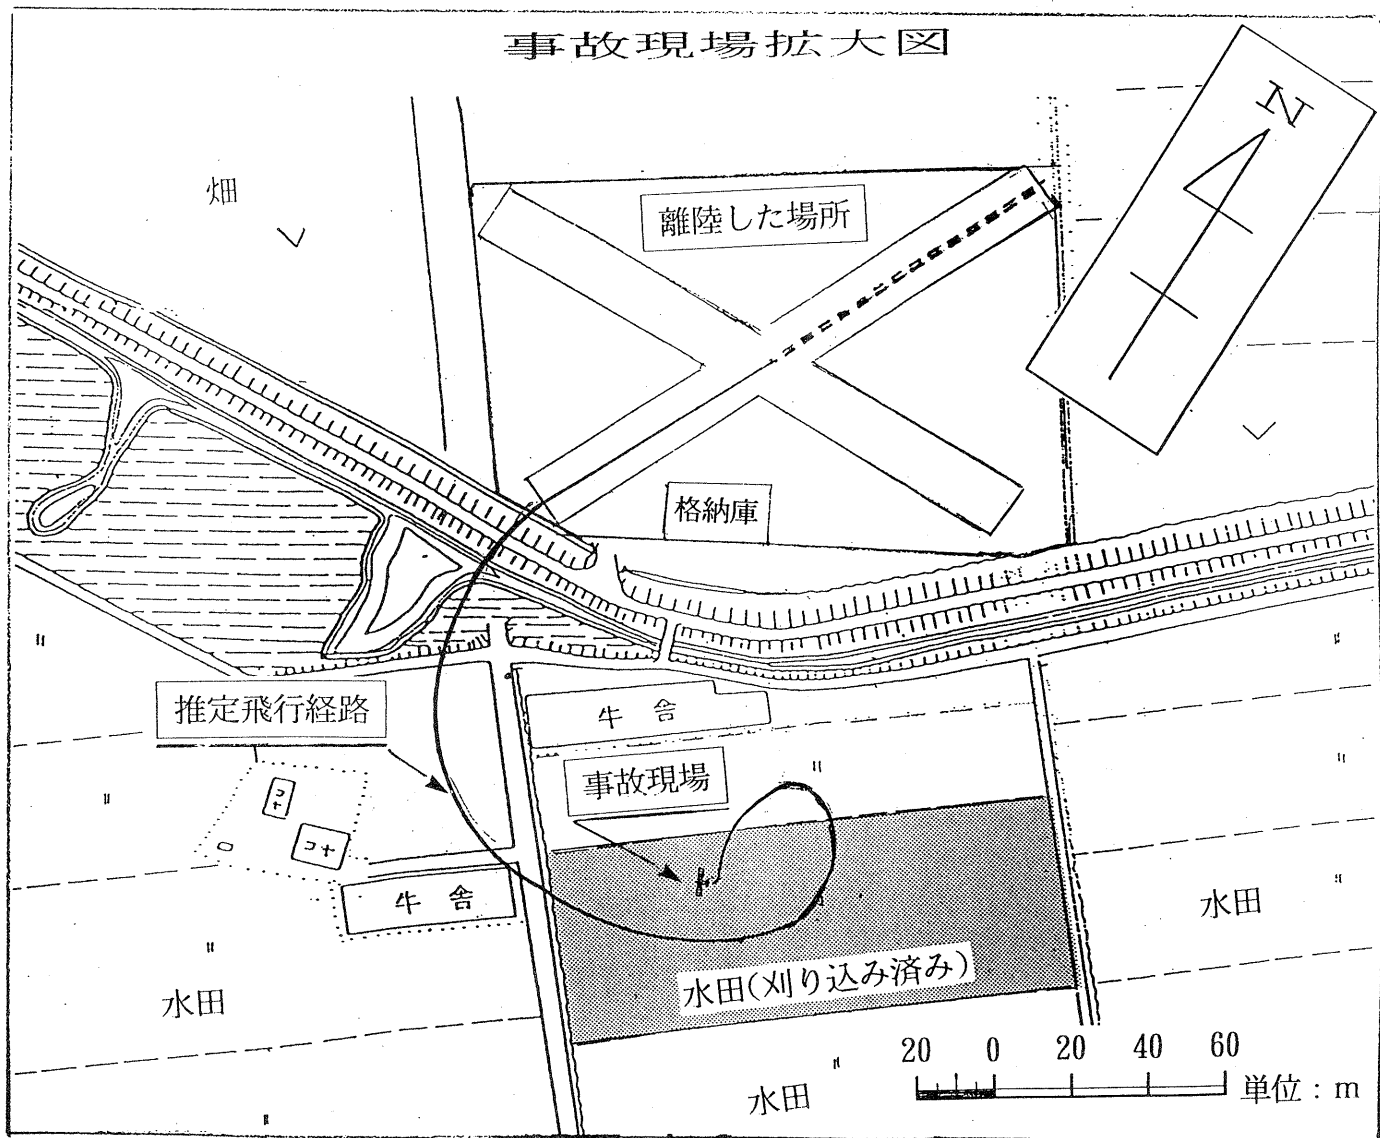
付図1 事故現場見取図

当該機は、平成7年9月10日、操縦者及び同乗者1名が搭乗し、滋賀県近江八幡市南津田町の離着陸場を離陸、上昇中、失速に陥り11時00分ごろ、同離着陸場の南側約100mの水田に墜落。

エンジン出力がなかなか上がらず、離陸滑走距離が長くなり、離着陸地帯の中央付近で離陸したが、離陸方向の電柱及び牛舎が障害となると思い、多少大きく機首上げを行ったところ高さ約20mで尾部が下がるような感じで左回転になり、右に修正を行ったが効果がなくそのまま左回転して水田に墜落した。

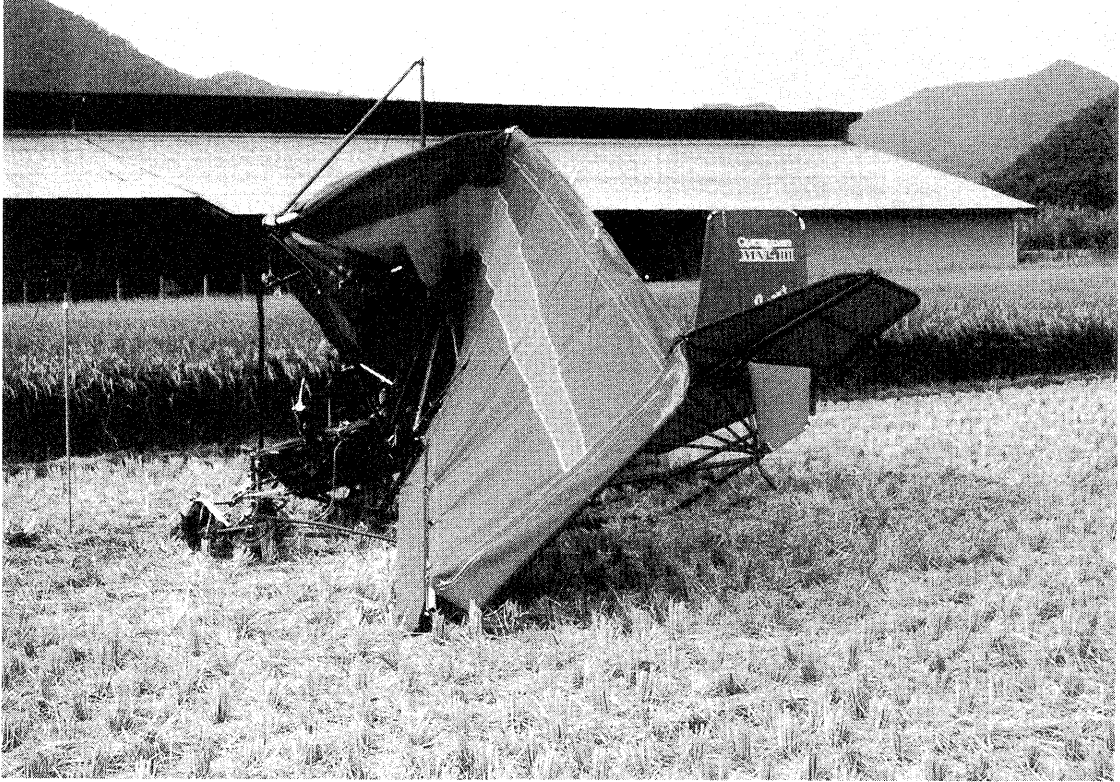
写真 事故機

操縦者及び同乗者	重傷
機体	大破、火災発生なし

墜落時に受けた損傷以外、異常は認められず。

当該機は、離陸上昇中、失速に陥り左回転して水田に墜落。

同機は、離陸滑走後、上昇中に障害物を避けるため低速度で機首上げを行ったことにより、失速に陥ったものと認められる。
