型式：山陽鉄工式EX-03D PUFFIN-R447L型 超軽量動力機（単座）

発生場所：秋田県仙北郡協和町稻沢の国道上

発生日時：平成7年11月26日 10時00分ごろ

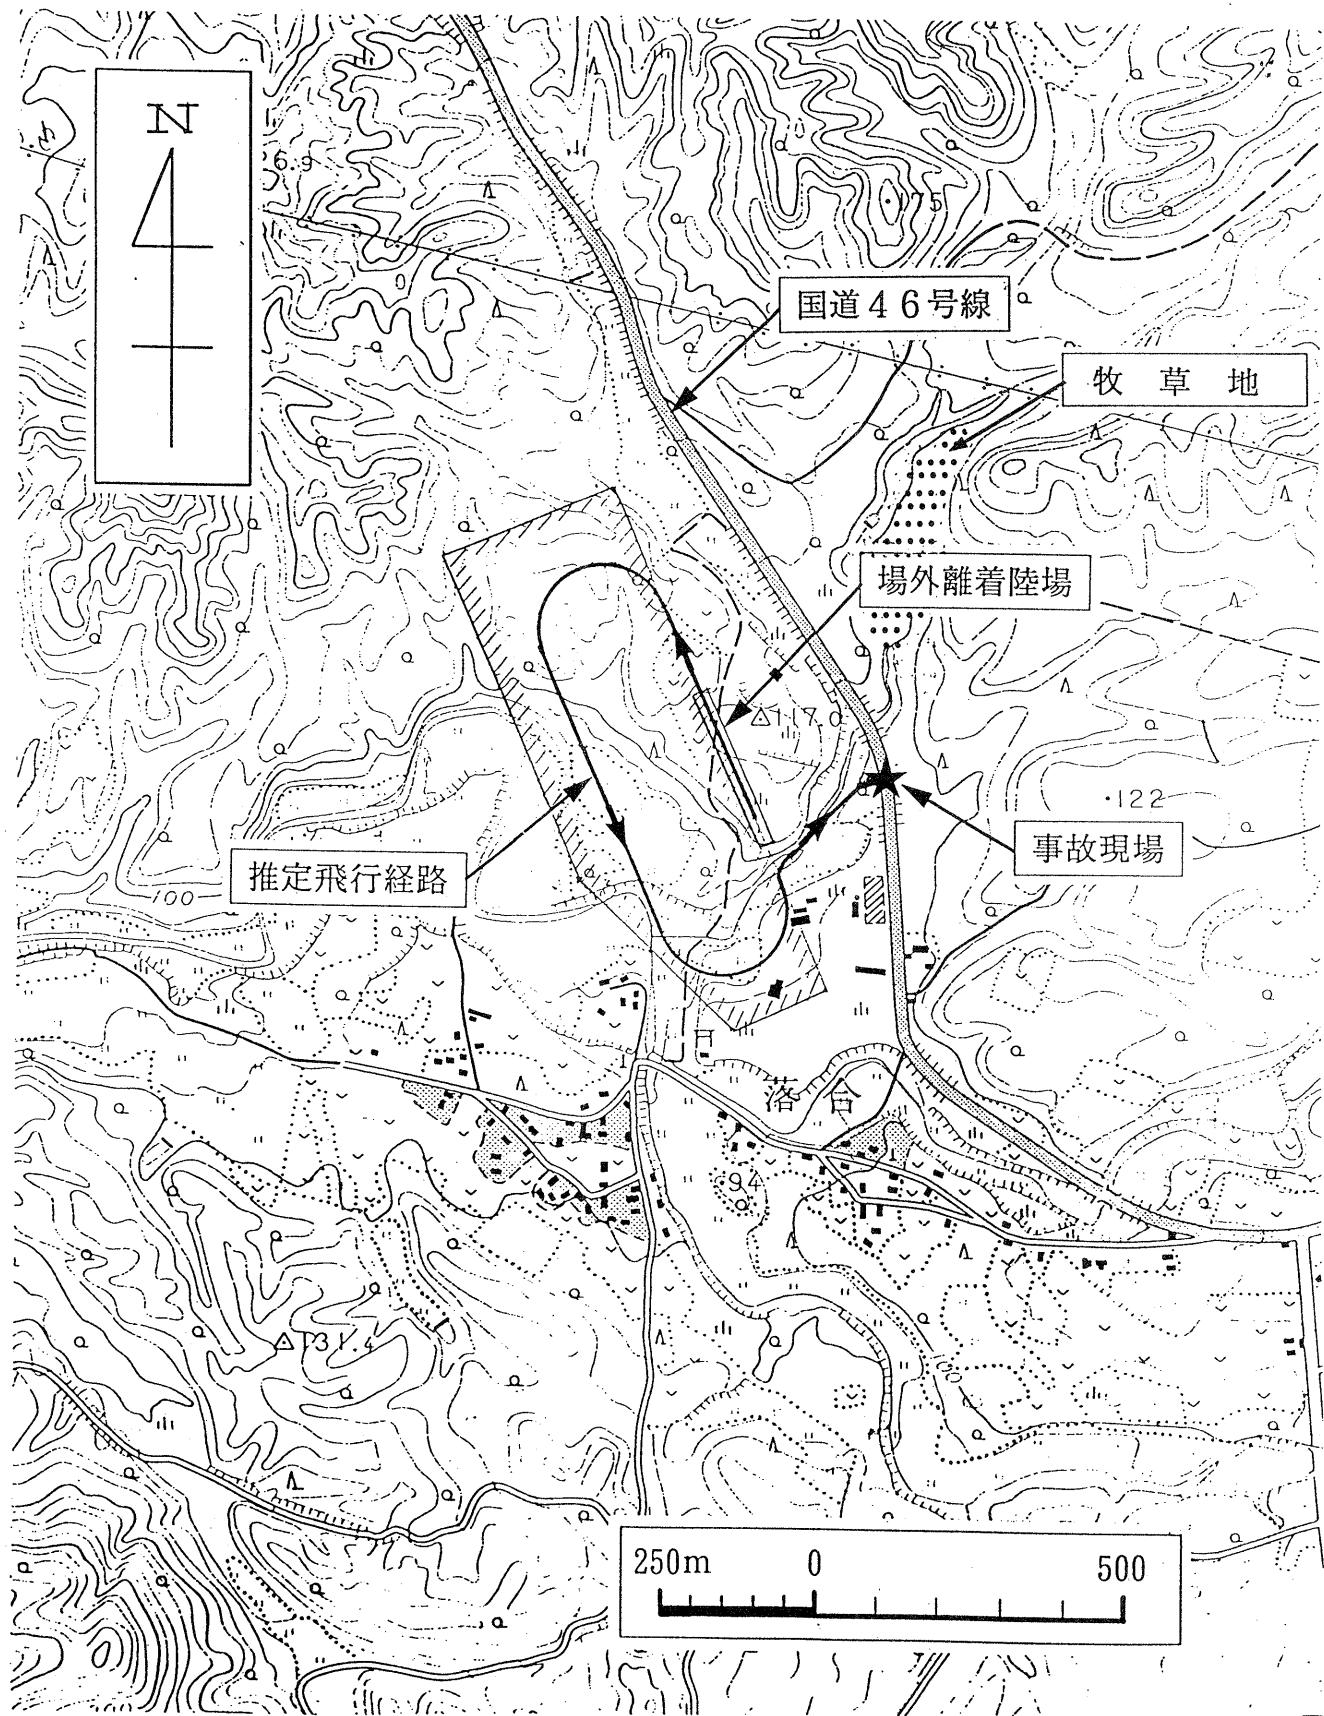
付図1 推定飛行経路図

当該機は、平成7年11月26日、操縦者のみが搭乗して秋田県仙北郡協和町稻沢の場外離着陸場を北側に向け離陸した。主翼の取り替えによる操縦性への影響の確認と、フライトアイドル出力での着陸の練習のため、場周経路を1,200 ftまで上昇して、エンジンを絞り、場外離着陸場へ進入した。場外離着陸場手前40～50 mのところで、高度が低下し過ぎたため機首を少し引き上げようとしたときエンジンが停止した。場外離着陸場への着陸が困難と判断して、右旋回をし、国道46号線脇の牧草地に着陸しようとしたところ、同国道手前の樹木に右主翼が衝突し、右に回頭しながら国道上に墜落、通行中の軽ワゴン車に衝突。

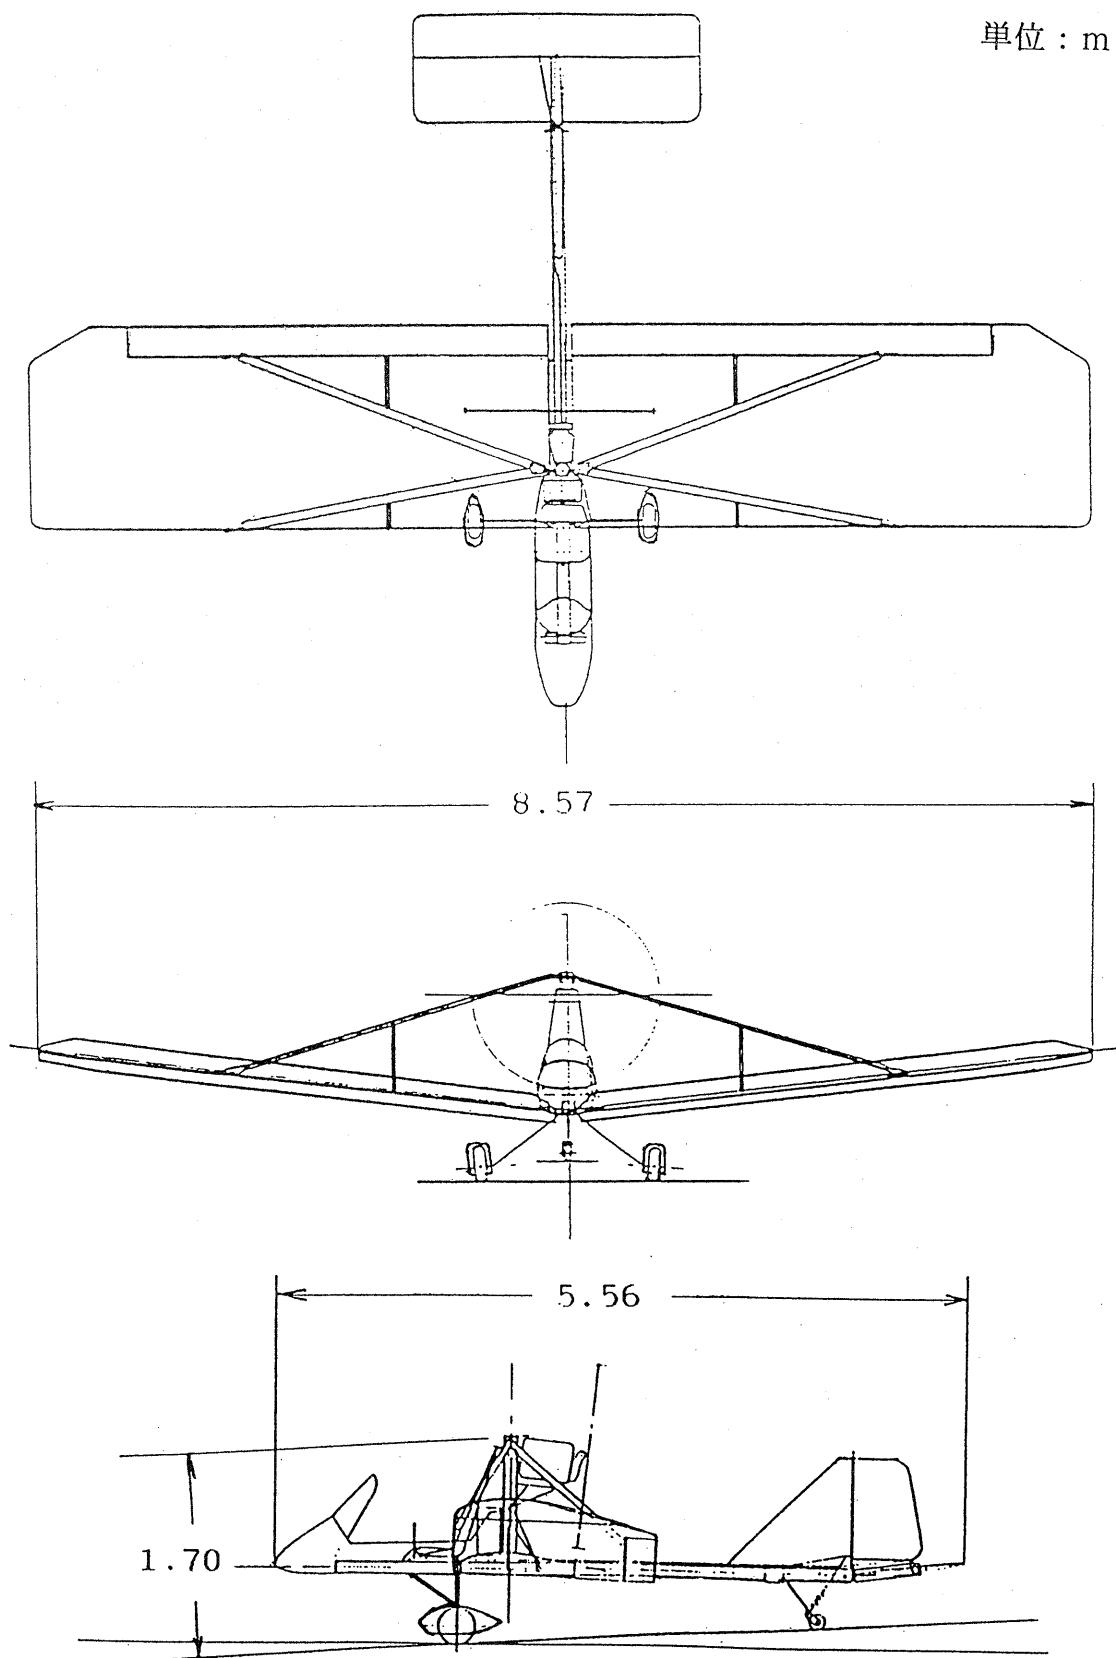
付図2 山陽鉄工式EX-03D PUFFIN-R447L型
超軽量動力機
三面図

当該機は、操縦者自身により、飛行許可申請に係る本来の型式である山陽鉄工式EX-03B PUFFIN-R447L型の胴体に、同型式のEX-03D R447L型の主翼が取り付けられた改造がなされていた。また、電池モータで排気管にスピンドル油を油送する発煙装置の改造も施されていた（事故当日の飛行には使用せず）。

取り付けられた主翼は、改造前のものと比較して、翼面積はほぼ同じであるが、翼幅を減少させ翼弦長が拡げらため滑空比は低下する。スロットルを絞った状態で、

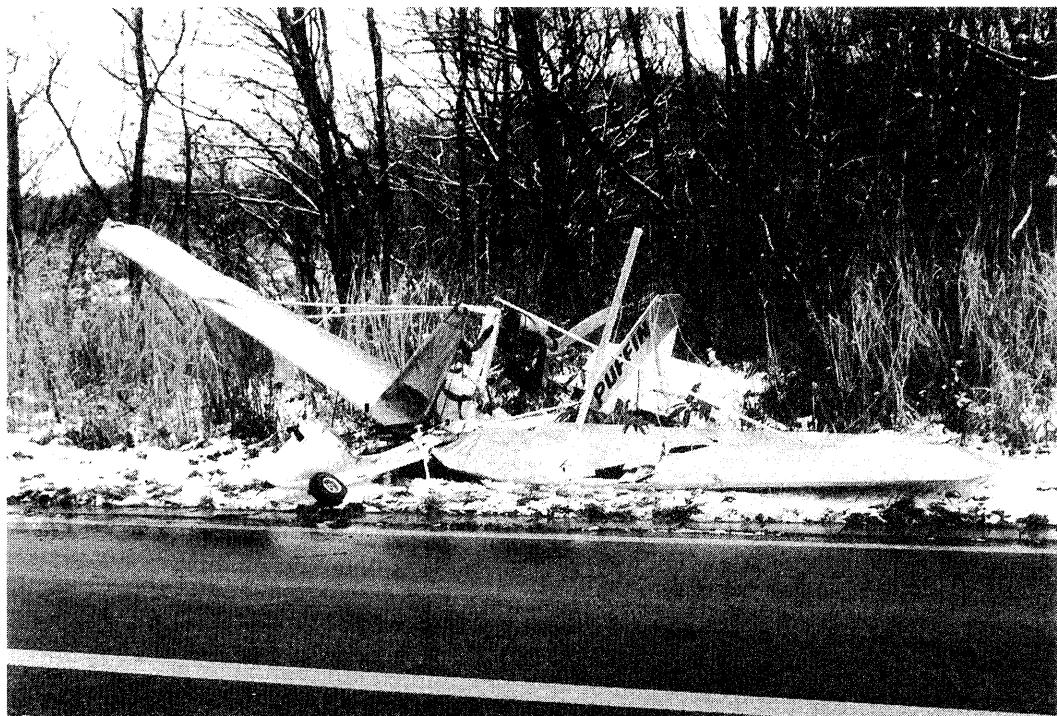
写真　事故機

機体 大破、火災発生なし

機体は、墜落時及び軽ワゴン車との衝突時の損傷を除き、異常は認められず。
