航空事故調査報告書  
佐川航空株式会社所属  
アエロスパシアル式 SA 315 B アルウェットⅢ型 JA 6120  
長野県佐久市大字平尾  
平成 5 年 7 月 26 日

平成 8 年 6 月 20 日  
航空事故調査委員会議決  
委員長 竹内和之  
委員 小林哲一  
委員 川井力  
委員 東口 實  
委員 相原康彦

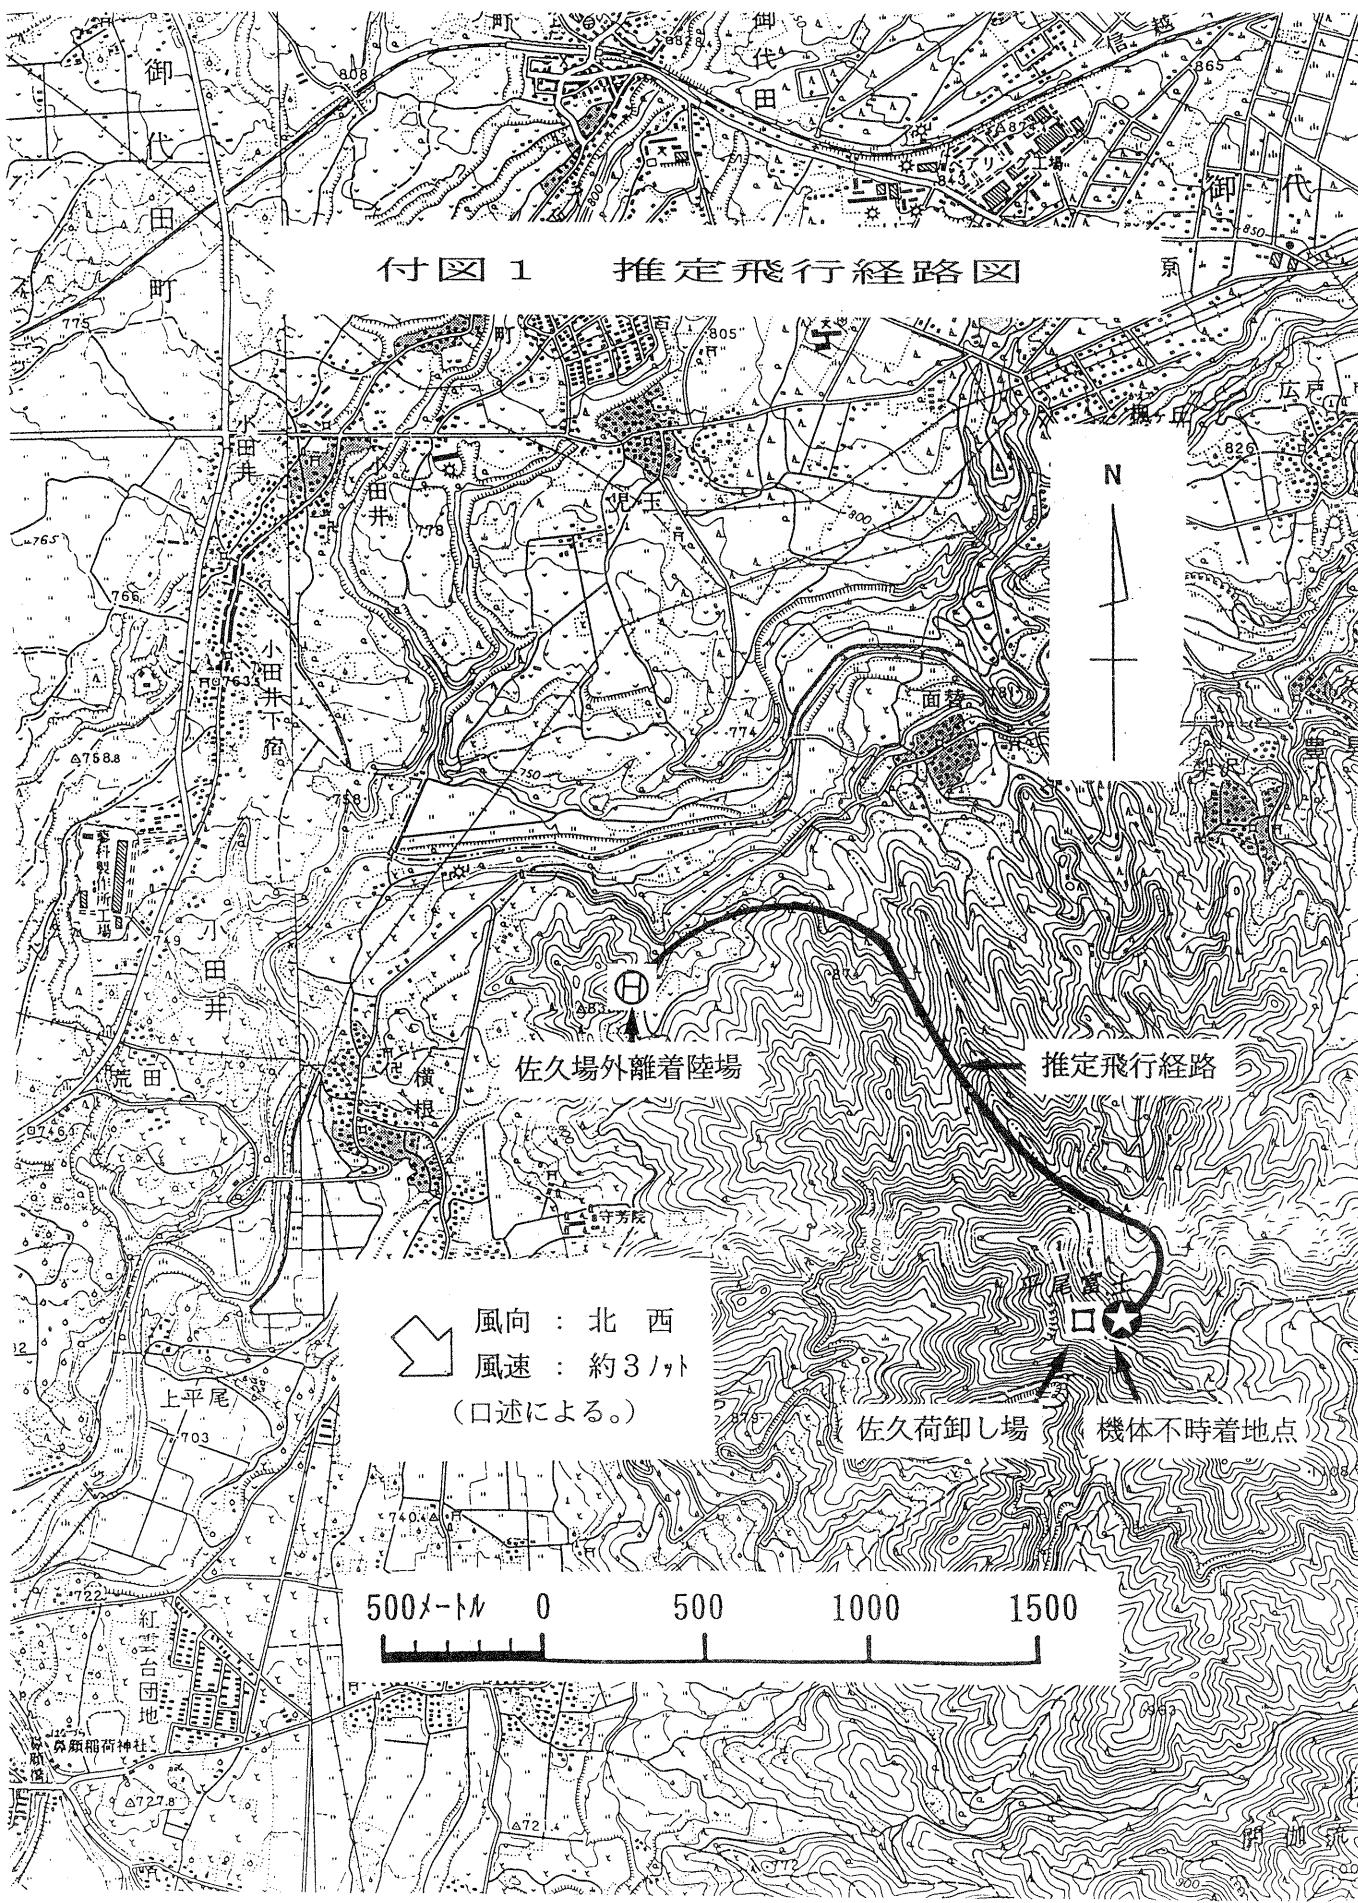
付図1 推定飛行経路図

13時25分ごろ、荷卸し場を正面に見ながら速度約45ktで降下進入を続け、手前約30mの地点付近でホバリングに移行しようとして対地高度約40mで停止したところ、今まで遭遇したことのない急激な左への旋転に遭遇した。

機体は、4回ぐらい左に旋転しつつ山の斜面に接地した。メイン・ロータ・ブレードが倒木に当たった後、右に横転して斜面に沿って滑り、しばらくして停止した。接地するまでテール・ロータは回転していた。機体停止後もエンジンは回転していたため、直ちに停止させ、電源を切って脱出した。

事故発生地点は、長野県佐久市大字平尾字矢沢（標高約1,020m）の山中で、事故発生時刻は、13時25分ごろであった。（付図1及び写真参照）

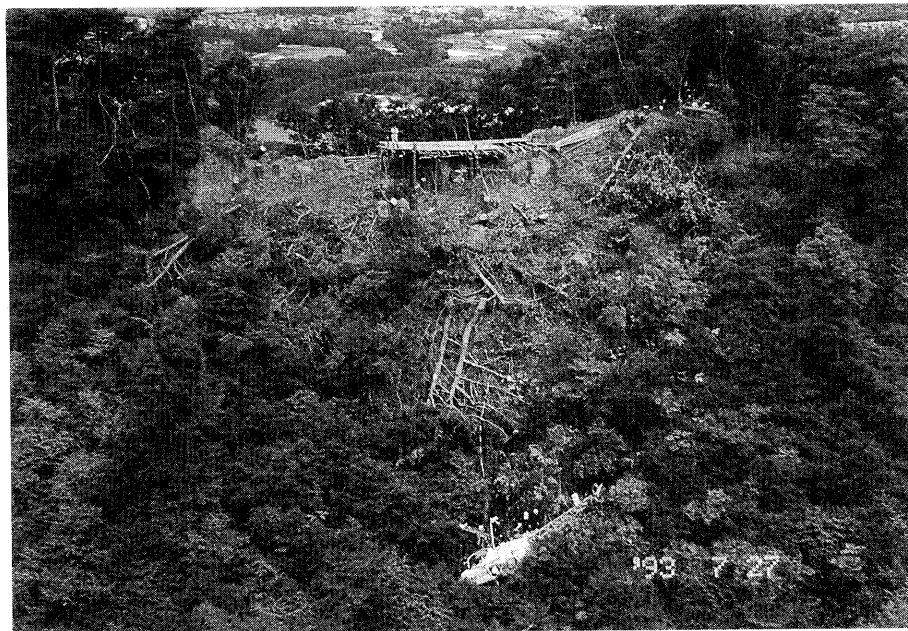
写真 事故現場

同機は、荷卸し場から約40m下の斜面に、右側を下にして横転しており、切り離したバケットは、同機の上方約5mの箇所に転倒していた。

メイン・ロータ・ブレードが接触して削ったと思われる擦過痕が、同機の上方約25mの位置にあった倒木に認められた。

本事故は、同機がホバリングに移行しようとした際、テール・ロータの機能の喪失が生じて左旋転に入り、高度に余裕がなかったため回復できなかったことによるものと推定される。
