航空事故調査報告書
株式会社エースヘリコプター所属
ベル式206B型 JA6062
福島県双葉郡大熊町
平成5年7月27日

平成8年7月4日
航空事故調査委員会議決
委員長 竹内和之
委員 小林哲一
委員 川井力實
委員 東口實
委員 相原康彦

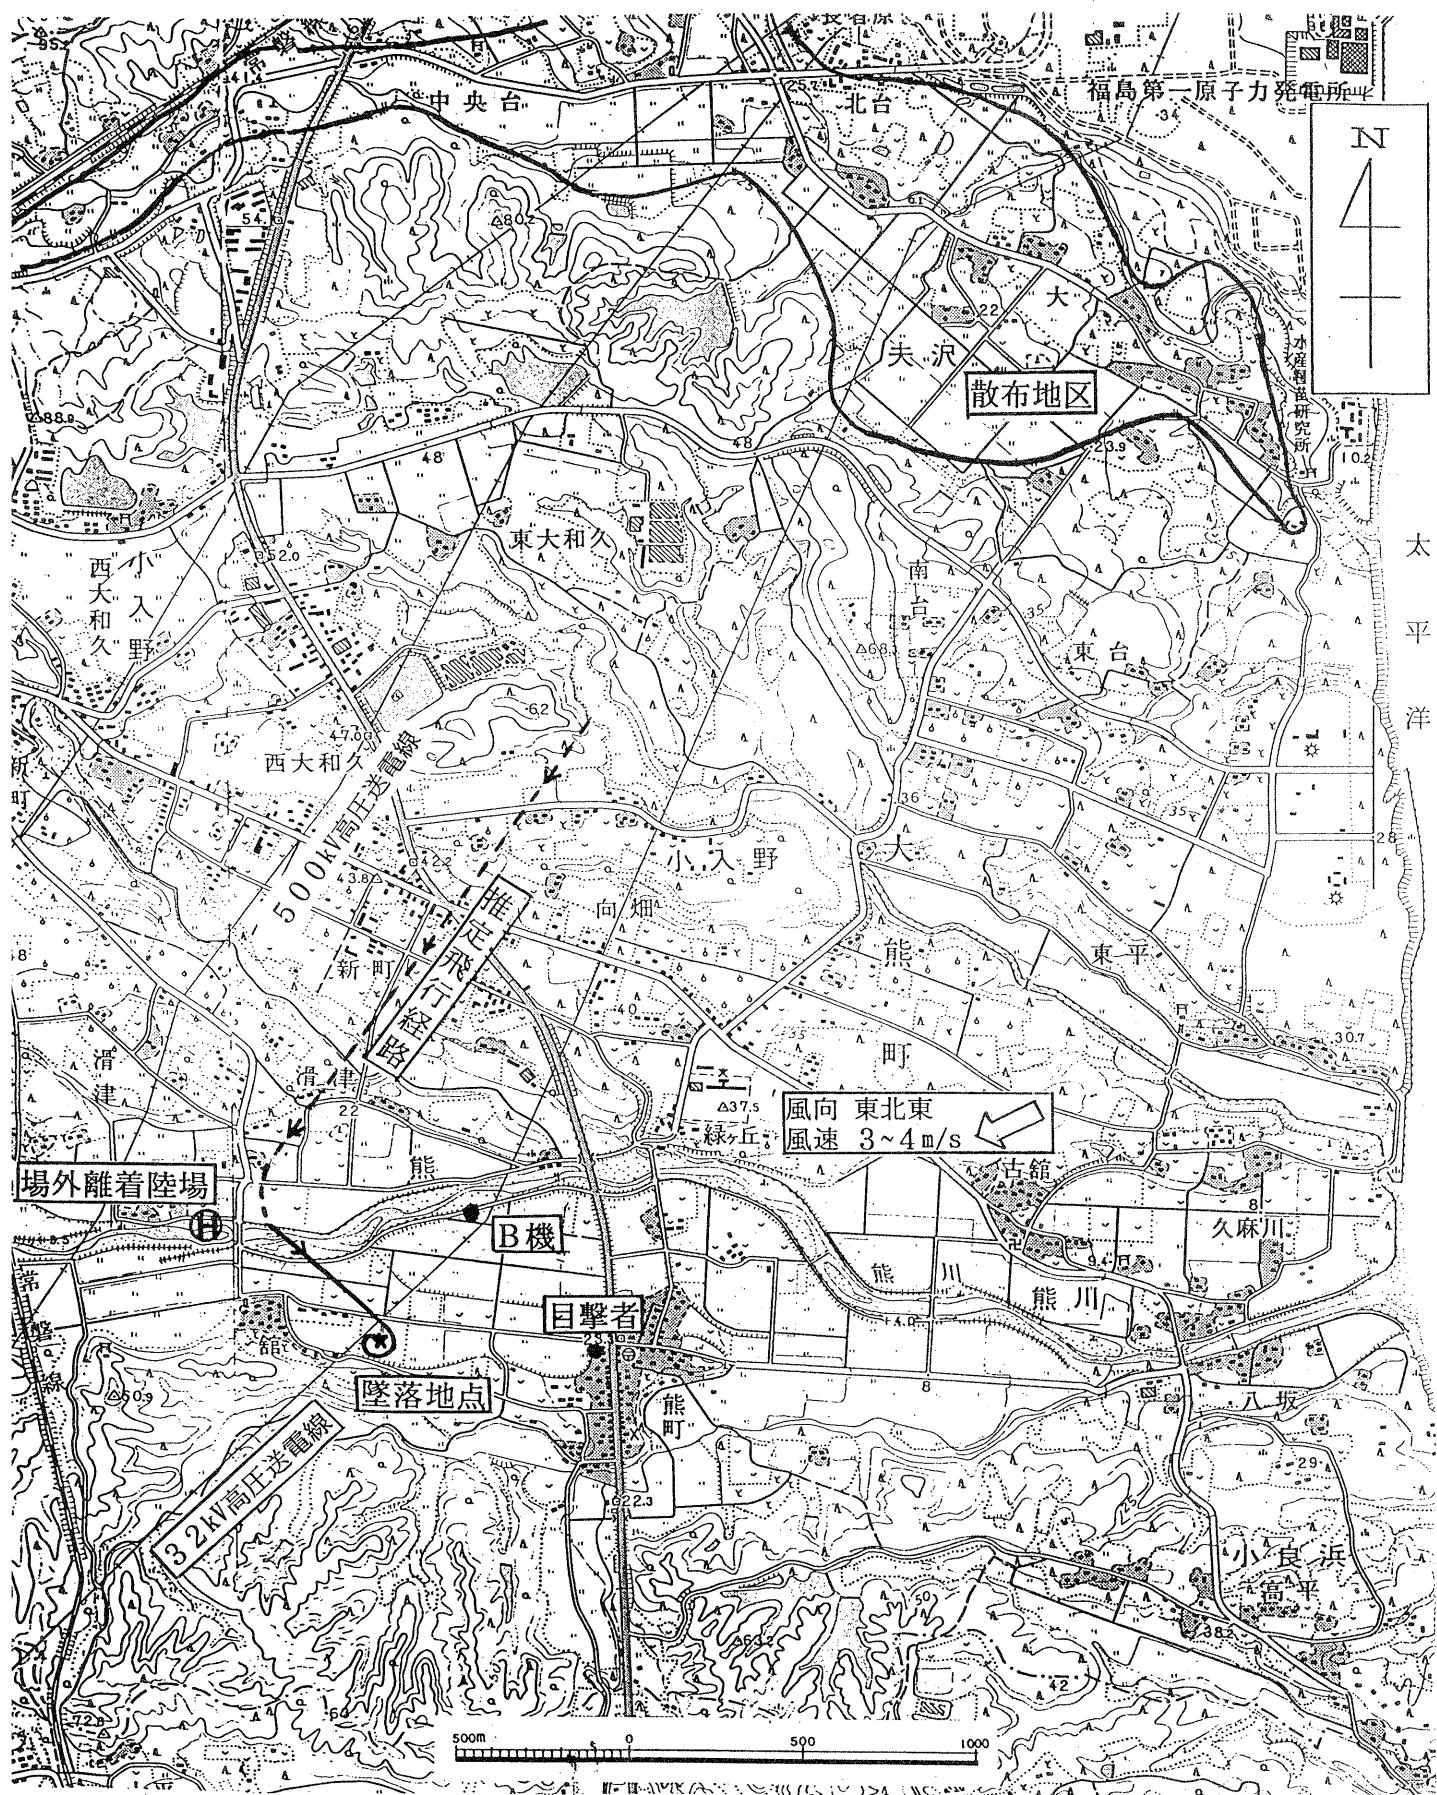
付図1 推定飛行経路図

A機は、北西方向から飛行して来て、32kV高圧送電線を僅かに越えた後、下降して高度約20m弱で雲の下に出て、事故現場の北東約50mの地点で右旋回を開始した。

A機は、右旋回して機首が概ね西に向いた時、高圧送電線に接近したため、僅かに上昇して減速しながら右に急旋回し、高圧送電線との接触を回避した。

A機は、機首が概ね東に向いた頃、右前のめりに機首を下げながら右旋転に入り、数回旋転して墜落した。

3.1.5 場外離着陸場に帰投しようとしていた同機は、まだ送電線を越えていないものと位置の判断を誤り、雲の切れ間から雲の下に出ようと降下した際、送電線に接近し、減速しながら右急旋回を行って回避を図ったものと推定される。

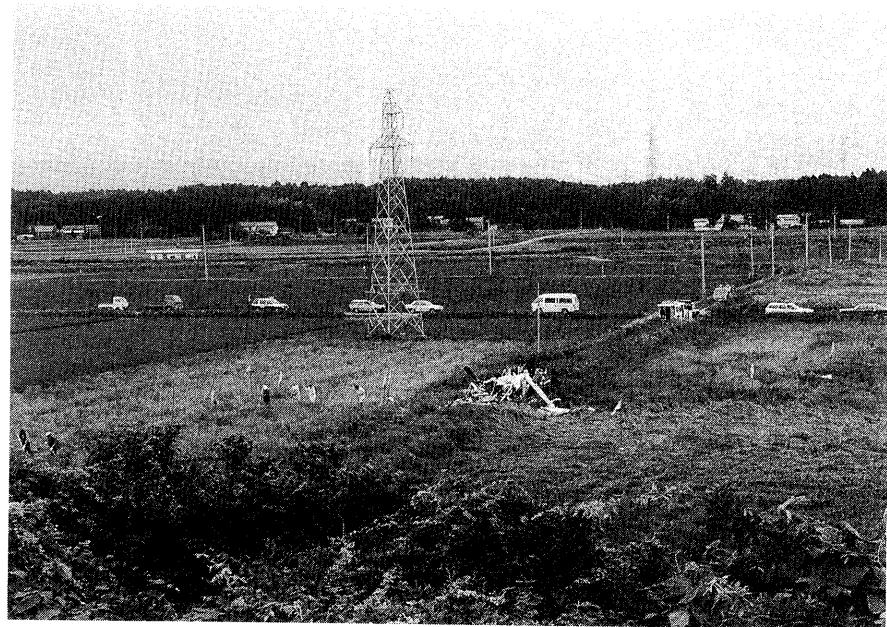
写真 1 事故現場

A機は、32kV高圧送電線の18号鉄塔の南東約50mの農道（幅約5m、高さ約70cm）上に機首部から墜落し、片方のメイン・ロータ・ブレードが地中に埋まった状態で、機首部を概ね西に向け、機体の右側を下にして停止していた。

また、機体の周辺、約30m四方の範囲にわたって、残骸が飛散していた。

事故発生地点は、福島県双葉郡大熊町大字熊字館170番地先の休耕田脇の農道上、場外離着陸場からは南東約550mの地点で、事故発生時刻は、10時15分ごろであった。

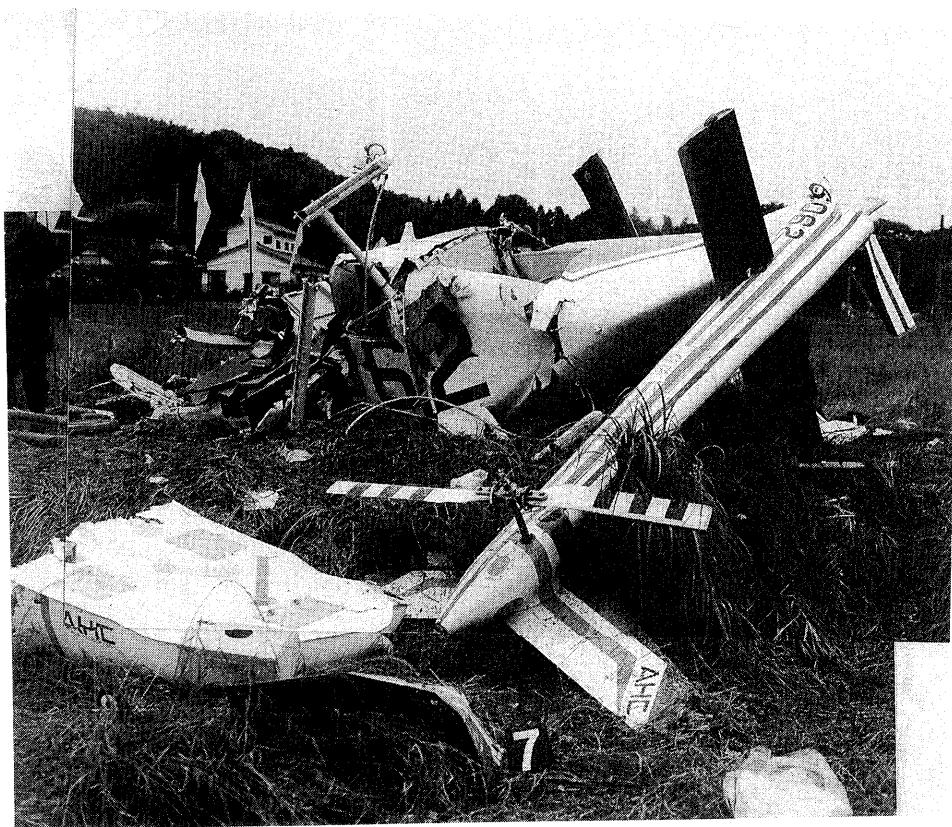
写真 2 事故機

- ① 機首部、操縦席及び客席は、ほぼ完全に損壊していた。
- ② テール・ブームは胴体との取り付け部の後方約40cmの箇所で、下方に折り曲げられてほぼ破断していた。
- ③ 水平安定板及び垂直安定板に顕著な損傷は認められなかった。

- ① メイン・ロータ・ブレードの赤ブレードは、先端から約3.5mまでは地中に埋まっており、この部分で大きく曲げられていた。
白ブレードは、中心から約1.5mの箇所で破断し、飛散していた。
- ② 赤ブレード側のピッチ・チェンジ・ロッドは曲げ変形が生じていた。
- ③ メイン・マストは僅かに曲がりが生じており、ロータ・ハブのスタティック・トップが当たったことによる傷がマスト面の両側に認められた。

- ① テール・ロータ・ブレードの1枚は翼根から約16cmの箇所で折れ曲がっていた。
もう1枚は軽度の凹み及び擦り傷が生じていたが、顕著な損傷は認められなかった。
