航空事故調査報告書

株式会社エースヘリコプター所属
川崎ベル式47G3B-KH4型 J A 7 5 6 8
川崎ベル式47G3B-KH4型 J A 7 4 2 2

鹿児島空港

平成7年5月27日

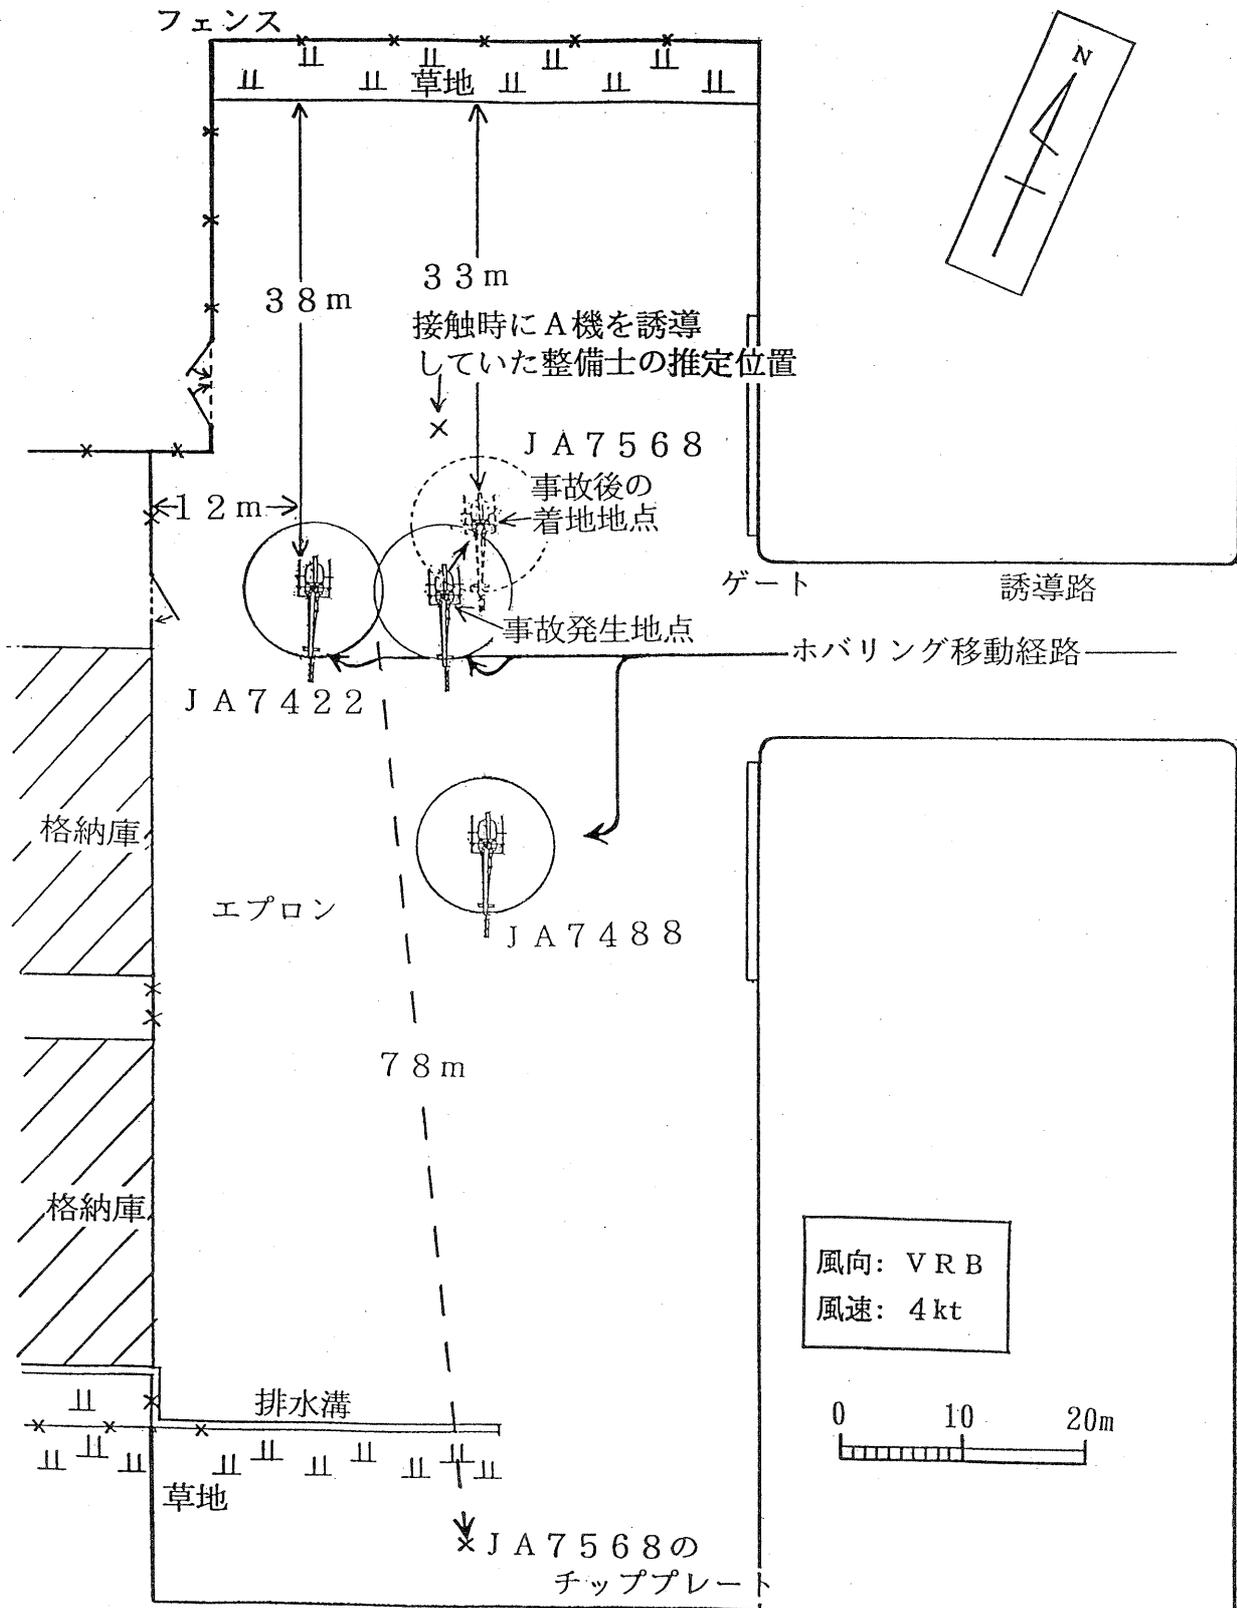
付図 2 事故現場見取図

事故発生地点は、鹿児島県始良郡溝辺町麓269-1鹿児島空港に隣接する空港施設株式会社敷地内の格納庫前エプロン上で、事故発生時刻は、11時20分頃であった。(付図1及び2参照)

片側のブレードの先端から約25cmの間に損傷があり、上面には変形、並びに下面には変形、傷及び塗装の剥がれがあった。また、当該ブレード先端のチッププレートが剥がれて、南南東の方向約80mの地点に落下していた。(付図2及び写真参照)

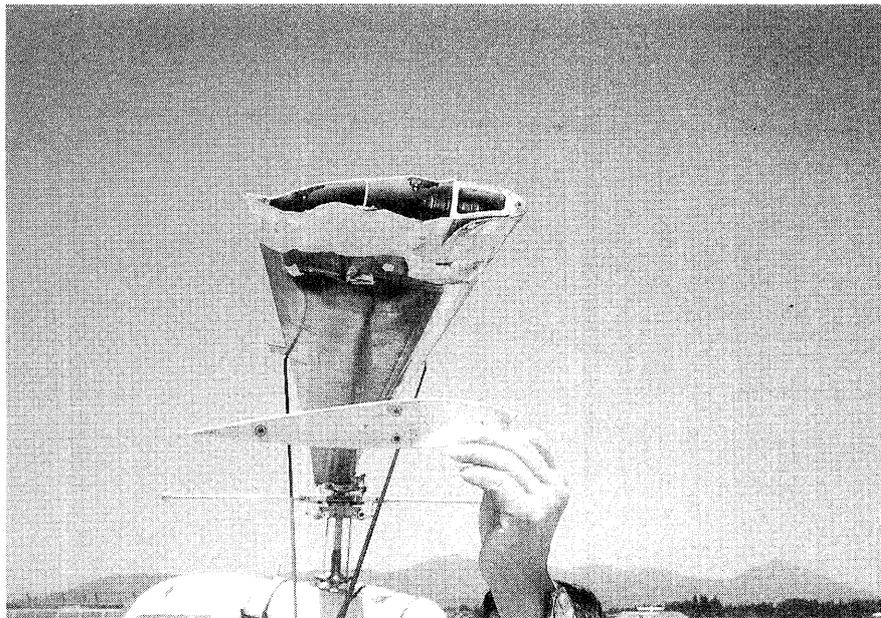
JA7568のブレードと
剥がれたチッププレート

3.1.5 A機は、2.8項で述べた機体の損傷調査から、ブレード先端の下面に多くの傷があり、また、B機のブレード先端の損傷は、逆に上面に多かったことから、A機が着地しようとした際、接近し過ぎたためブレード先端が上から被さるように接触したものと推定される。

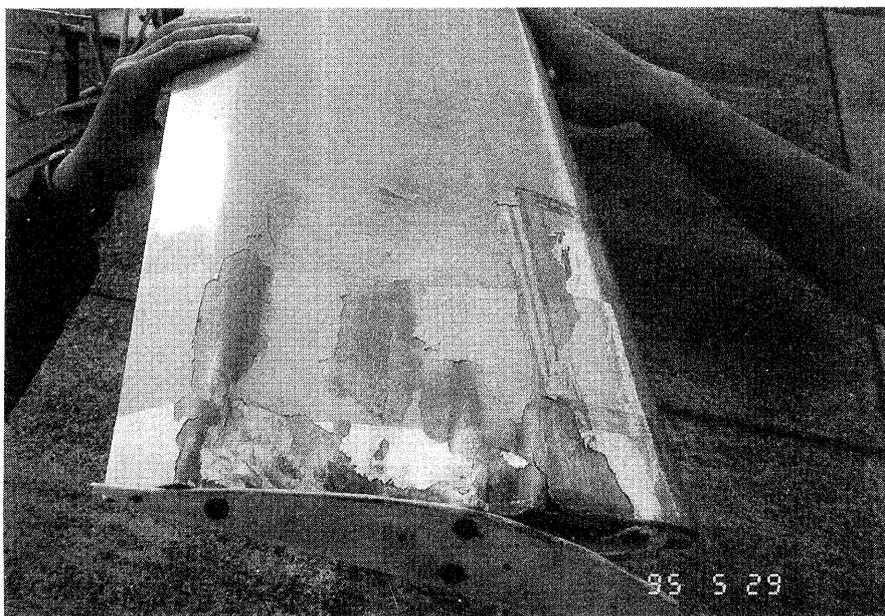
JA7422のブレード

片側のブレードの先端から約25cmの間に損傷があり、下面には変形、並びに上面には変形、傷及び塗装の剥がれがあった。また、当該ブレードのチッププレート先端が外側に、約5cm曲がっていた。(写真参照)
