航空事故調査報告書
日本地域航空株式会社所属
セスナ式172NAT型JA3841
名古屋空港
平成6年4月26日

平成8年8月22日
航空事故調査委員会議決
委員長 竹内和之
委員 小林哲一
委員 川井力
委員 東口實
委員 相原康彦

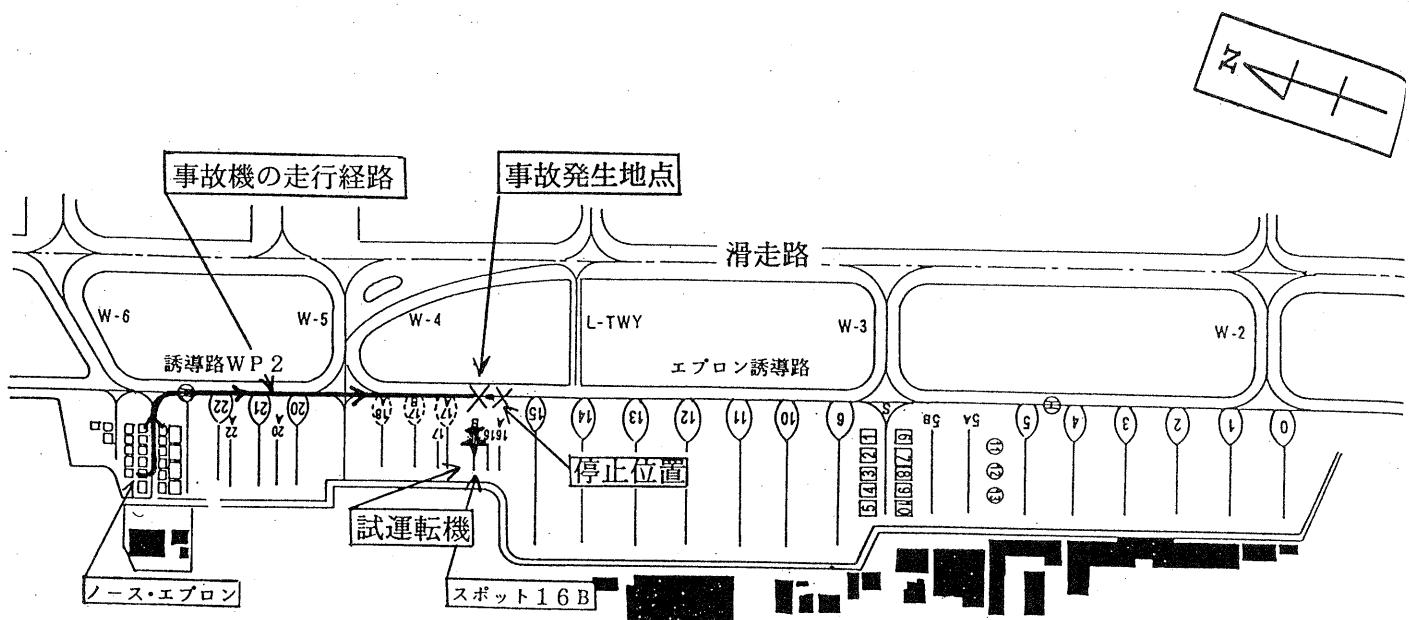
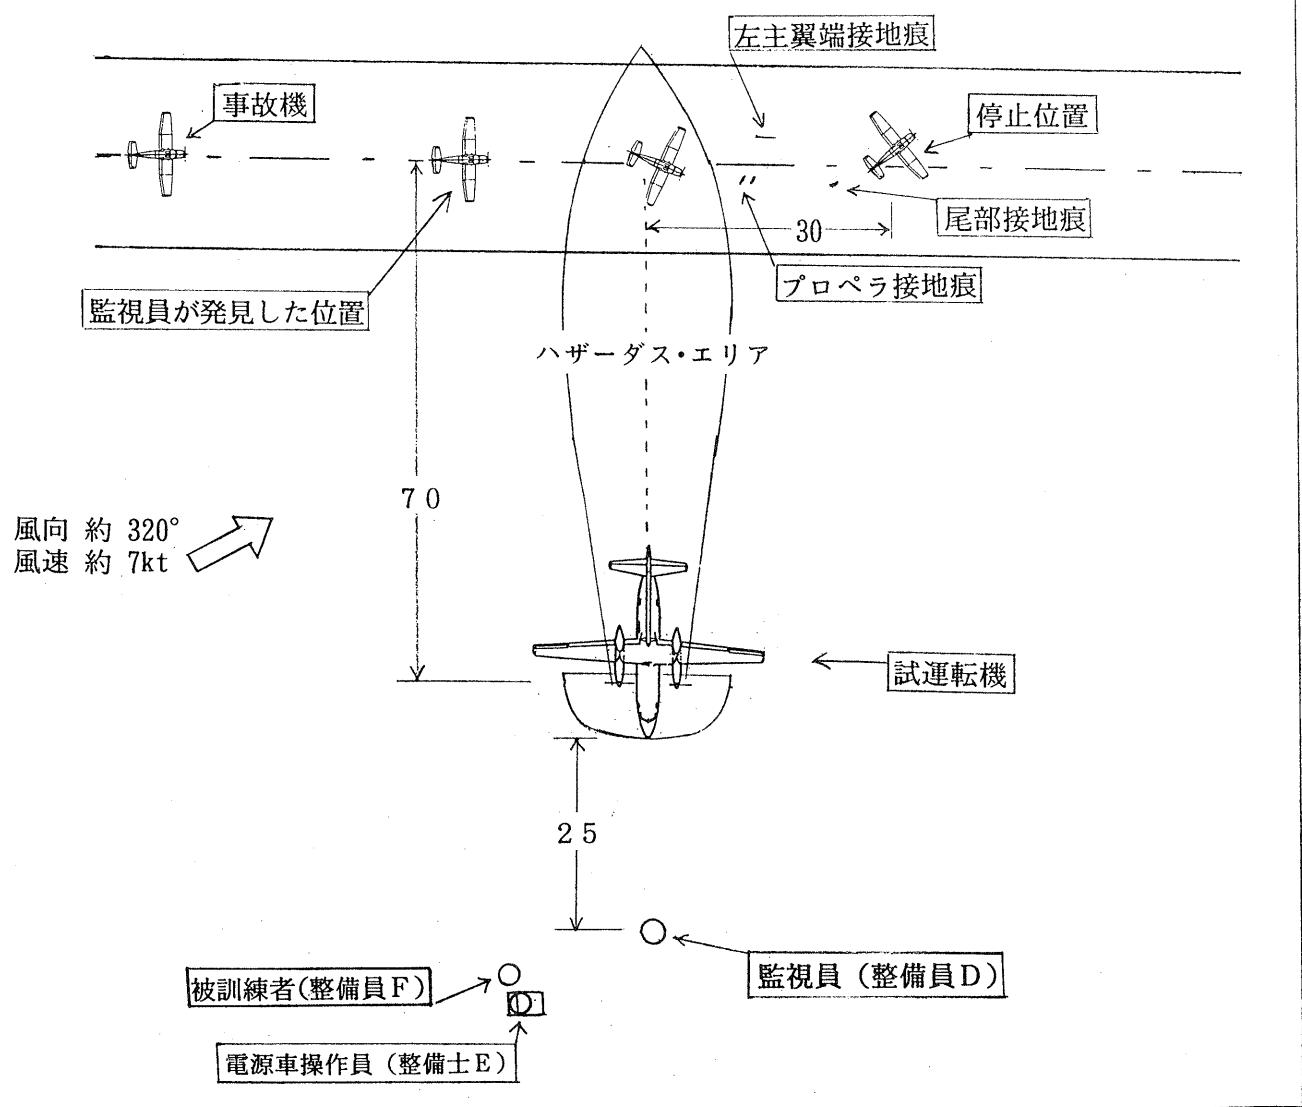
付図1 事故現場見取図

同機は、誘導路W4と誘導路Lのほぼ中間のエプロン誘導路を走行中、試運転機の後方を通過した際、右側から試運転機のプロペラ後流を受け、機体があおられて左主翼端等が誘導路面に接触した。

事故現場の誘導路上には、付図1のとおり、プロペラ接地痕（2ヶ所）、左主翼端接地痕（長さ約2m）及び尾部胴体下面の接地痕が認められた。

3.1.7 事故機は、両エンジンとも離陸出力で運転中であった試運転機のプロペラの後方約70mのエプロン誘導路を走行中、右方から約20m/s程度の後流を受けて、機体があおられ、左主翼端等が誘導路面に接触して機体を損傷したものと推定される。

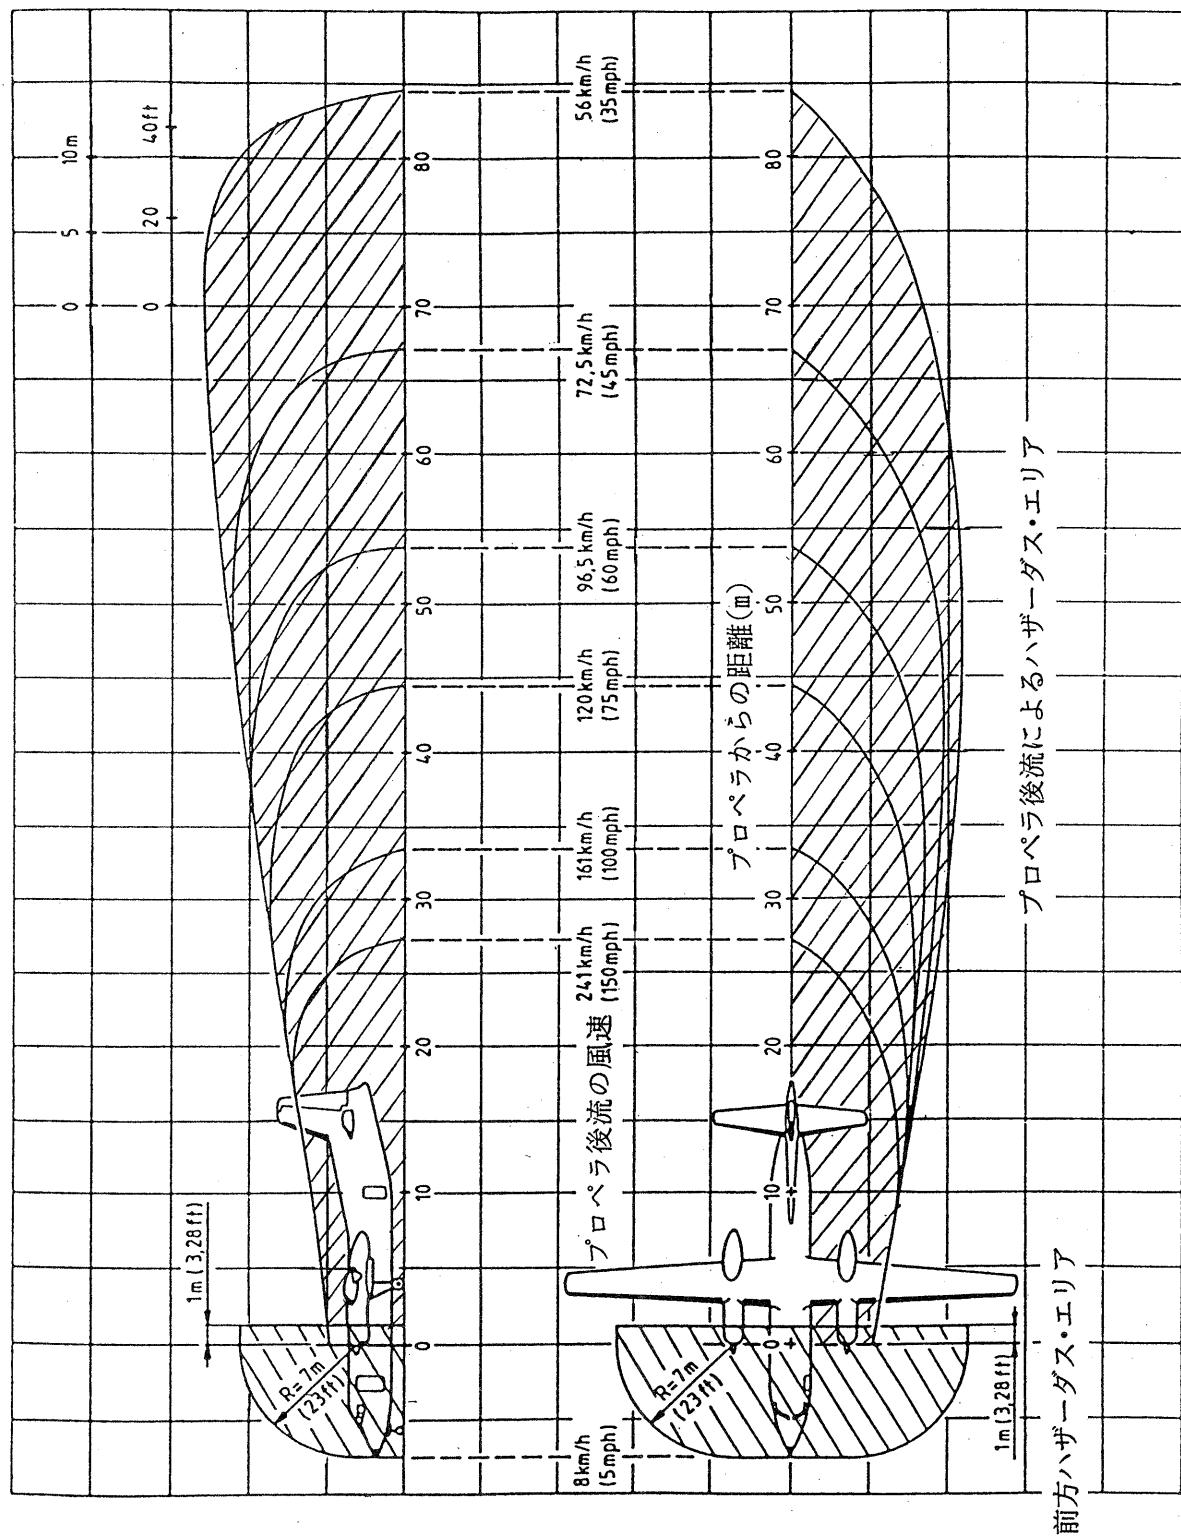
付図2 フォッカーカー式F-27マーケット050型機の地上運搬車雲
(両エンジン離陸出力時)時ハザードス・エリア

当該機の製造会社のファシリティ・プランニング・マニュアルによれば、地上運転時の後流によるハザーダス・エリアは、離陸出力時にはプロペラ回転面の後方約84 mまでの範囲、同アイドル出力時には同後方約28 mまでの範囲となっており、離陸出力時のハザーダス・エリア及び同エリア内の風速分布は付図2のとおりである。

また、監視員の配置が、機体前方の1名のみで、機体の後方の誘導路に近い位置に配置されていなかったため、事故機の発見が遅れるとともに、試運転機の後流によるハザーダス・エリア内に入る手前で、事故機に一時、待機してもらう措置も取れなかつたものと考えられる。
