航空事故調査報告書
四国航空株式会社所属
アエロスパシアル式SA330J型JA6722
福岡県福岡市早良区
平成7年1月9日

平成8年8月22日

航空事故調査委員会議決

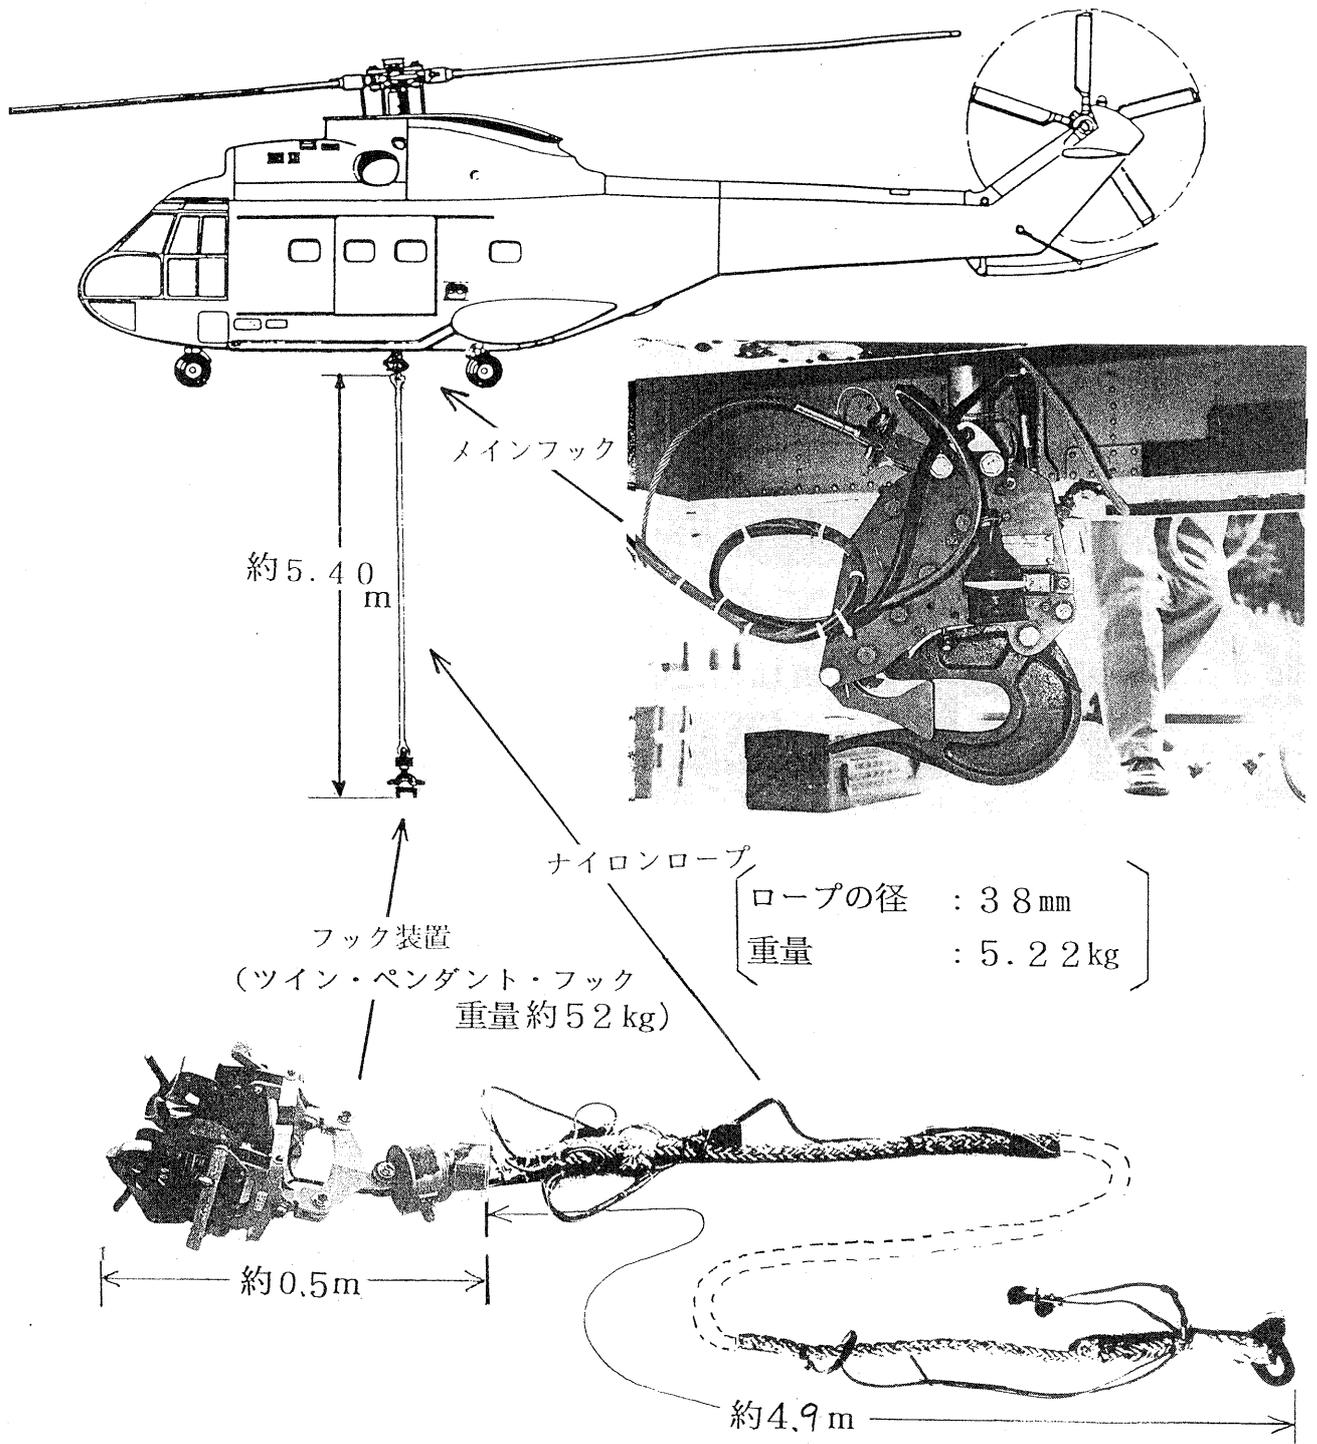
付図3 カーゴ・スリング装置等の状況

その後、09時51分ごろ場外離着陸場を離陸し、同離着陸場に隣接した荷吊り場にてモッコに入った空のバグナ（ゴム製のバケツ状の入れ物）をカーゴ・スリング装置（メインフック並びにナイロンロープ及びフック装置で構成、付図3参照）を使用して吊り下げ、約3km東方にある荷下ろし場A（標高約520m）へ輸送した後、ナイロンロープとフック装置のみを吊り下げ、場外離着陸場へ向かって飛行した。

3.1.6 同機がカーゴ・スリング装置を機外に吊り下げたまま、約80～90ktの速度で場外離着陸場へ帰投中、気流の乱れ等による機体の動きにより、ナイロンロープ及びフック装置が揺れ、そのはずみでナイロンロープが右ランディング・ギヤ・レッグを經由する形で、その先のフック装置がテール・コーン右側に接触したものと推定される。

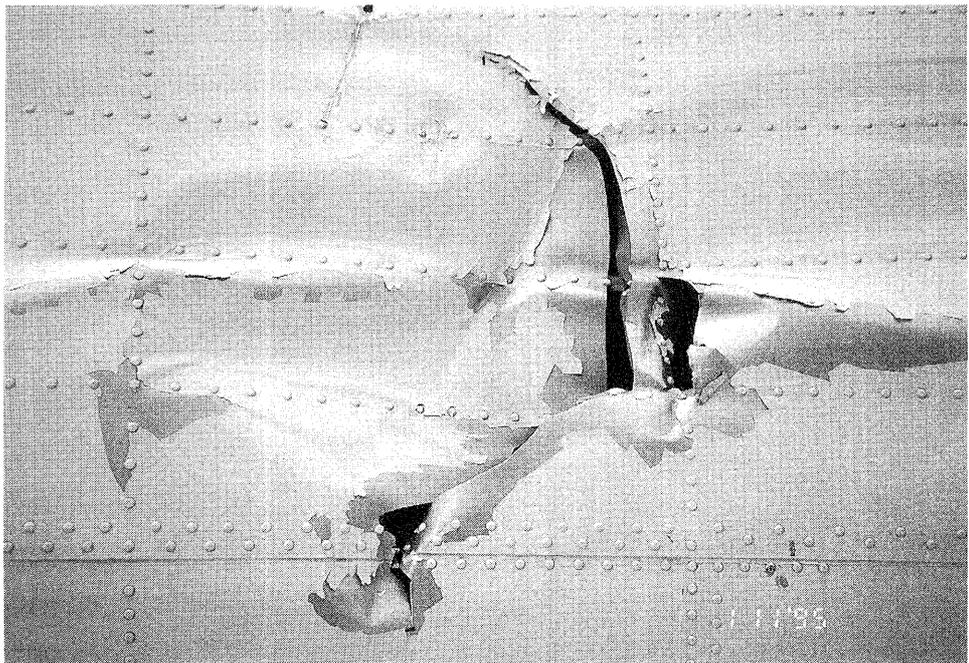
写真2 損傷状況

地上の整備士から胴体後部に傷がある旨の報告があったので、エンジンを停止して点検した結果、テール・コーン右側外板に縦約0.5m、横約0.7mのへこみと、縦約0.4mの裂け傷を確認した。（写真2参照）

胴体との結合部から右側後方約0.8mの箇所で縦約0.4mの外板の裂け傷とその周囲外板のへこみ（縦約0.5m横約0.7mの楕円）、ストリング4本の破断と1本の曲がり、フレーム2本の変形が認められた。

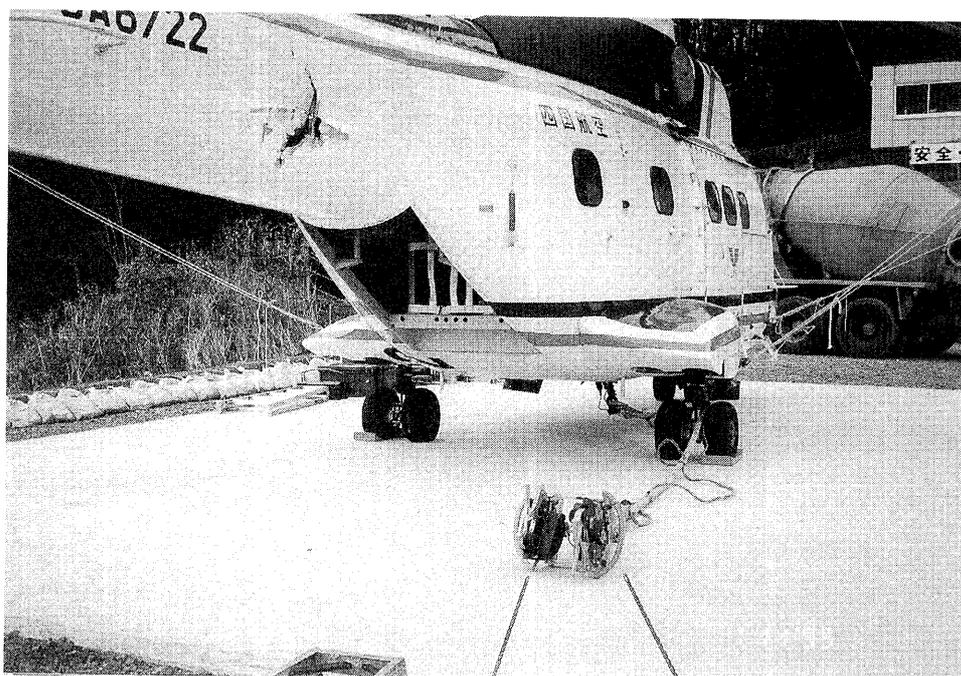
写真3 損傷箇所とフック装置の位置関係

右側ランディング・ギヤ・レッグの塗装の剥がれた箇所を經由させて、フック装置をテール・コーンの右側外板のへこみ部分にあてがうと、ナイロンロープに弛みのない状態で丁度フック装置とへこみ部分の箇所が一致した。

3.1.4 テール・コーンの損傷は、2.8.2 (1) で述べたことから、フック装置が接触したことによることと認められる。（写真3参照）

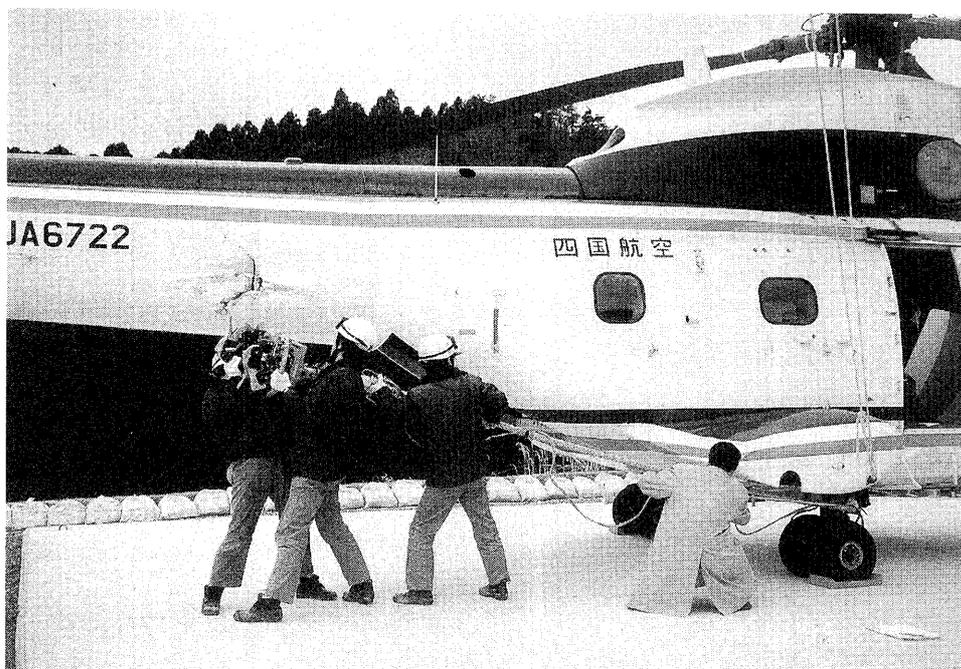
フック装置の色は片側が赤、他の側が黄色で、黄色側の塗料の剥がれが多く認められた。

黄色 赤色

ナイロンロープを右側ランディング・ギヤ・レッグを経由させ、フック装置を機体損傷箇所にあてがっているところ。
