航空事故調査報告書
長崎航空株式会社所属
ブリテンノーマン式BN-2B-20型JA5322
長崎県東彼杵郡川棚町
平成8年2月9日

平成8年8月22日
航空事故調査委員会議決
委員長 竹内和之
委員 小林哲一
委員 川井力
委員 東口實
委員 相原康彦

1.1 航空事故の概要

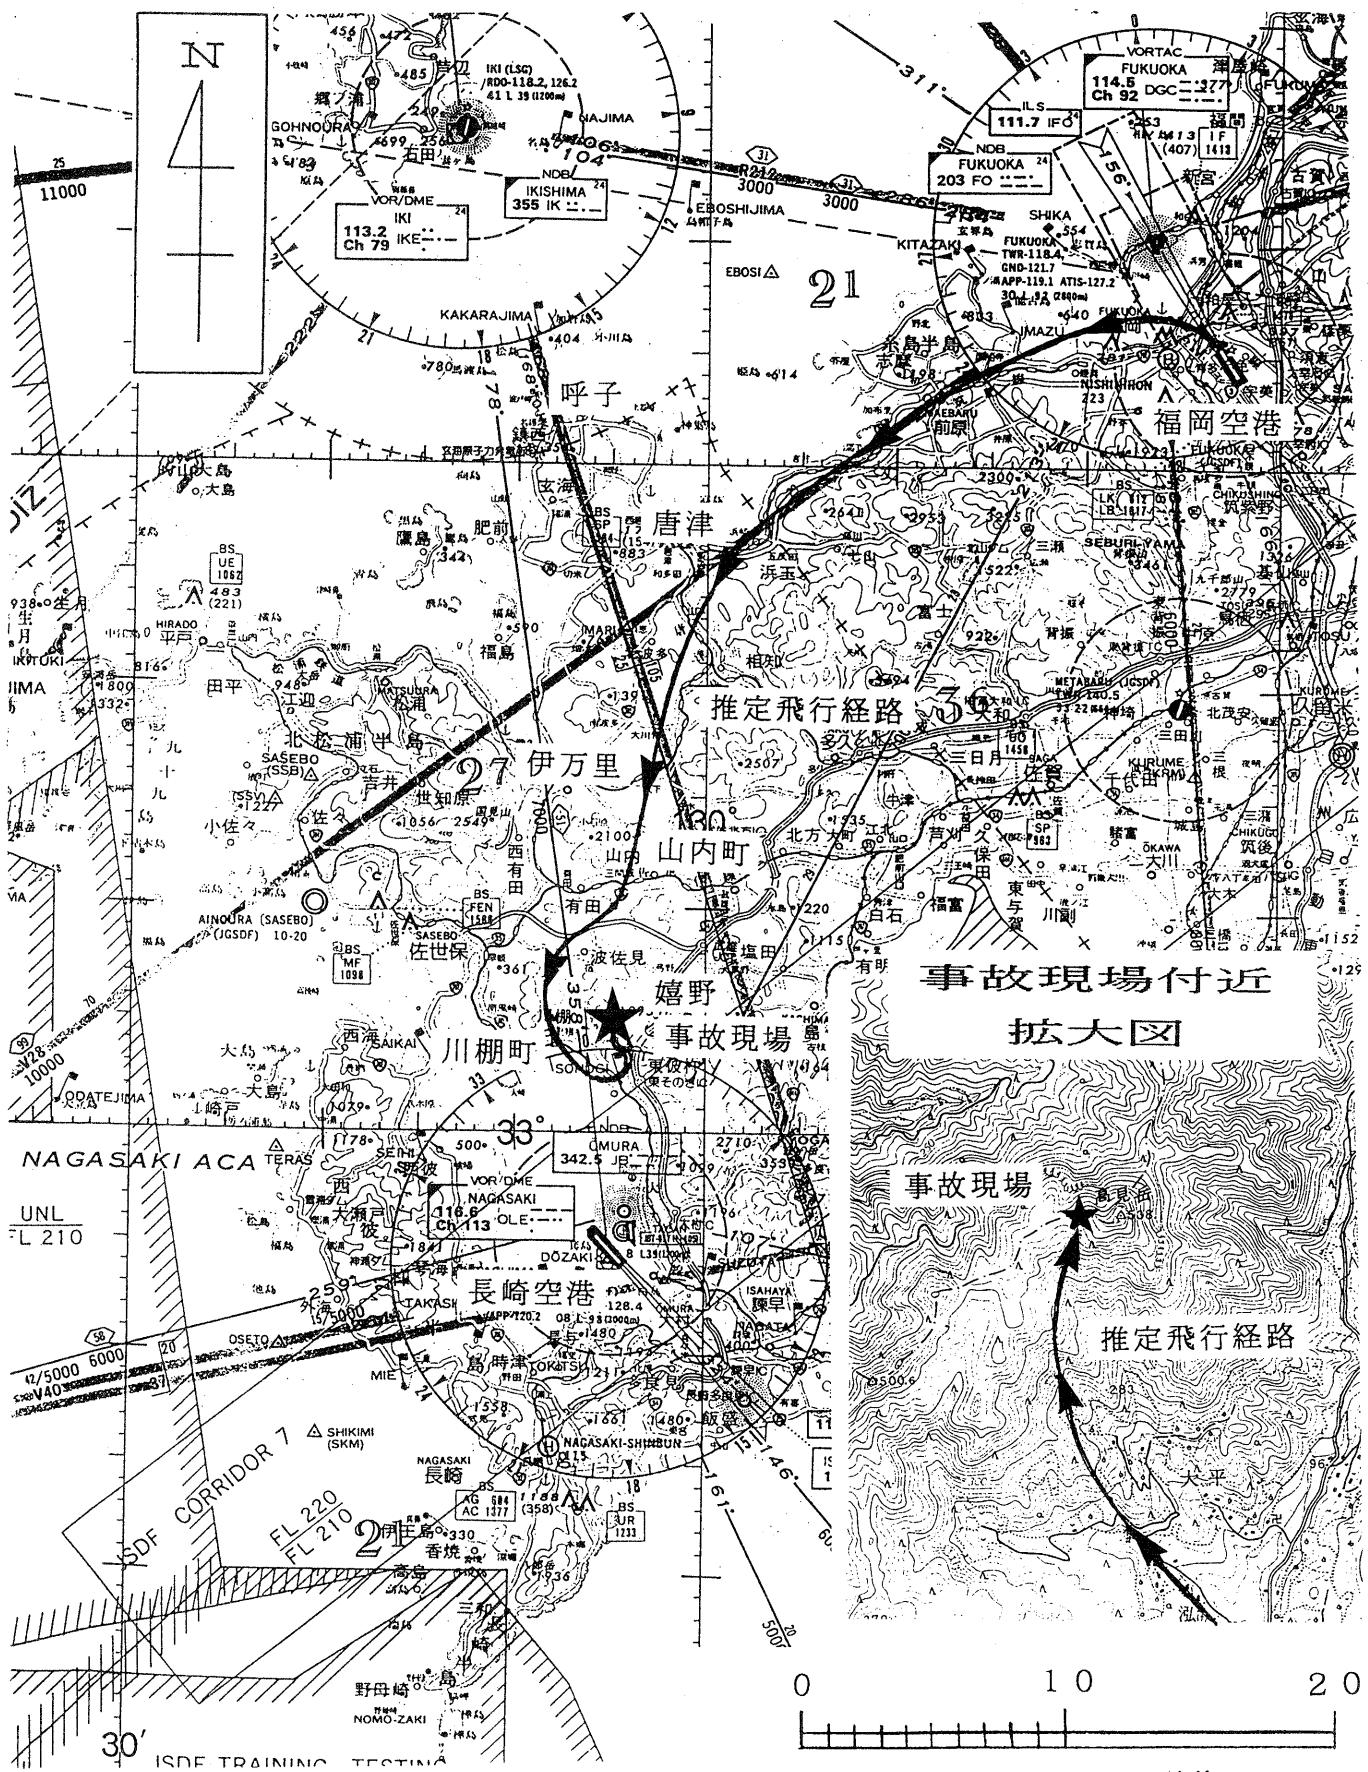
付図 1 推定飛行経路図

3.1.5 事故現場周辺の樹木の切断方向から推定される事故直前の同機の飛行方向は、
2.3.3 に述べたように、長崎空港とはほぼ反対方向であったこと及び機長が「飛行姿勢の把握・維持が困難となった。」と述べていることから、機長は、雲中において空間識失調（バーティゴ）に陥って、飛行姿勢の把握・維持ができなくなり、機位、進路がわからなくなつたものと認められる。

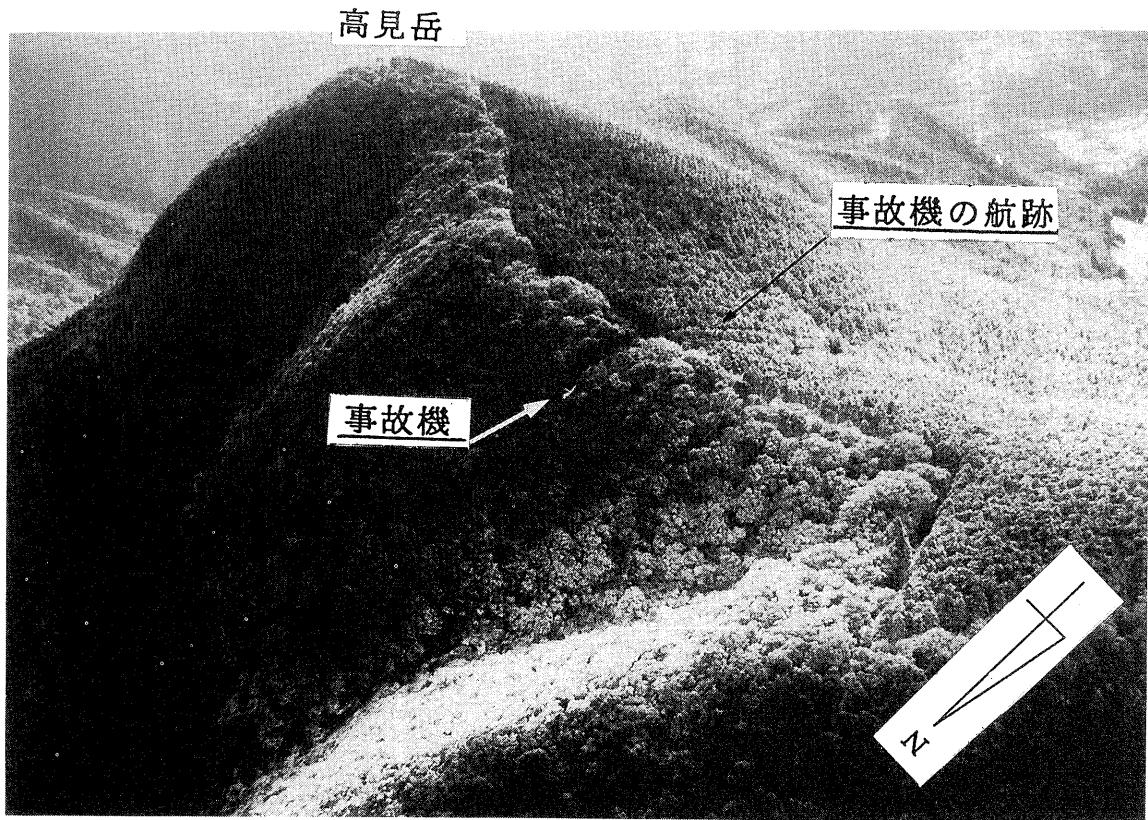
写真 1 事故現場

事故発生地点は、長崎県東彼杵郡川棚町岩屋郷字岩ハエ谷561番地2の高見岳（標高538.1m）西側尾根の雜木林内（標高約490m）で、事故発生時刻は、13時22分ごろであった。（付図1及び写真参照）

事故現場は、高見岳西側尾根の雑木林で、周辺の樹木の先端が、幅約12m、長さ約80m、磁方位約020°方向に、上り斜面に沿って切断され、機体は稜線を越えたところで機首を南東に向け、左翼を下にして機首を約40°突っ込んだ格好で停止していた。

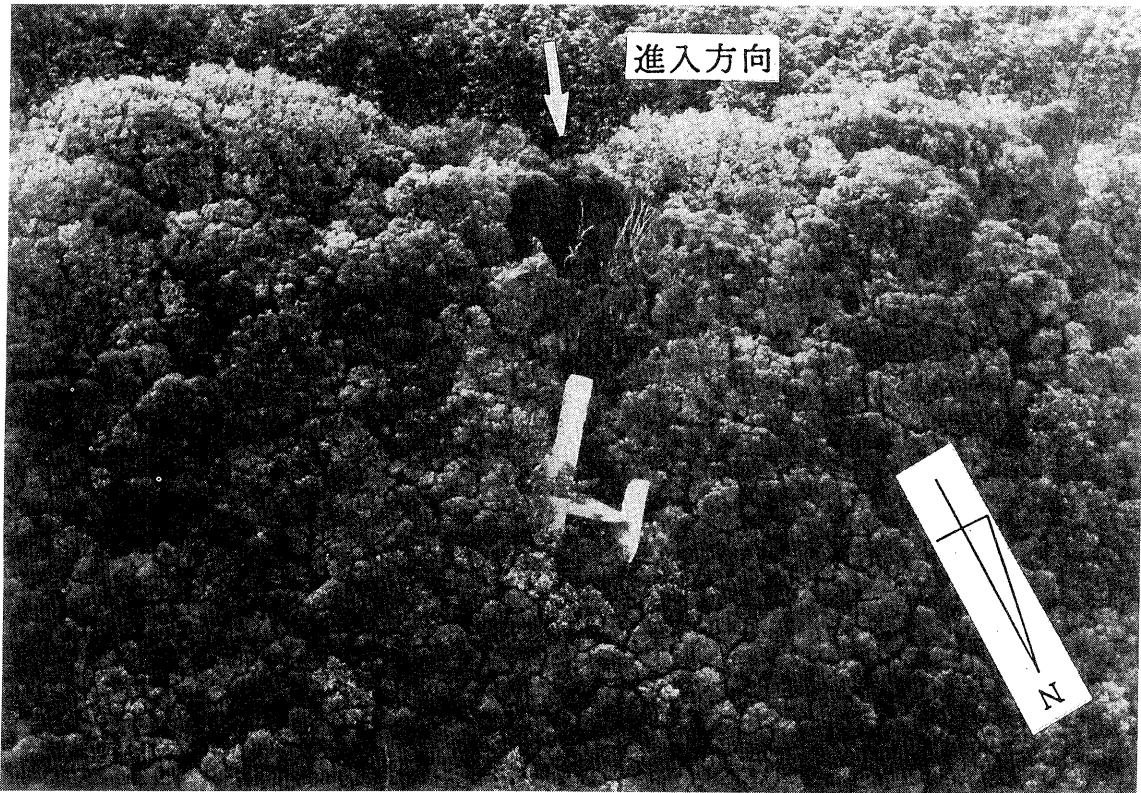
写真 2 事故機

機首部のノーズ・コーンとNo. 1 フレームは、押しつぶされていた。また、右フロント・ウインドは、破損していた。

主翼は、左右とも前縁が全幅にわたり圧縮されたようにつぶれていた。

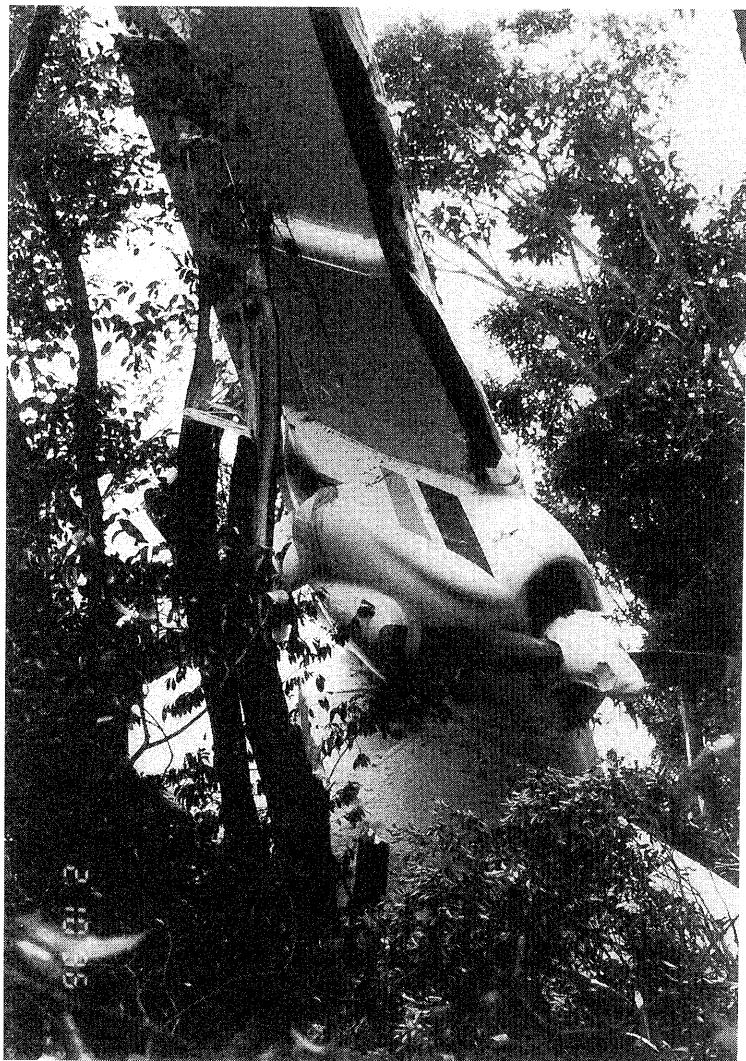
写真3 事故機

左側の水平尾翼は、上側に曲がっていたが、右側及び垂直尾翼には損傷は認められなかった。
