型式：アビアシュド式ミストラルJ-R 532L型超軽量動力機（複座）

識別番号：JR1184 ((財)日本航空協会識別番号)

発生日時：平成8年6月16日 11時05分ごろ

1.1 航空事故の概要

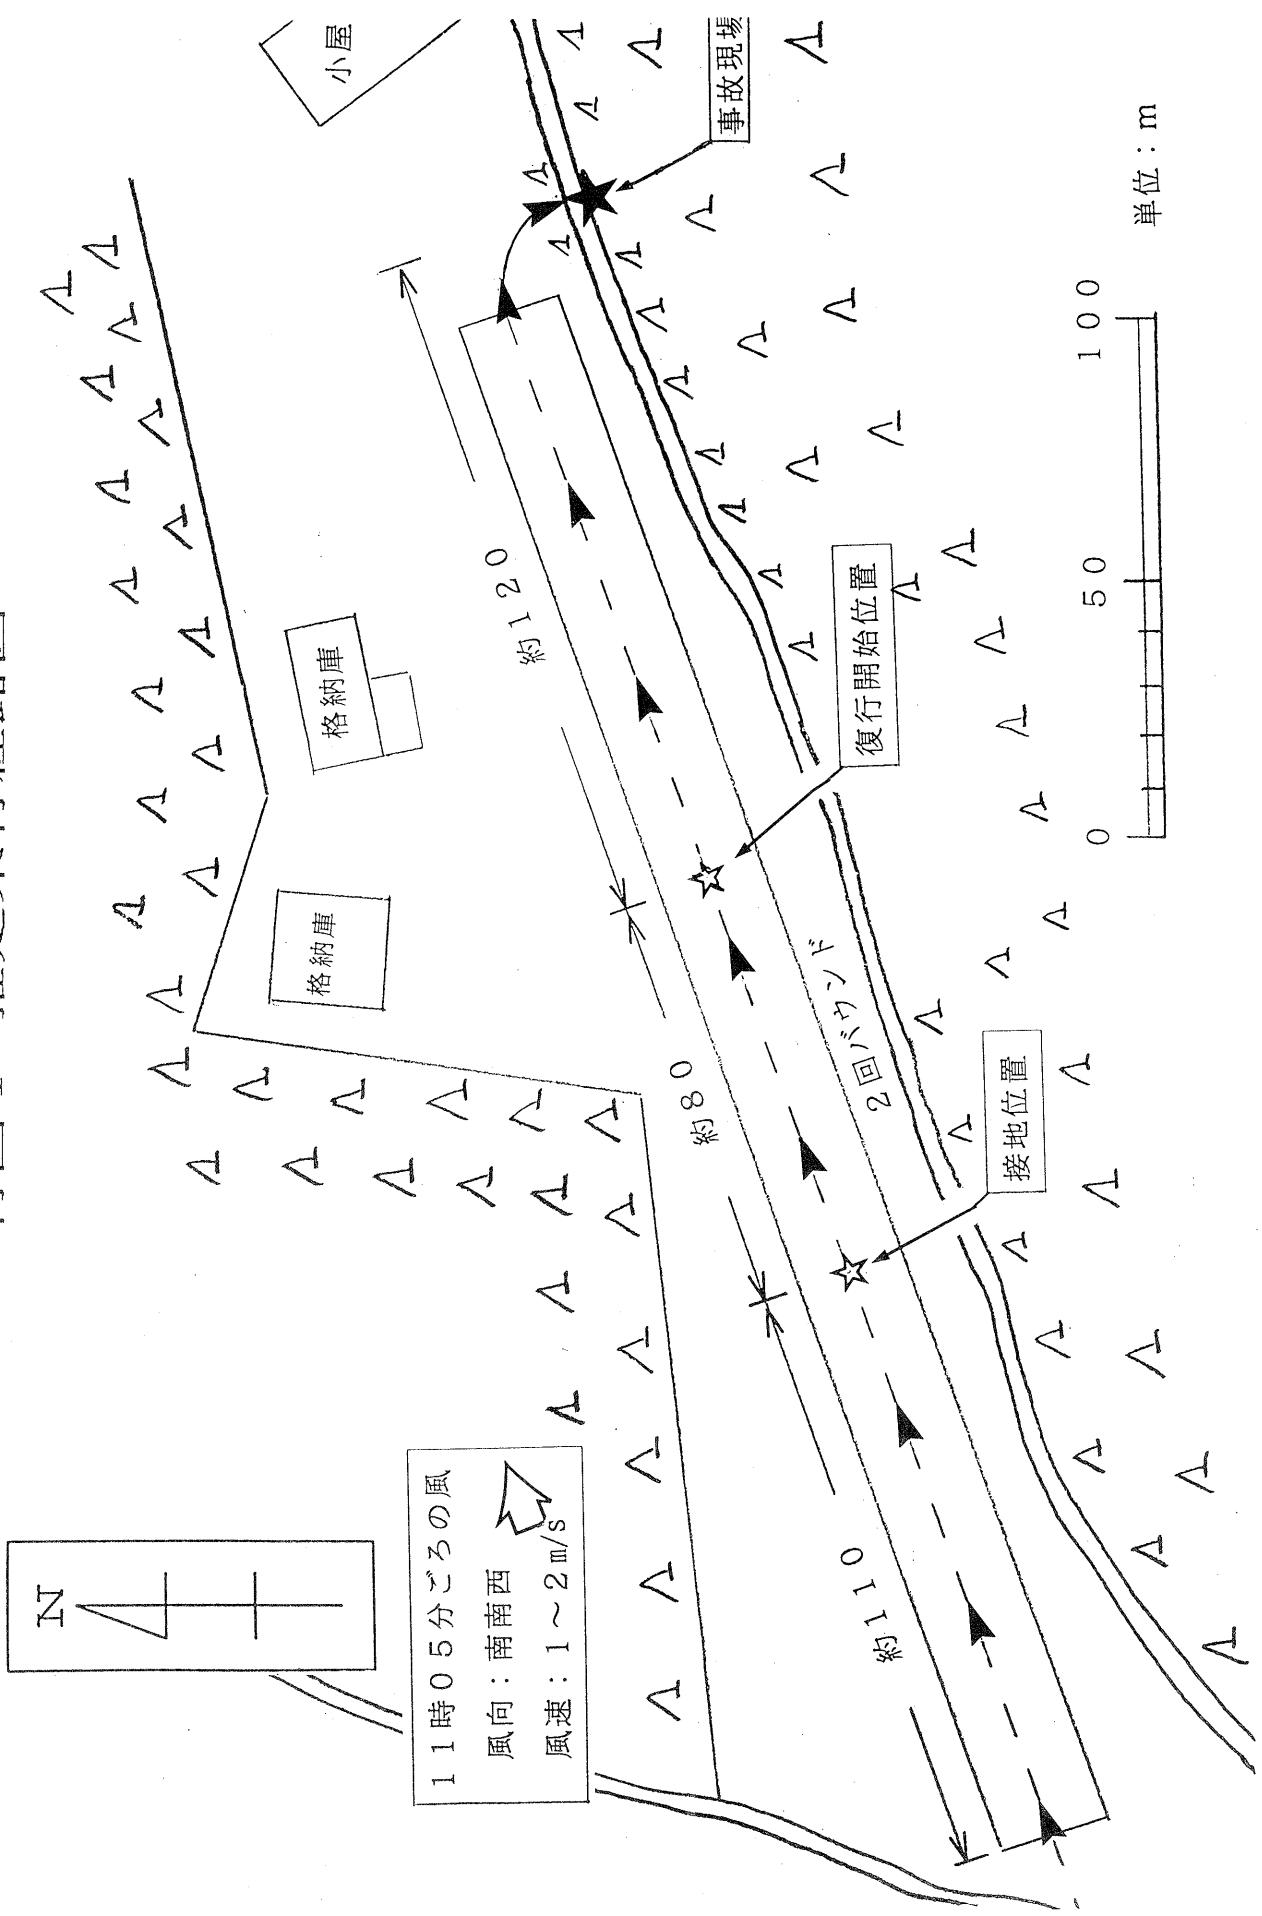
付図1 推定飛行経路図

同機は、操縦者及び同乗者の2名が搭乗し、当日2回目のフライトとして10時50分ごろ、茨城県西茨城郡岩間町の空地を離陸し、操縦者が場周飛行を行った。着陸の際、離着陸地帯の末端を速度60km/hぐらいで通過して、離着陸地帯のほぼ1/3付近に接地した。その際、前輪接地となつたためバウンドし、2回目のバウンド後、残り約110m付近で出力を上げ着陸復行を行った。若干背風気味であったことも相まって、同機は、速度を獲得できないまま、正面の小屋を回避するための右旋回を行ったところ、正面に高さ約15mの立木が目に入った。操縦者は、その立木を越えようと機首を大きく上げたところ失速して機首から落下し、立木の中間付近に衝突して墜落。

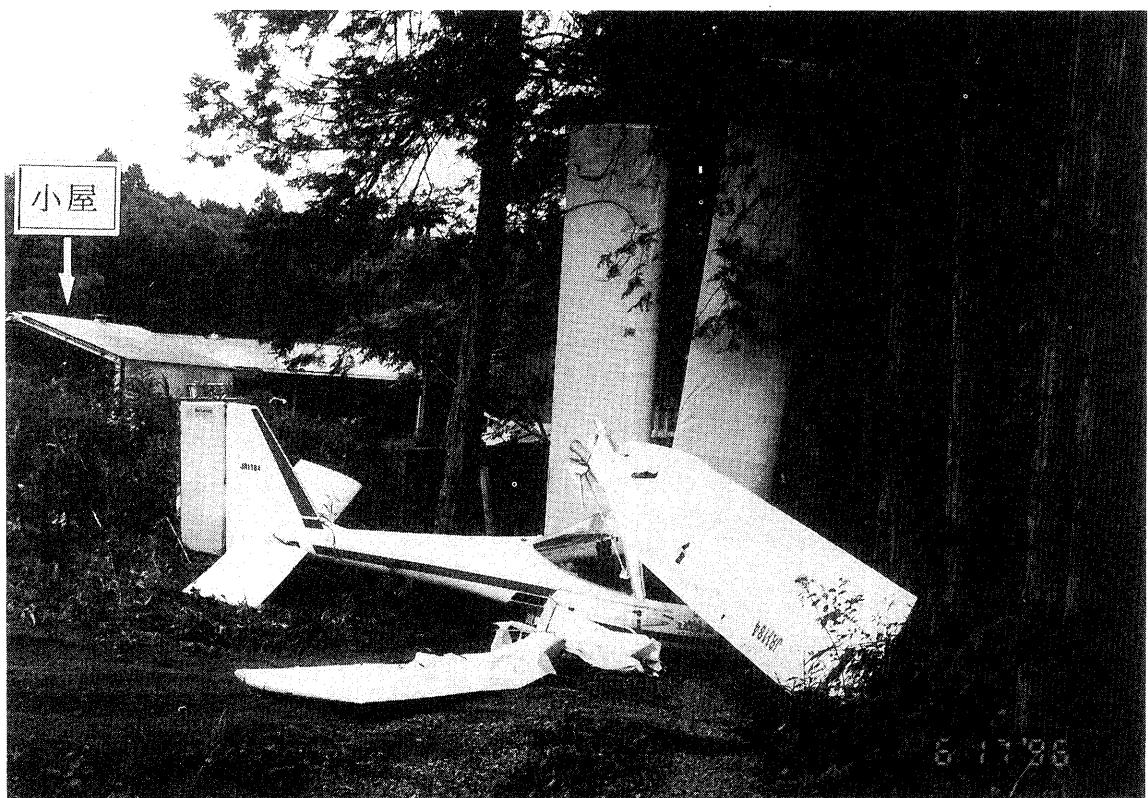
写真 事故機

機体 大破、火災発生なし
