航空事故調査報告書
ソレール式SNS9ハイパーライトR503L型
超軽量動力機
香川県三豊郡仁尾町
平成6年8月21日

平成8年9月9日議決
航空事故調査委員会議決
委員長 竹内和之
委員 小林哲一
委員 川井力
委員 東口實

1.1 航空事故の概要

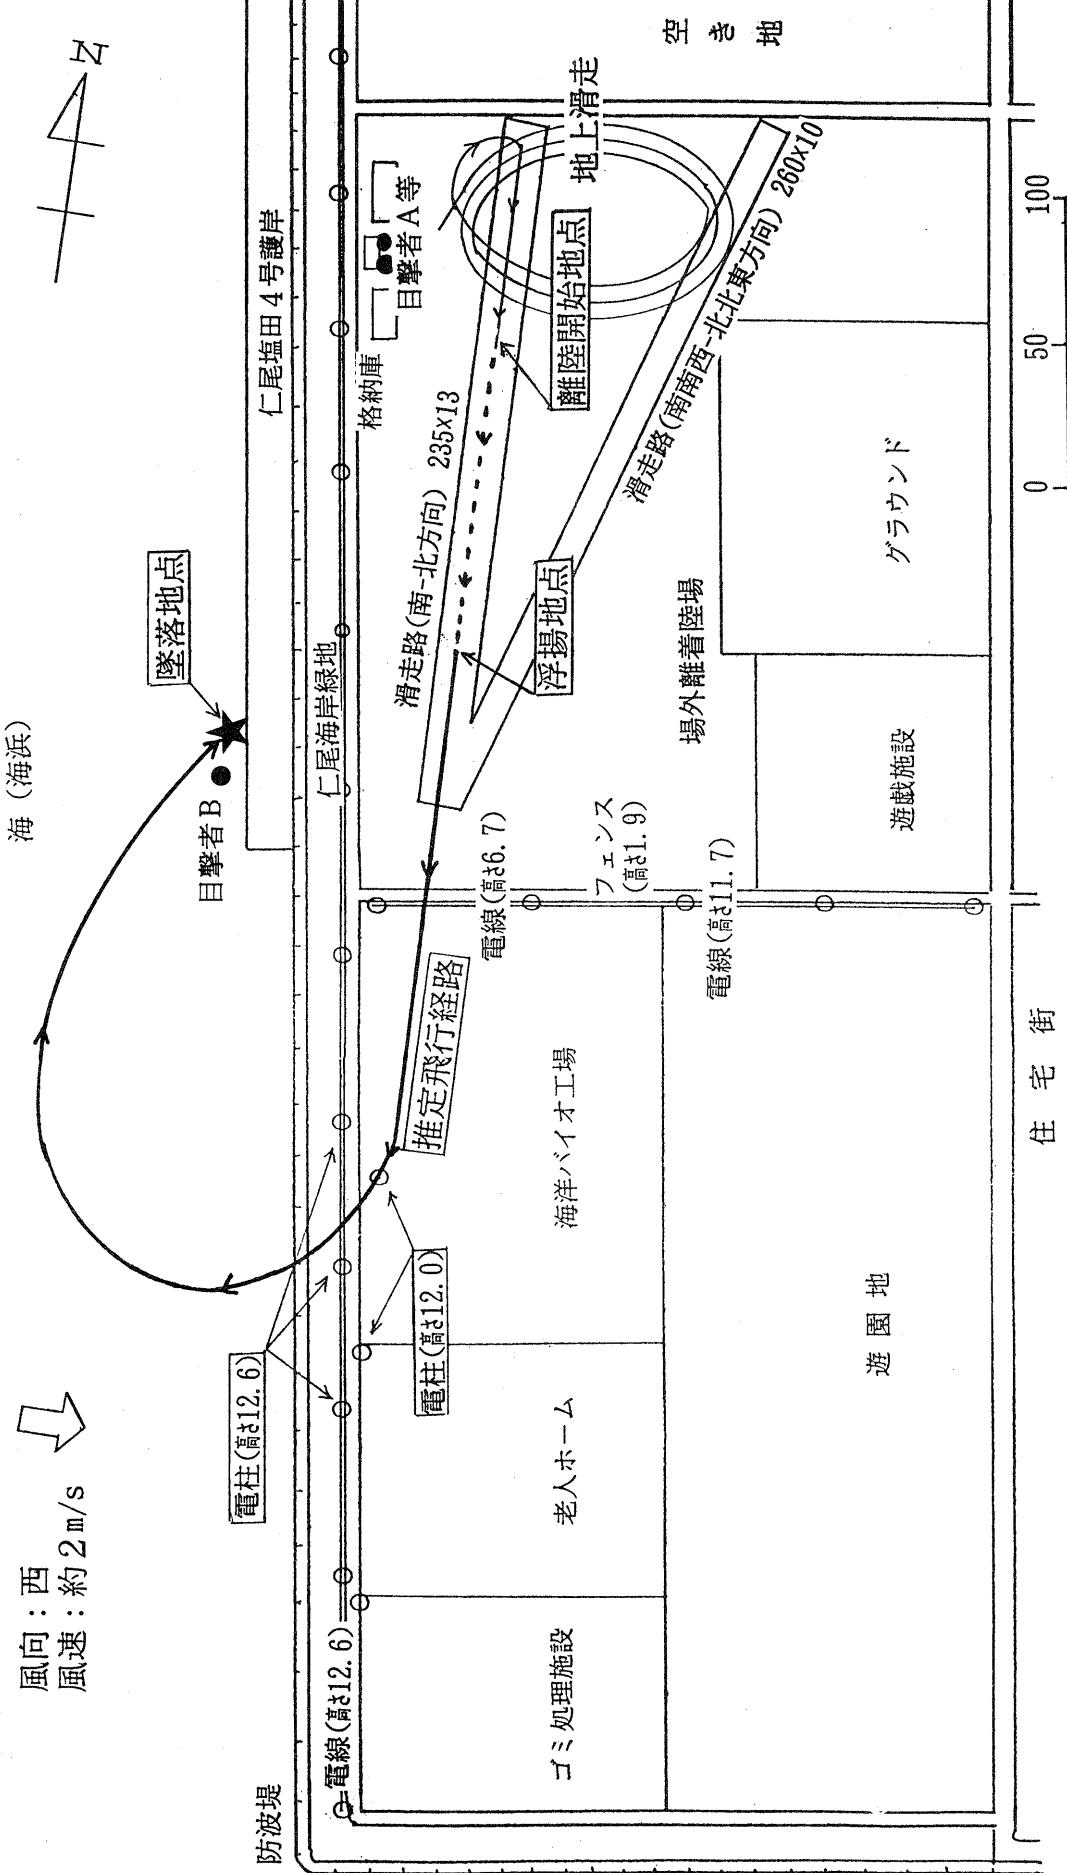
付図1 推定飛行経路図

同機は、場外離着陸場の北側部分を使用して、周回等の地上滑走を数分間行った後、2本の滑走路のうち西側の滑走路（長さ約235m）を南に向かって滑走し始めた。

同機は、滑走路北端から約80mの地点まで滑走した後、エンジン出力を離陸出力に上げて、加速を開始した。

同機は、滑走路北端から約180mの位置まで滑走した頃、浮揚した。

同機は、浮揚後の加速をほとんど行うことなく、機首上げ姿勢のまま、低速度で上昇し、場外離着陸場の境界から約100m南の高さ約12mの電柱の上空付近で高度約25mとなり、右旋回を開始した。

同機は、機首上げ姿勢のまま旋回に入り、間もなく、ふらふらとした不安定な飛行状態となった後、機首が下を向き墜落した。

3.1.3 同機は、上昇中、低速度のまま旋回を行ったため失速し、高度が低かったため、回復できずに墜落したものと推定される。

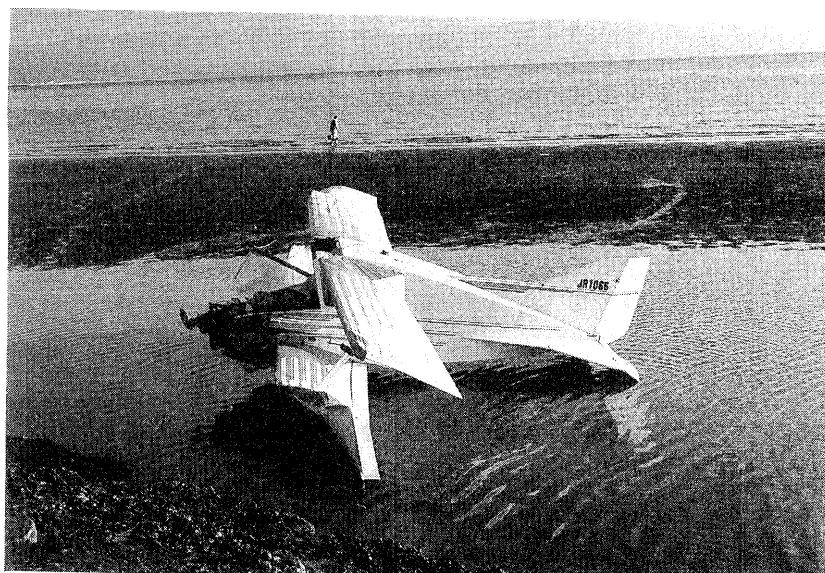
写真 1 事故機

プロペラブレード（木製）	2枚とも破損
エンジン	防火壁及びエンジン・マウント破損
胴体	破損
主翼	左右上下主翼破損

機体は、プロペラ、主翼、胴体等に墜落時の衝撃によると認められる損傷を受けたが、操縦系統を含め、飛行中に異常があった形跡は認められなかった。

エンジンは、機首部から墜落したため、操縦室側へめり込み、防火壁及びエンジン・マウントに損傷を受けていたが、エンジン本体には特に損傷は認められず、キャブレタ、点火プラグ等の目視点検を実施した結果、飛行中にエンジンに異常が発生した形跡は認められなかった。

(事故後、倒立状態から戻し、操縦室側にめり込
んでいたエンジンを前方に引き出した後の状態)

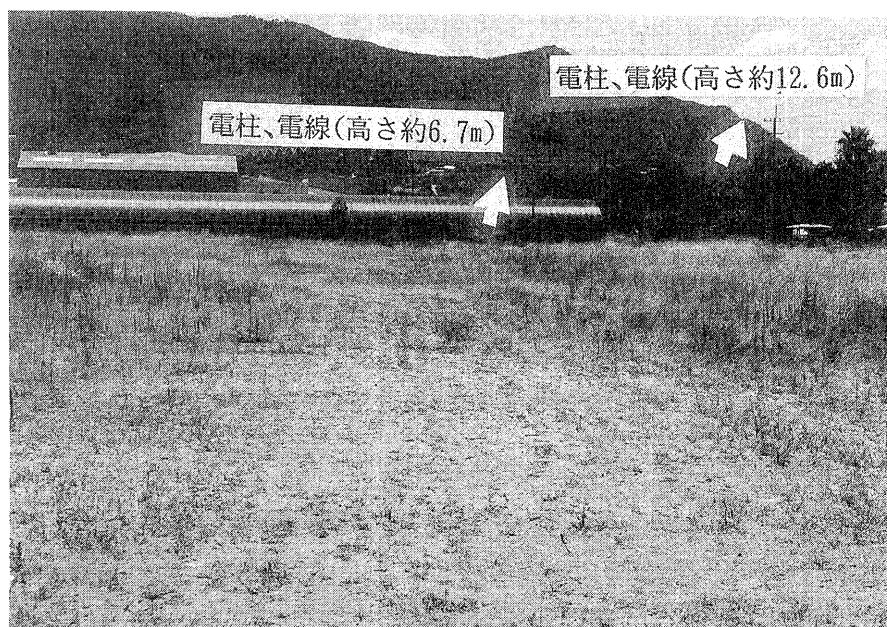
写真 2 离陸方向の障害物

同機が低速度で上昇したことについては、操縦者は、離陸後の上昇経路上の障害物（電柱、電線）を気にして、早めに高度を獲得しようとしていた可能性が考えられる。
