航空事故調査報告書
個人所属
セスナ式T 210N型JA3882
静岡県清水市
平成8年6月2日

平成8年9月9日
航空事故調査委員会議決
委員長 竹内和之一
委員 小林哲一
委員 川井力
委員 東口實

1.1 航空事故の概要

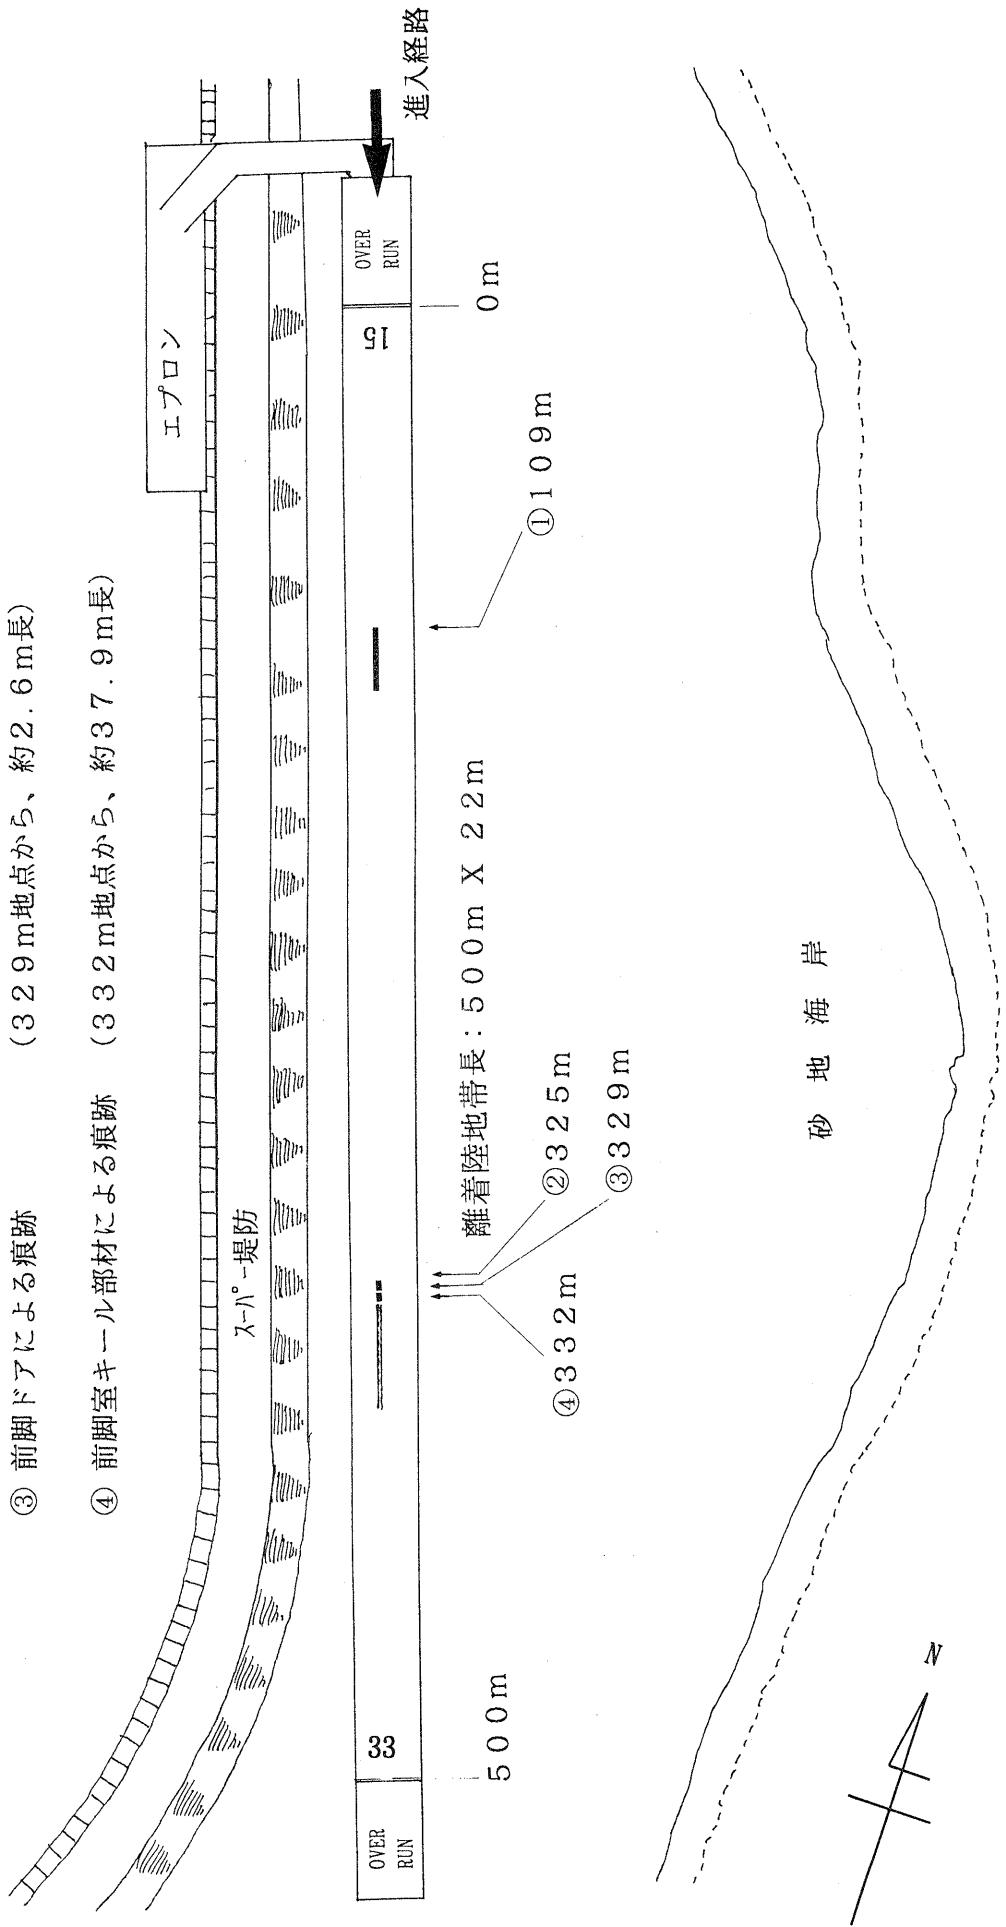
図1 現場見取図(概略図)

離着陸地帯には、同機の着陸時に生じたと思われる引っ搔き傷の痕跡が、接地滑走直後と推定される離着陸地帯15の末端から110m付近と、接地滑走を停止する直前と推定される同末端から330m付近に認められた。（付図1 参照）

- ① プロペラ打痕 (25ヶ所、109m地点から約2.2m長、間隔は57~150cm)
- ② プロペラ打痕 (6ヶ所、325m地点から約2.5m長、間隔は44~56cm)
- ③ 前脚ドアによる痕跡 (329m地点から、約2.6m長)
- ④ 前脚室キール部材による痕跡 (332m地点から、約3.7.9m長)

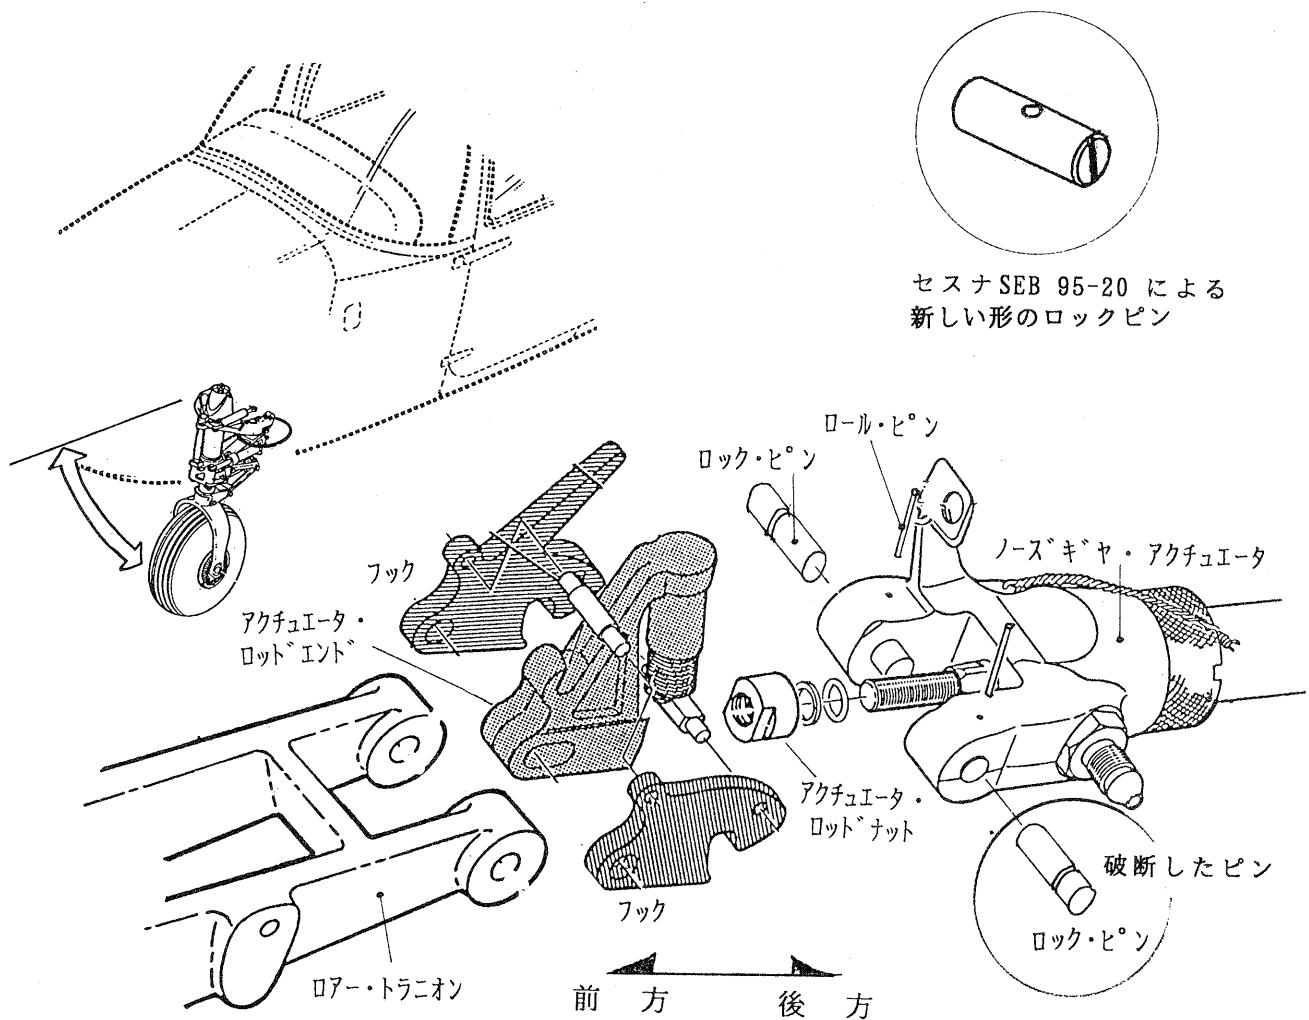
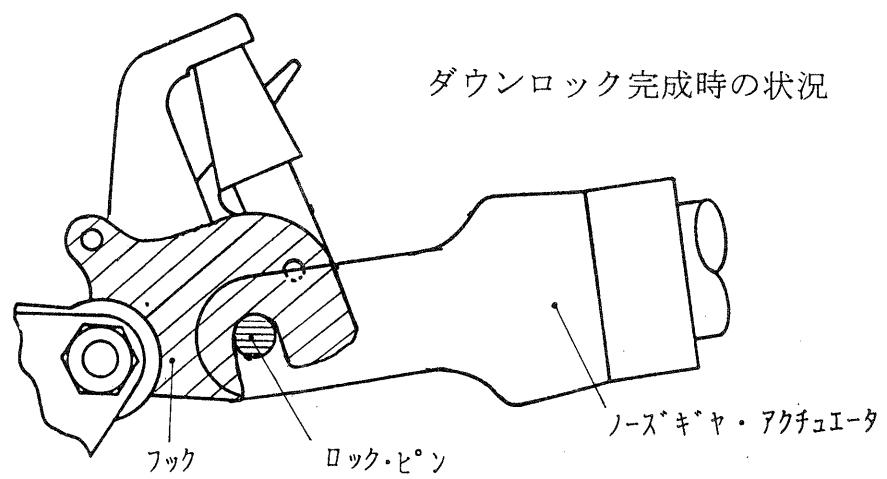
付図2 前脚ダウンロック機構

ギア・ダウン操作をした時の動きは、油圧によりノーズギヤ・アクチュエータ内部のシリンダ・ロッドが作動してロアー・トラニオンを引き寄せ、フック部分がロックピンに噛み合うことによって脚下げ位置に固定される機構であるが、左側ロックピンが破断して、飛び出していたため、ノーズギア・アクチュエータ・ロッドナットが左側ロックピン（機軸左側）に引っ掛かり、拘束され、アクチュエータ・ロッドが引き込みできない状況にあった。このため、脚側フックとロックピンが噛み合わず、脚下げ位置に固定できない状

新旧のロックピンは、アクチュエータ・グリップとの固定方法が異なっており、概略以下のとおりである。（付図2 参照）

従来のロックピン：ピンの円周上に掘られたミゾにロールピンを差込み固定

新しいロックピン：ピンの直径を貫通する穴が開けられているので、ここに
ロールピンを差込み固定

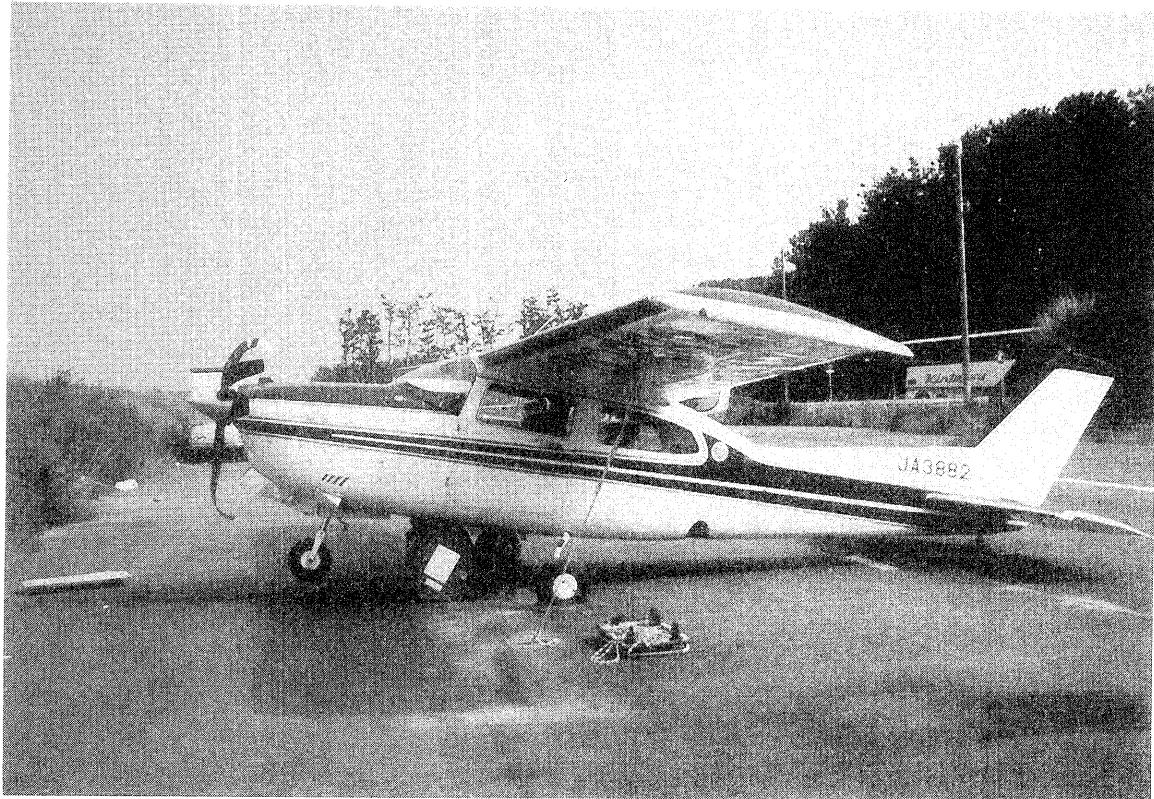
写真 1 事 故 機

個人所属セスナ式T 210N型JA3882は、平成8年6月2日、レジャー飛行を終え三保場外離着陸場へ着陸した際、15時57分ごろ、前脚が引っ込み（引き込み式）、離着陸地帯上でかく座した。

同機は中破したが、火災は発生しなかった。

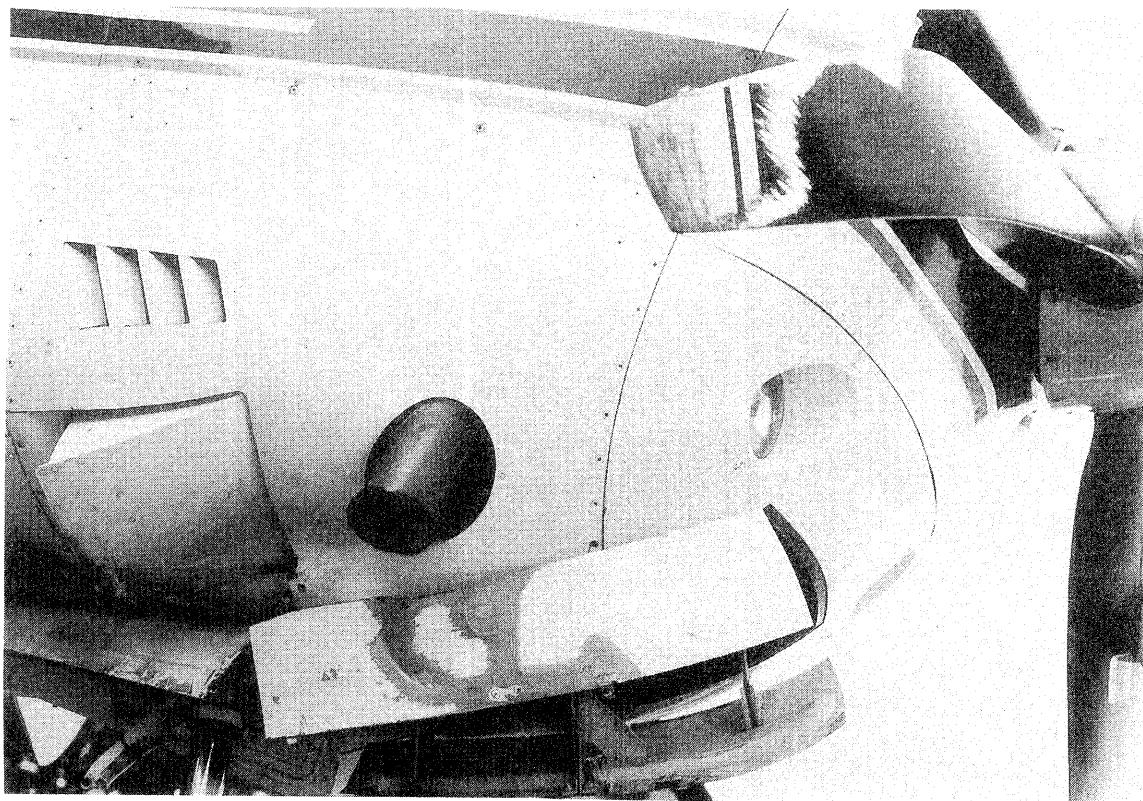
写真 2 損傷した機首下部及びプロペラ

プロペラ・ブレード	3本とも湾曲
前脚ドア	破損
機首下部のバルクヘッド及びキール	変形

プロペラは、3本とも後方に約30～40cm湾曲しており、その表面には離着陸地帯との接触痕が見られ、また、プロペラ・ピッチ制御機構も損傷していた。

前脚室左右のドアカバーに、離着陸地帯との接触痕が見られ、また、ドアヒンジの1つが損傷していた。

前脚室構造部材の左右の側板（バルクヘッド・アッシイ・キール材）に変形及び歪みが認められた。

エンジン排気パイプ先端部の約3cmに、離着陸地帯と接触した際に生じたと認められる変形があった。

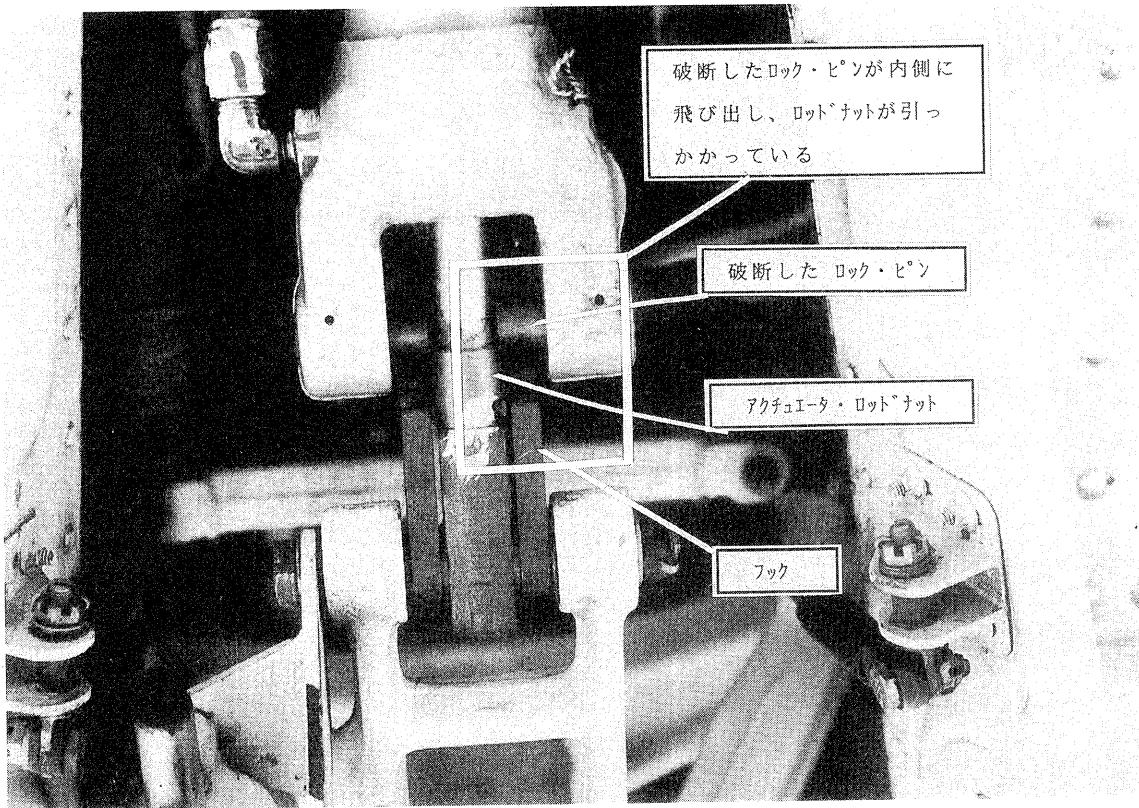
写真3 ダウンロックされなかつた状況
(事故時)

ノーズギア・アクチュエータの左側ロックピンが、固定溝部分で破断し、内側に飛び出していた。

- 3.1.1 機長は、適法な航空従事者技能証明書及び有効な航空身体検査証明を有していた。
- 3.1.2 同機は、有効な耐空証明を有し、所定の整備及び点検が行われていた。
- 3.1.3 調査の結果、同機は事故発生まで前脚ダウンロック機構を除き、異常はなかったものと認められる。
- 3.1.4 前脚は、ノーズギア・アクチュエータの左側ロックピンが破断して内側に飛び出していたため、アクチュエータ・ロッドナットがこれに引っ掛かり、アクチュエータ・ロッドの引き込みを拘束したため、ダウンロックができなかったものと認められる。
- 3.1.5 アクチュエータ・ロッドナットが同ピンに引っ掛けられロックできなくなっていたことから、当該ロックピンは、脚下げ操作時、既に破断していたものと認められる。なお、当該ロックピンの破断面には疲労破断が認められた。
- 3.1.6 着陸進入での脚下げ操作時、前脚はロックされておらず、脚下げ指示灯は赤色が点灯し、ロックの完了を示す緑色の点灯はしていなかったものと推定される。
着陸前点検の一連の動作において、機長は、脚下げ指示灯の点灯の確認を確実に行わず、主脚の出たことを窓越しに目視で確認したことから、当然緑色灯が点灯していると誤認していたものと推定される。
- 3.1.7 脚警報ホーンについては、機長が通常より浅い角での進入を行い、比較的多くパワーを使用していたことから、警報ホーンが作動する吸気圧力 1.5 inHg以下にパワーを絞ったのは、接地寸前であったものと推定される。このため、接地寸前に警報ホーンが作動したが、機長は失速警報音と勘違いをし、そのまま着陸を継続したものと推定される。

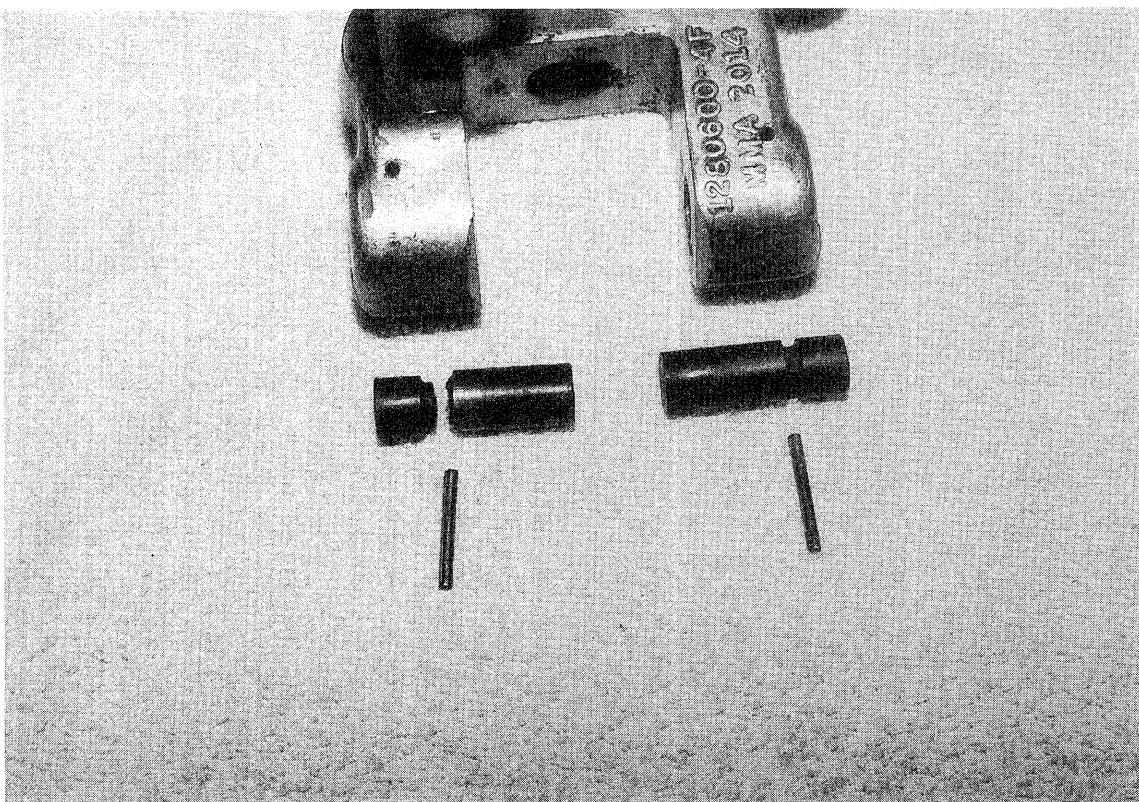
写真4 破断したロックピン（分解後）

破断したノーズギア・アクチュエータ・ロックピンの破断面を調査したところ、約3／4の範囲に疲労破断に見られるビーチマークが認められた。

この破断面の状況から、その大部分は疲労破断と認められ、前回の定期点検後の飛行時間が31時間37分、着陸回数が25回と少ないとことから、当該定期点検時には、既に相当疲労が進行していたものと考えられる。

本事故は、同機のノーズギア・アクチュエータの左側ロック・ピンが破断していたため、前脚がダウンロックされないまま着陸することとなり、接地後の滑走時に、前脚が引き込み、離着陸地帯に機首下部が接触したため生じたものと認められる。

当該S E Bは1995年12月29日（平成7年）に発行されており、初回点検は、200飛行時間内または12ヶ月以内のどちらか早い方で実施することとなっている。点検内容は、ロックピンにゆるみ・ガタがないかの検査であり、これらが発見されたならば当該S E Bに従い新しい形のロックピンに交換することとなっている。
