航空事故調査報告書
全日本空輸株式会社所属
エアバス・インダストリー式A320-200型 JA8392
鹿児島空港
平成6年6月18日

全日本空輸株式会社所属エアバス・インダストリー式A320-200型JA8392は、平成6年6月18日09時13分ごろ同社定期351便（名古屋／鹿児島）として鹿児島空港に着陸した際、滑走路に尾部を接触させ、機体を損傷した。

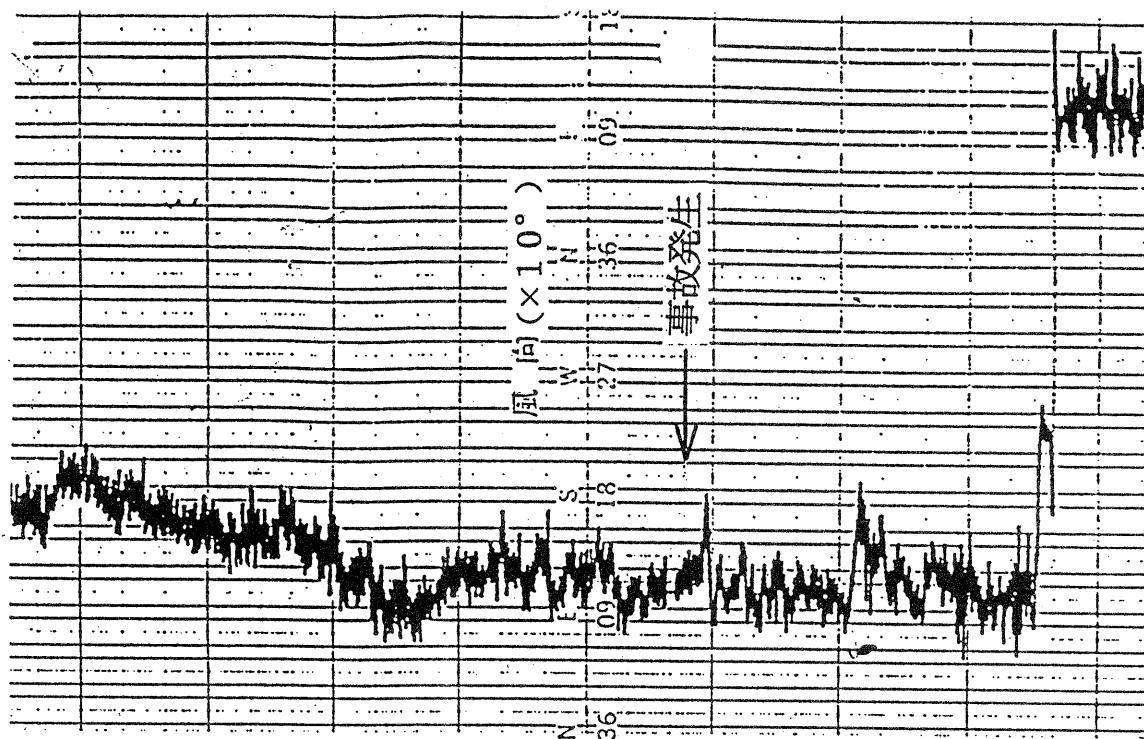
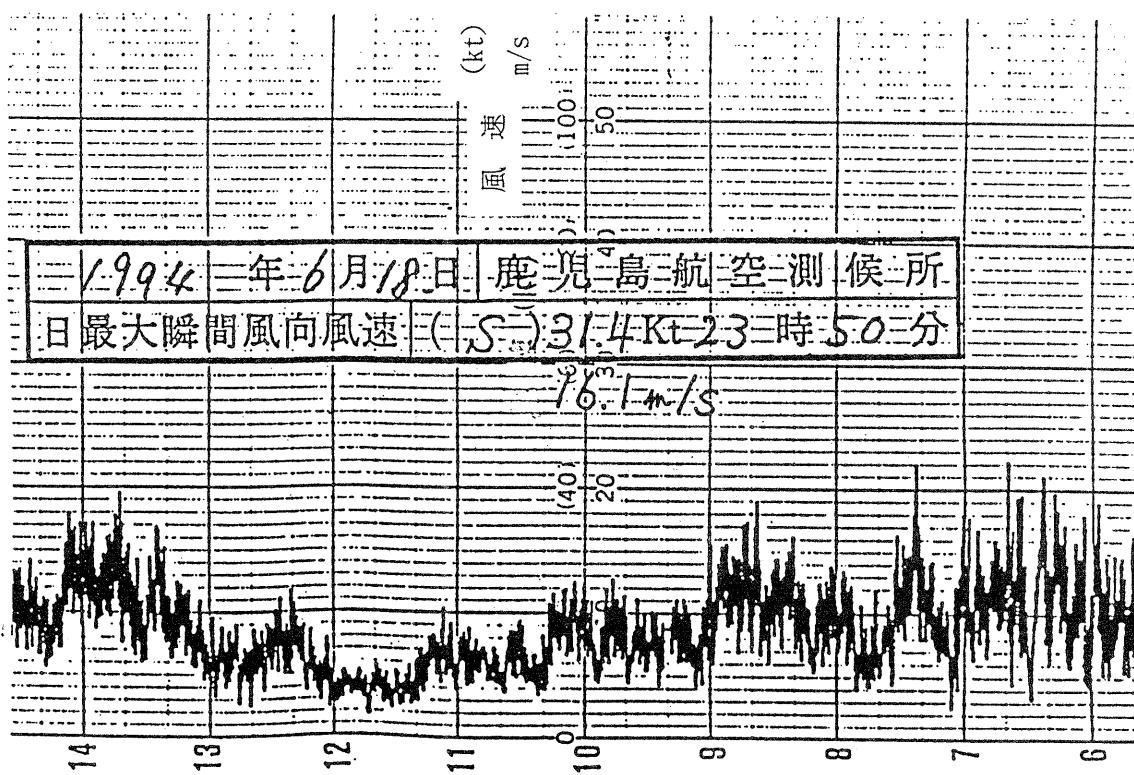
付図3 風向風速計の記録

同空港の風向風速計の記録によれば、車輪が接地する頃の滑走路34側の風は、風向が $110 \sim 140^{\circ}$ 、風速が $6 \sim 11\text{kt}$ の範囲で変動していた。

事故時の滑走路34側の風向は、地上の風向風速計の記録によれば110～140°であり、南東方向の崖から滑走路34の方向へ上記のような風の変化をもたらした可能性も考えられる。

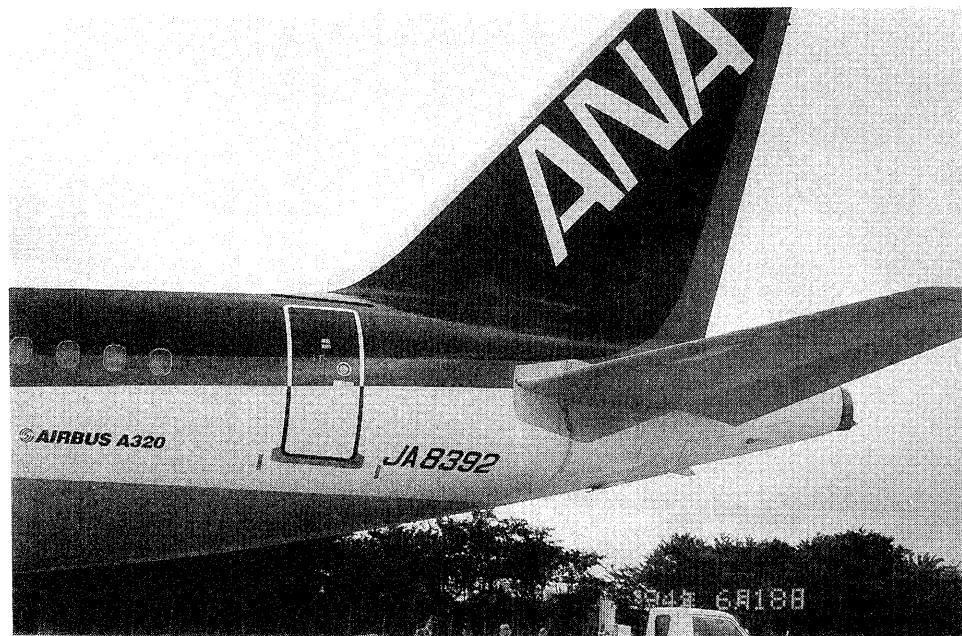
写真 1

事故機後部

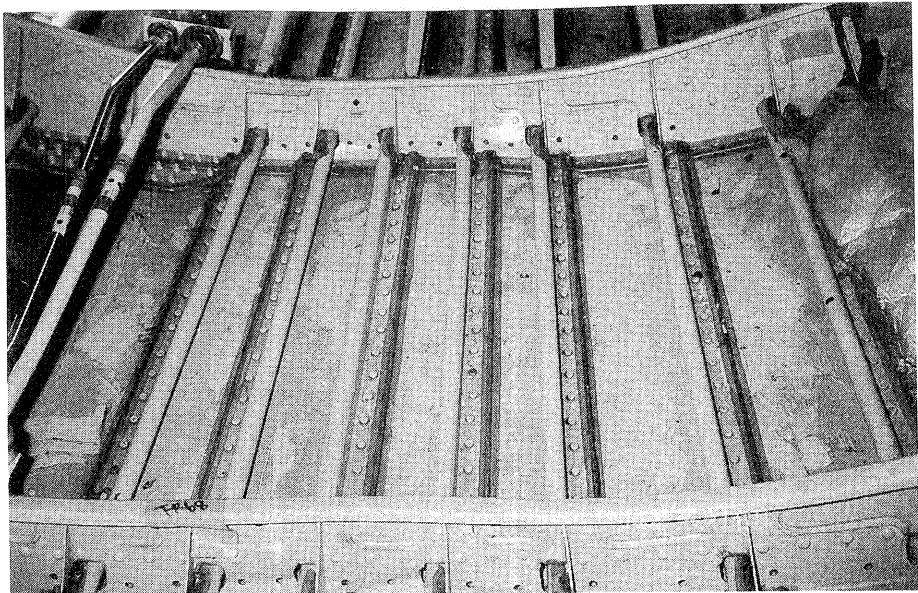
写真 3

フレーム番号 68 : ストリングガ 42 L から 42 R にかけて変形

フレーム番号 66 から 70 の間のストリングガ 42 L、42 R、43 L、43 R 及び 44 の計 5 本が約 2 m にわたり変形

フレーム 68
付近変形部分

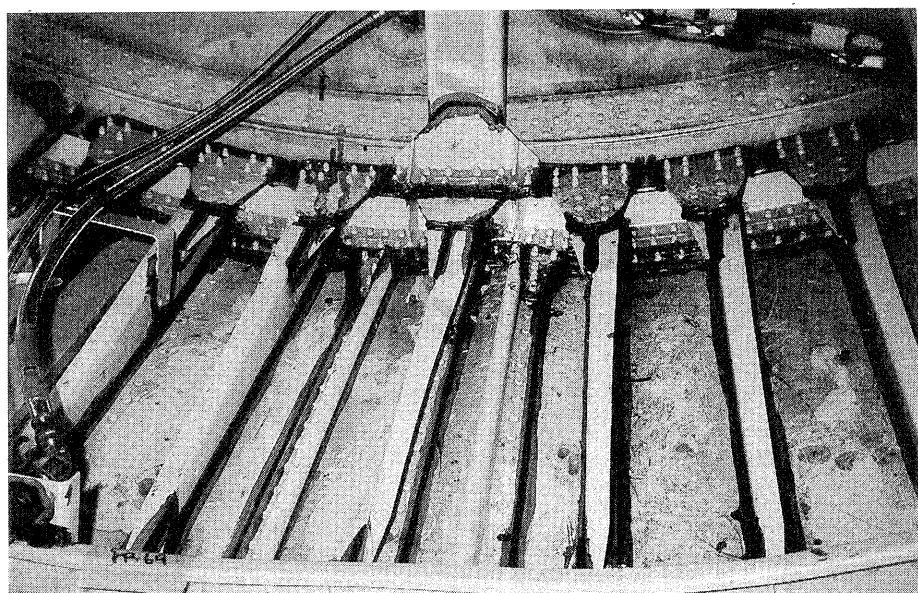
写真 4

下部：左舷側へ 54 cm、右舷側へ 41 cm の計 95 cm にわたりフレーム取付部から幅約 20 cm にわたり変形（最大 3 cm 程度の前方側への座屈）

後部圧力隔壁
前側変形部分

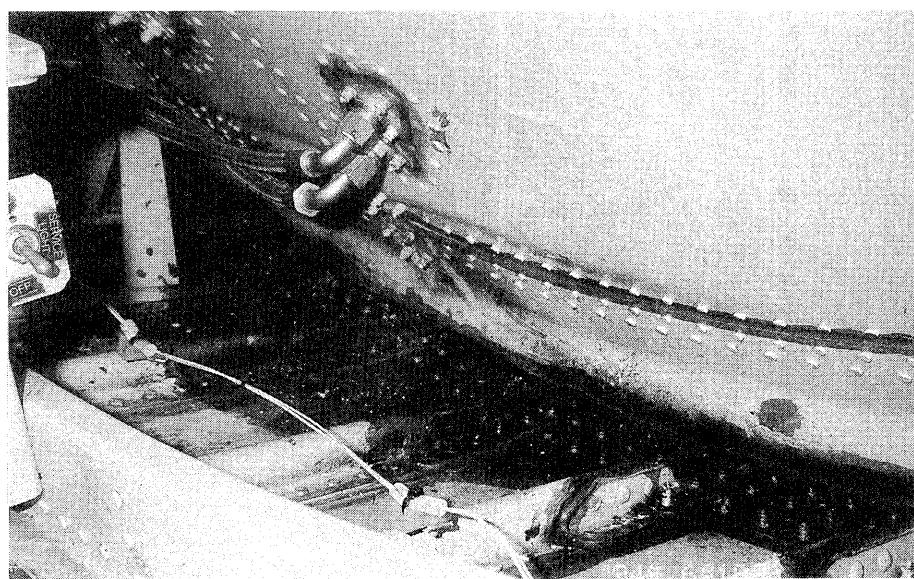
写真 5

後部圧力隔壁
後側変形部分
