航空事故調査報告書
シンガポール航空所属
エアバス・インダストリー式A310-300型9VSTZ
長崎県福江市北東約27kmの上空
平成7年1月21日

平成8年10月3日

航空事故調査委員会議決

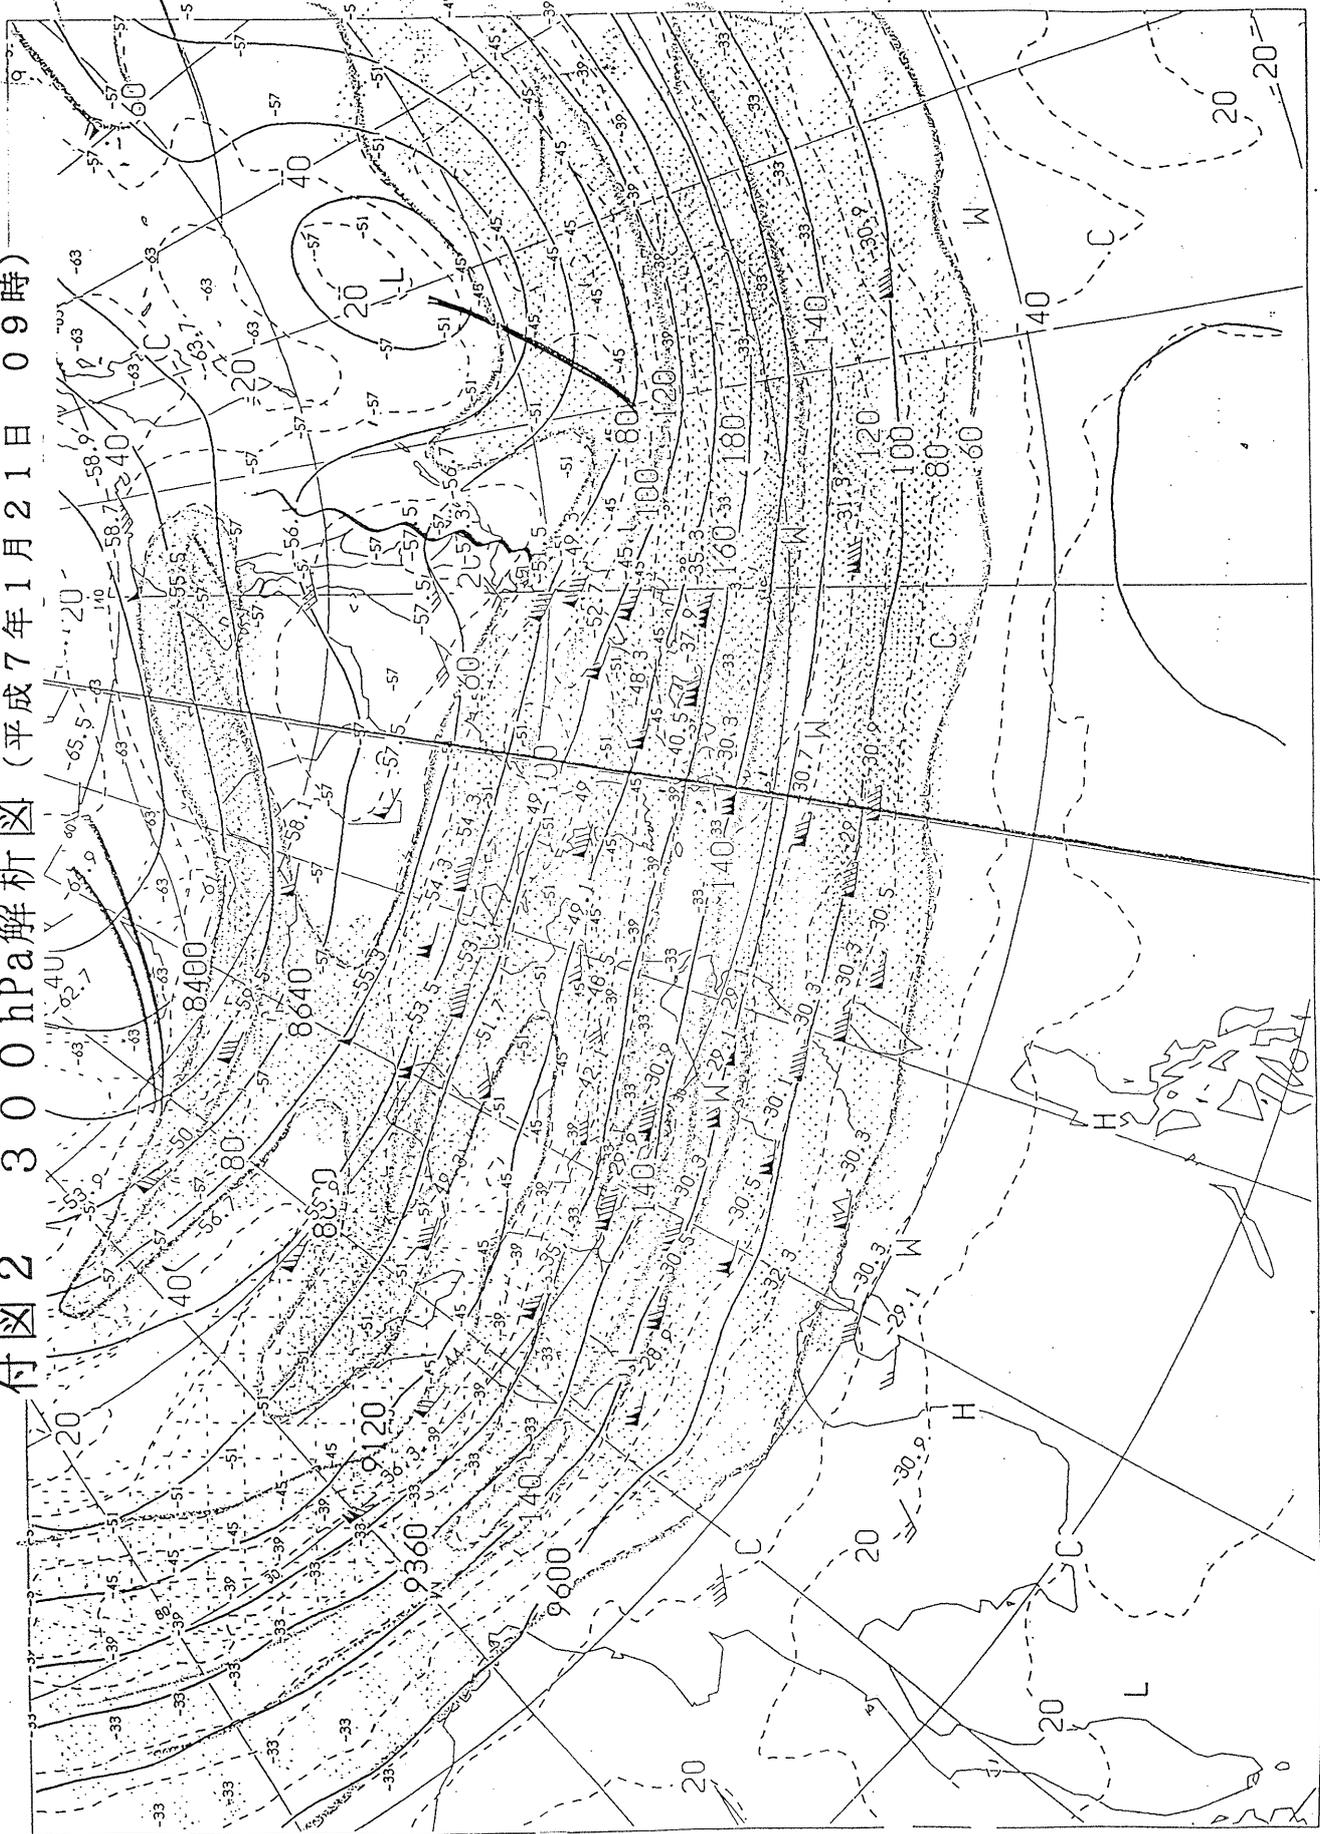
付図2 300hPa解析図 (平成7年1月21日 09時)

高層天気図の300hPa面には、大陸から九州地方を通る風速160ktに達するジェット気流があり、500hPa面には九州上空に60kt程度の強風域が観測されていた。

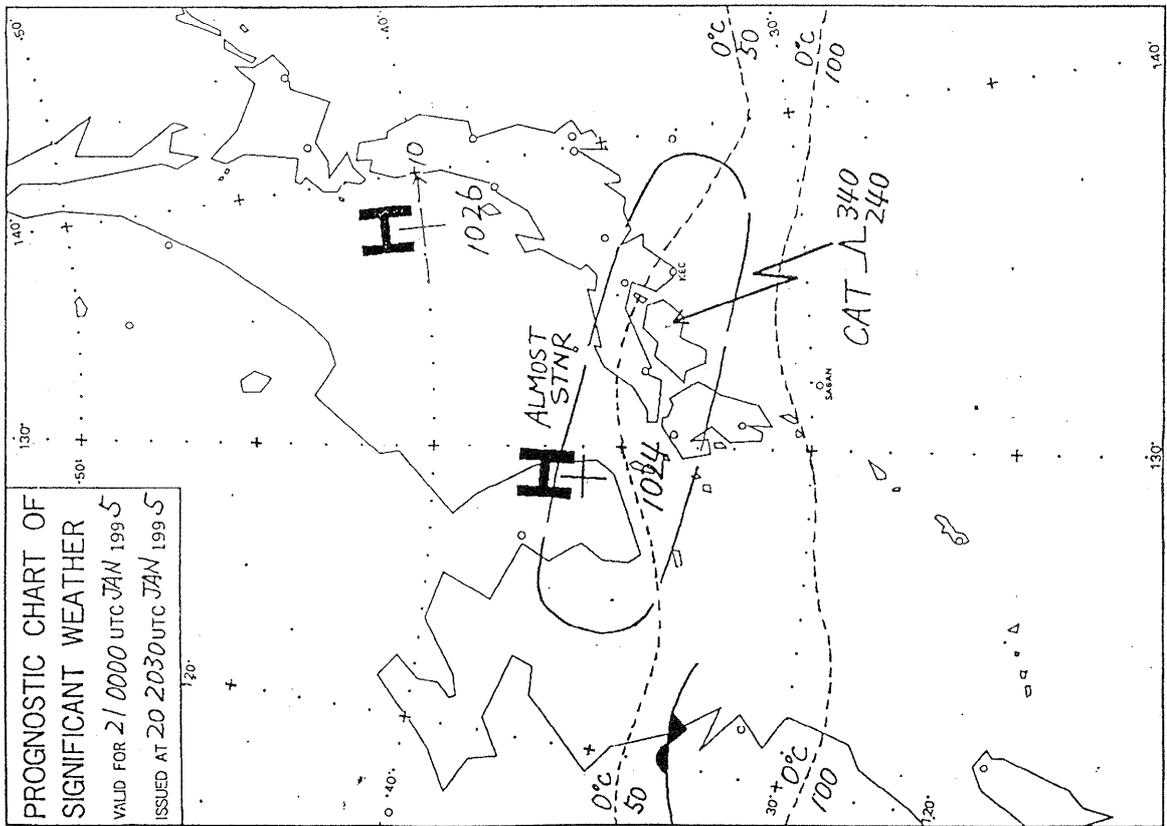
付図4 国内悪天予想図 (平成7年1月21日 09時)

また、国内悪天予想図（平成7年1月21日09時）によると、朝鮮半島から九州北部と四国にかけて、FL240～340に並程度の晴天乱気流が予想されていた。

3.1.2 国内悪天予想図によれば、朝鮮半島南部から九州北部と四国にかけて、FL 240～340に晴天乱気流が予想されていたが、機長は航空路情報提供業務(AEIS)等を利用して確認していなかったものと推定される。
