航空事故調査報告書
アサヒ・ソアリング・クラブ所属
グローブ式グローブG109B型 JA2417
埼玉県北葛飾郡庄和町
平成7年6月3日

平成8年10月3日
航空事故調査委員会議決
委員長 竹内和之
委員 小林哲一
委員 川井力
委員 東口實
委員 相原康彦

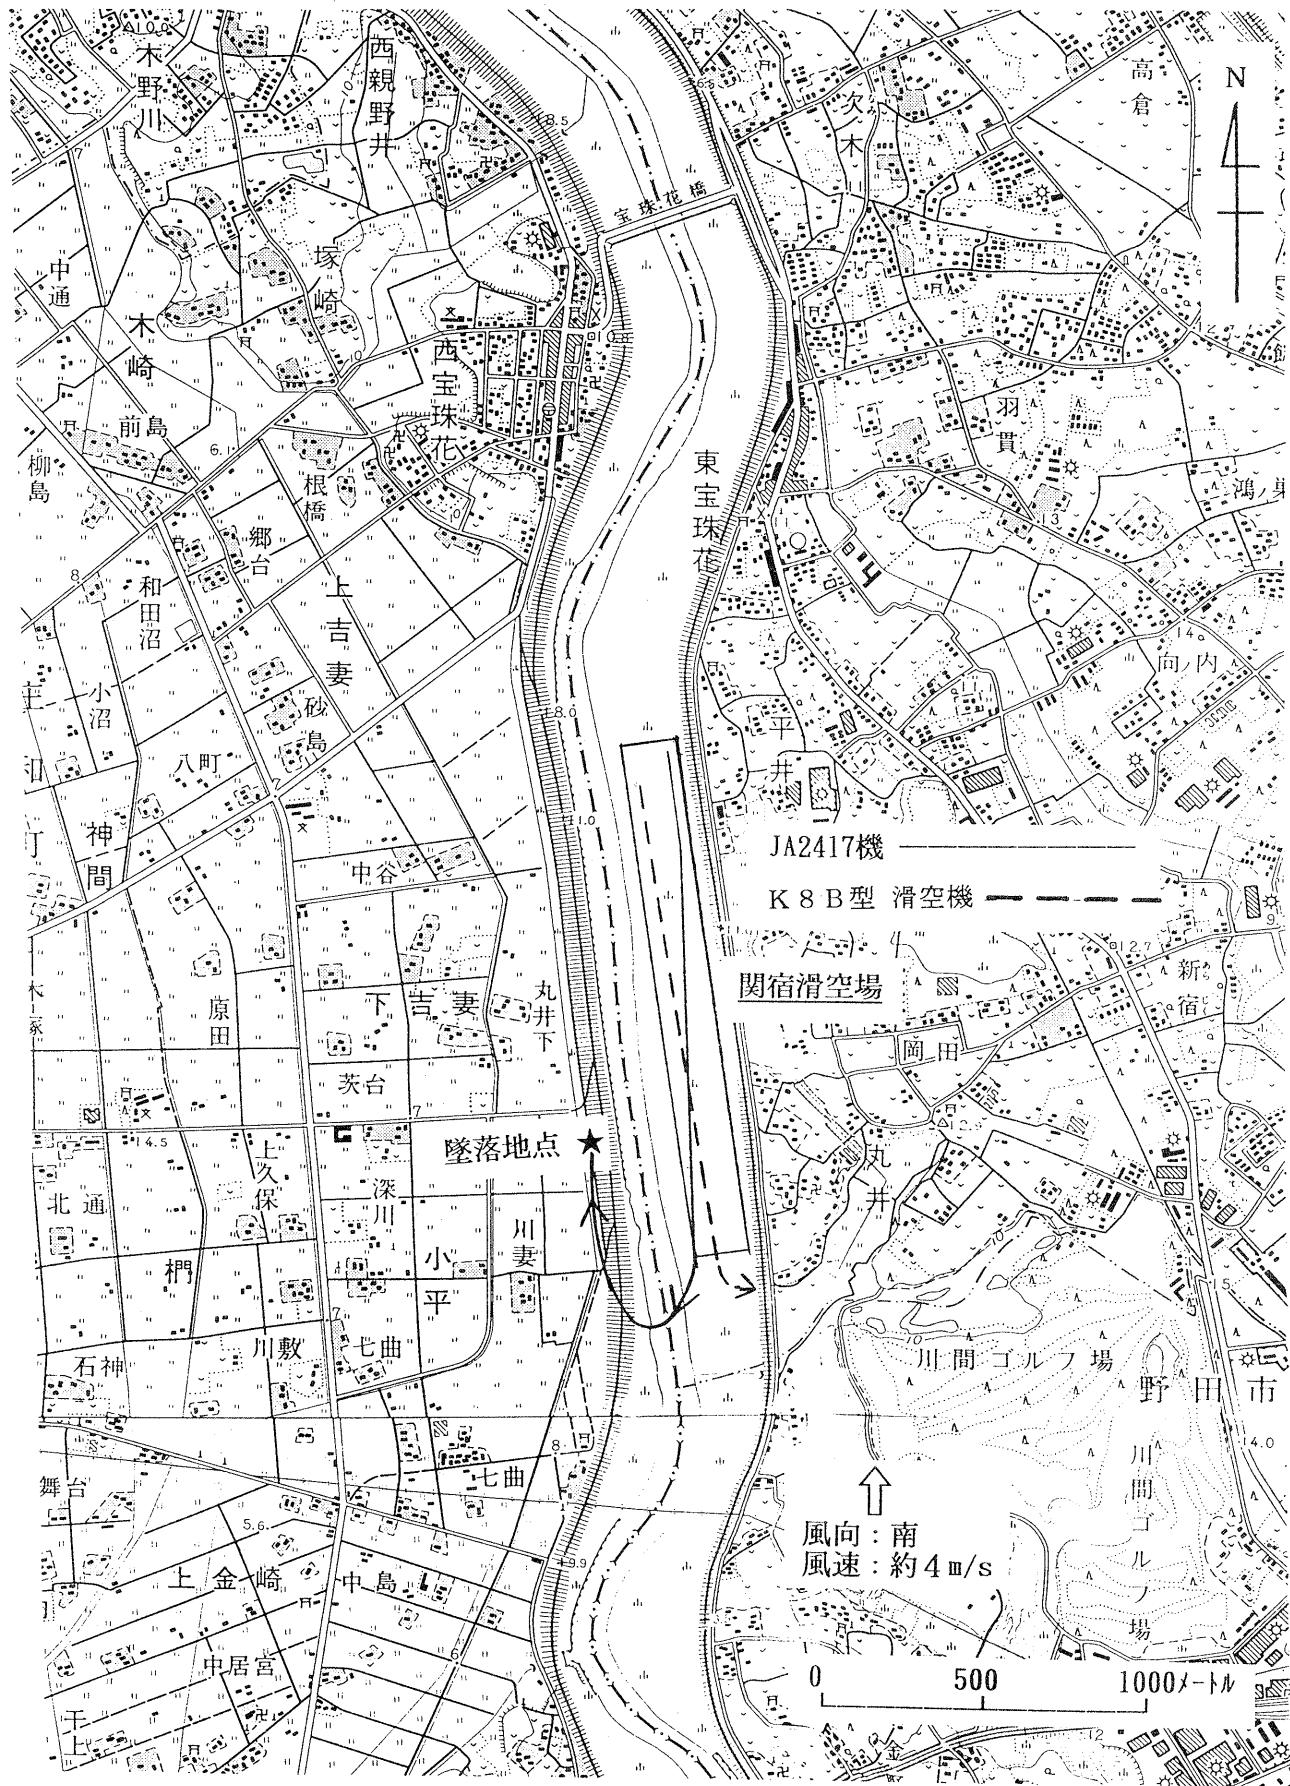
付図 1 推定飛行経路図

3.1.8 同機は、滑走路18Aを使用して離陸した後、K8B型滑空機及び曳航索を視認しないまま、騒音対策のための飛行経路を取るべく右に変針し、他の平行する滑走路を交叉して飛行したものと認められ、その際、滑走路Cと同Dの中間付近の上空で曳航索の落下空域を通過し、落下中であった曳航索に接触したものと推定される。

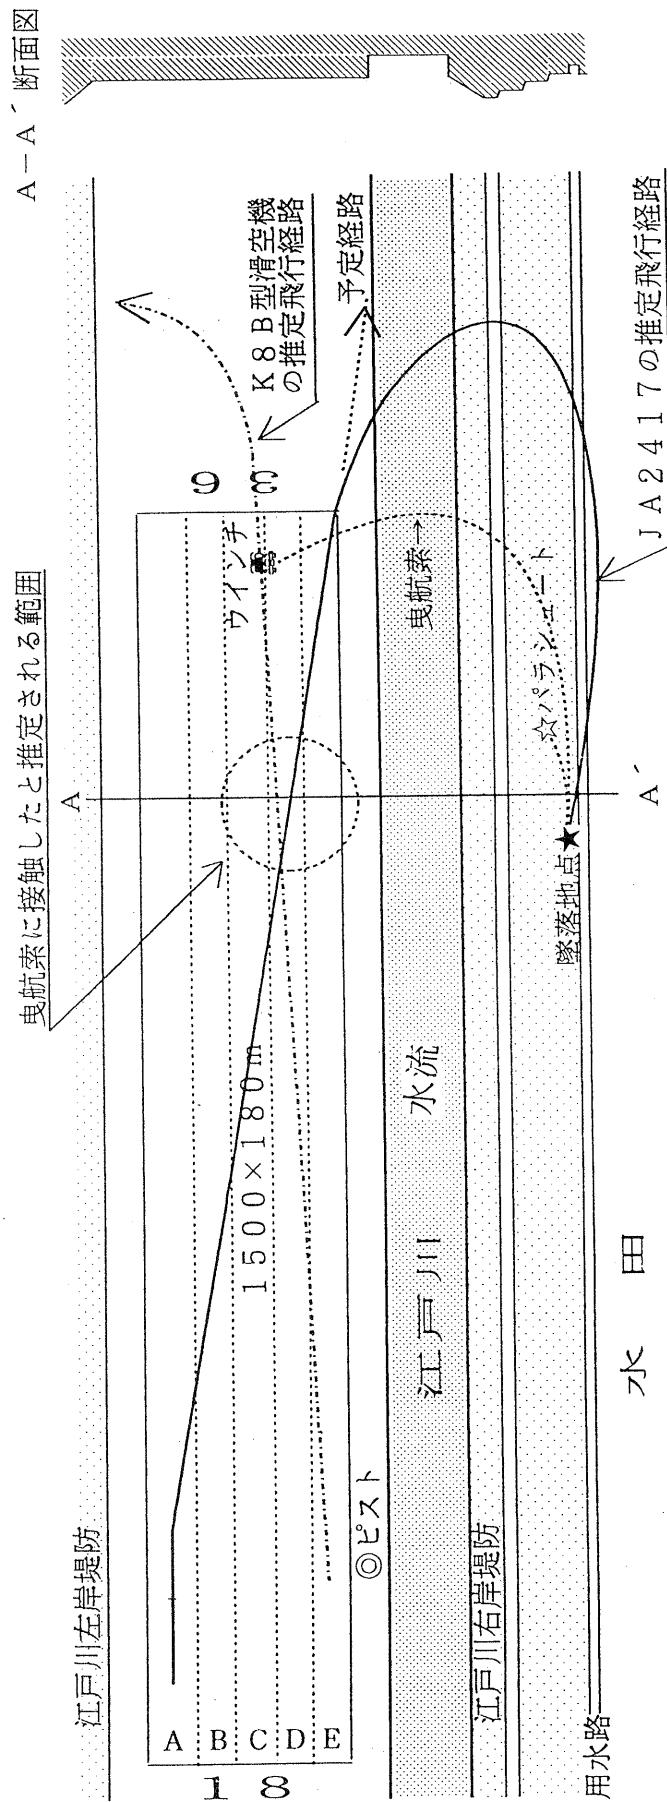
付図 2 事故現場概略図

同機は、スパイラーを半開にして進入したが、接地前に、機体が後下方に引っ張られたような感じで数m落下し、機長が不時着を意図した平地よりも約2m低い、堤防と水田との間にある用水路の東岸の草地に墜落した。

接地後、機首を概ね北北東に向けたまま、堤防と用水路の間の幅約5mの狭い草地を、堤防に沿って横滑りし、接地地点の約20m北の位置に、大破して停止した。

事故発生地点は、埼玉県北葛飾郡庄和町小平193番地先の江戸川右岸堤防外側の用水路脇の草地で、滑空場のウインチ設置位置からは北西約350mの地点で、事故発生時刻は14時46分ごろであった。

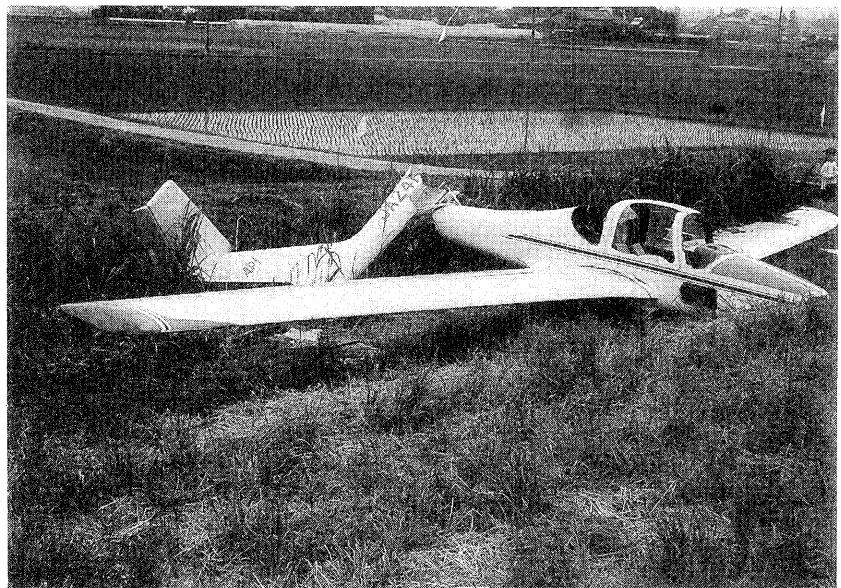
その1 事故機

プロペラ	破損
エンジン	一部損傷、マウント損傷
胴 体	中央胴体 下部及び左右主翼取付け部損傷 後部胴体 破断分離
主 翼	左右主翼 損傷
尾 翼	左水平安定板 損傷 左エレベータ 損傷 ラダー 損傷
着陸装置	左主脚 折損 右主脚 変形

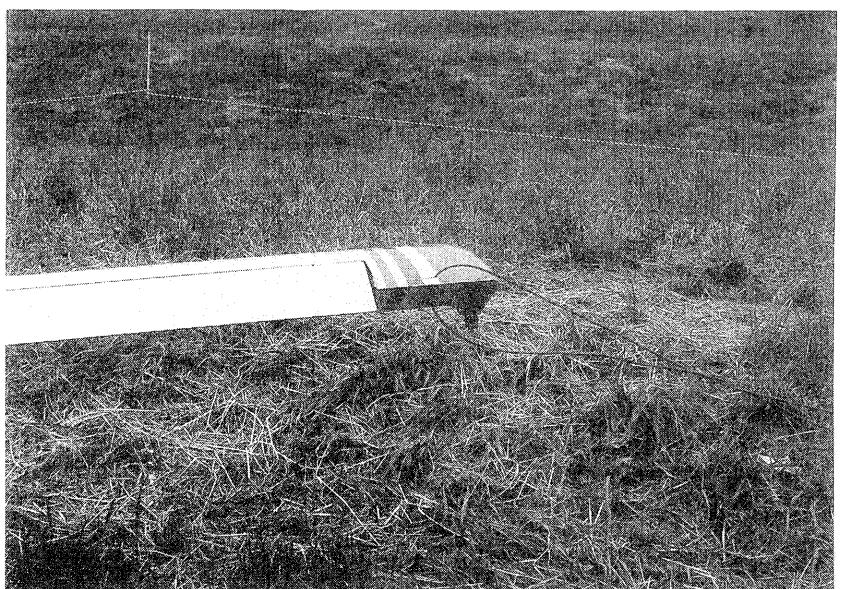
その2 右主翼端部

同機は、曳航索が右主翼端の後縁付近に食い込んで繋がっていたが、その他には、墜落による損傷を除いて機体、エンジンとともに異常は認められなかった。

また、右主翼前縁には、翼端から約 175 cm の位置に、曳航索が接触した痕跡（幅約 1 cm 、最大深さ約 0.4 cm ）が認められた。

3.1.9 2.9.1項で述べた、同機の右主翼前縁の曳航索との接触痕及び右主翼端への曳航索の食い込み状況から、同機の右主翼前縁に接触した曳航索は、パラシュートのついた先端側の部分が、同機の後方下方にひきずられる状態となって、右主翼後縁部に接し、その後の同機の飛行に伴って、後縁での接触部が翼端方向に滑って移動し、エルロンと翼端との間隙に入り込んだ後、翼端に食い込み、同機から外れない状態になったものと推定される。

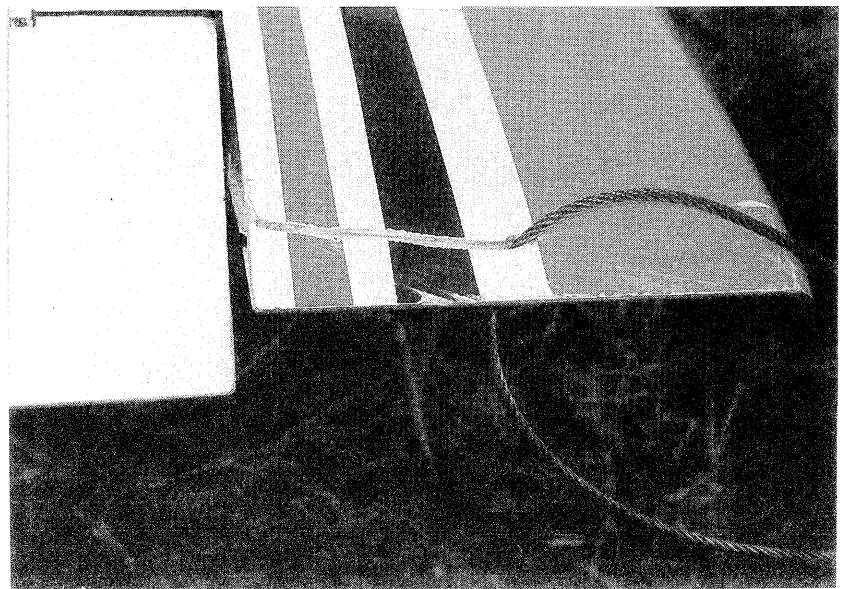
その3 右主翼端後縁部

曳航索は、エルロンと翼端部との間隙を通って後縁から前方約 4 cm の位置まで入り込み、その箇所から、翼端方向に約 12 cm 食い込んでいた。（写真参照）
