型式：ウルトラライト・エアークラフト式チャレンジャーⅡスペシャルー
R 503 L型超軽量動力機（複座）

識別番号：JR1206（財日本航空協会識別番号）

1 航空事故調査の経過

1.1 航空事故の概要

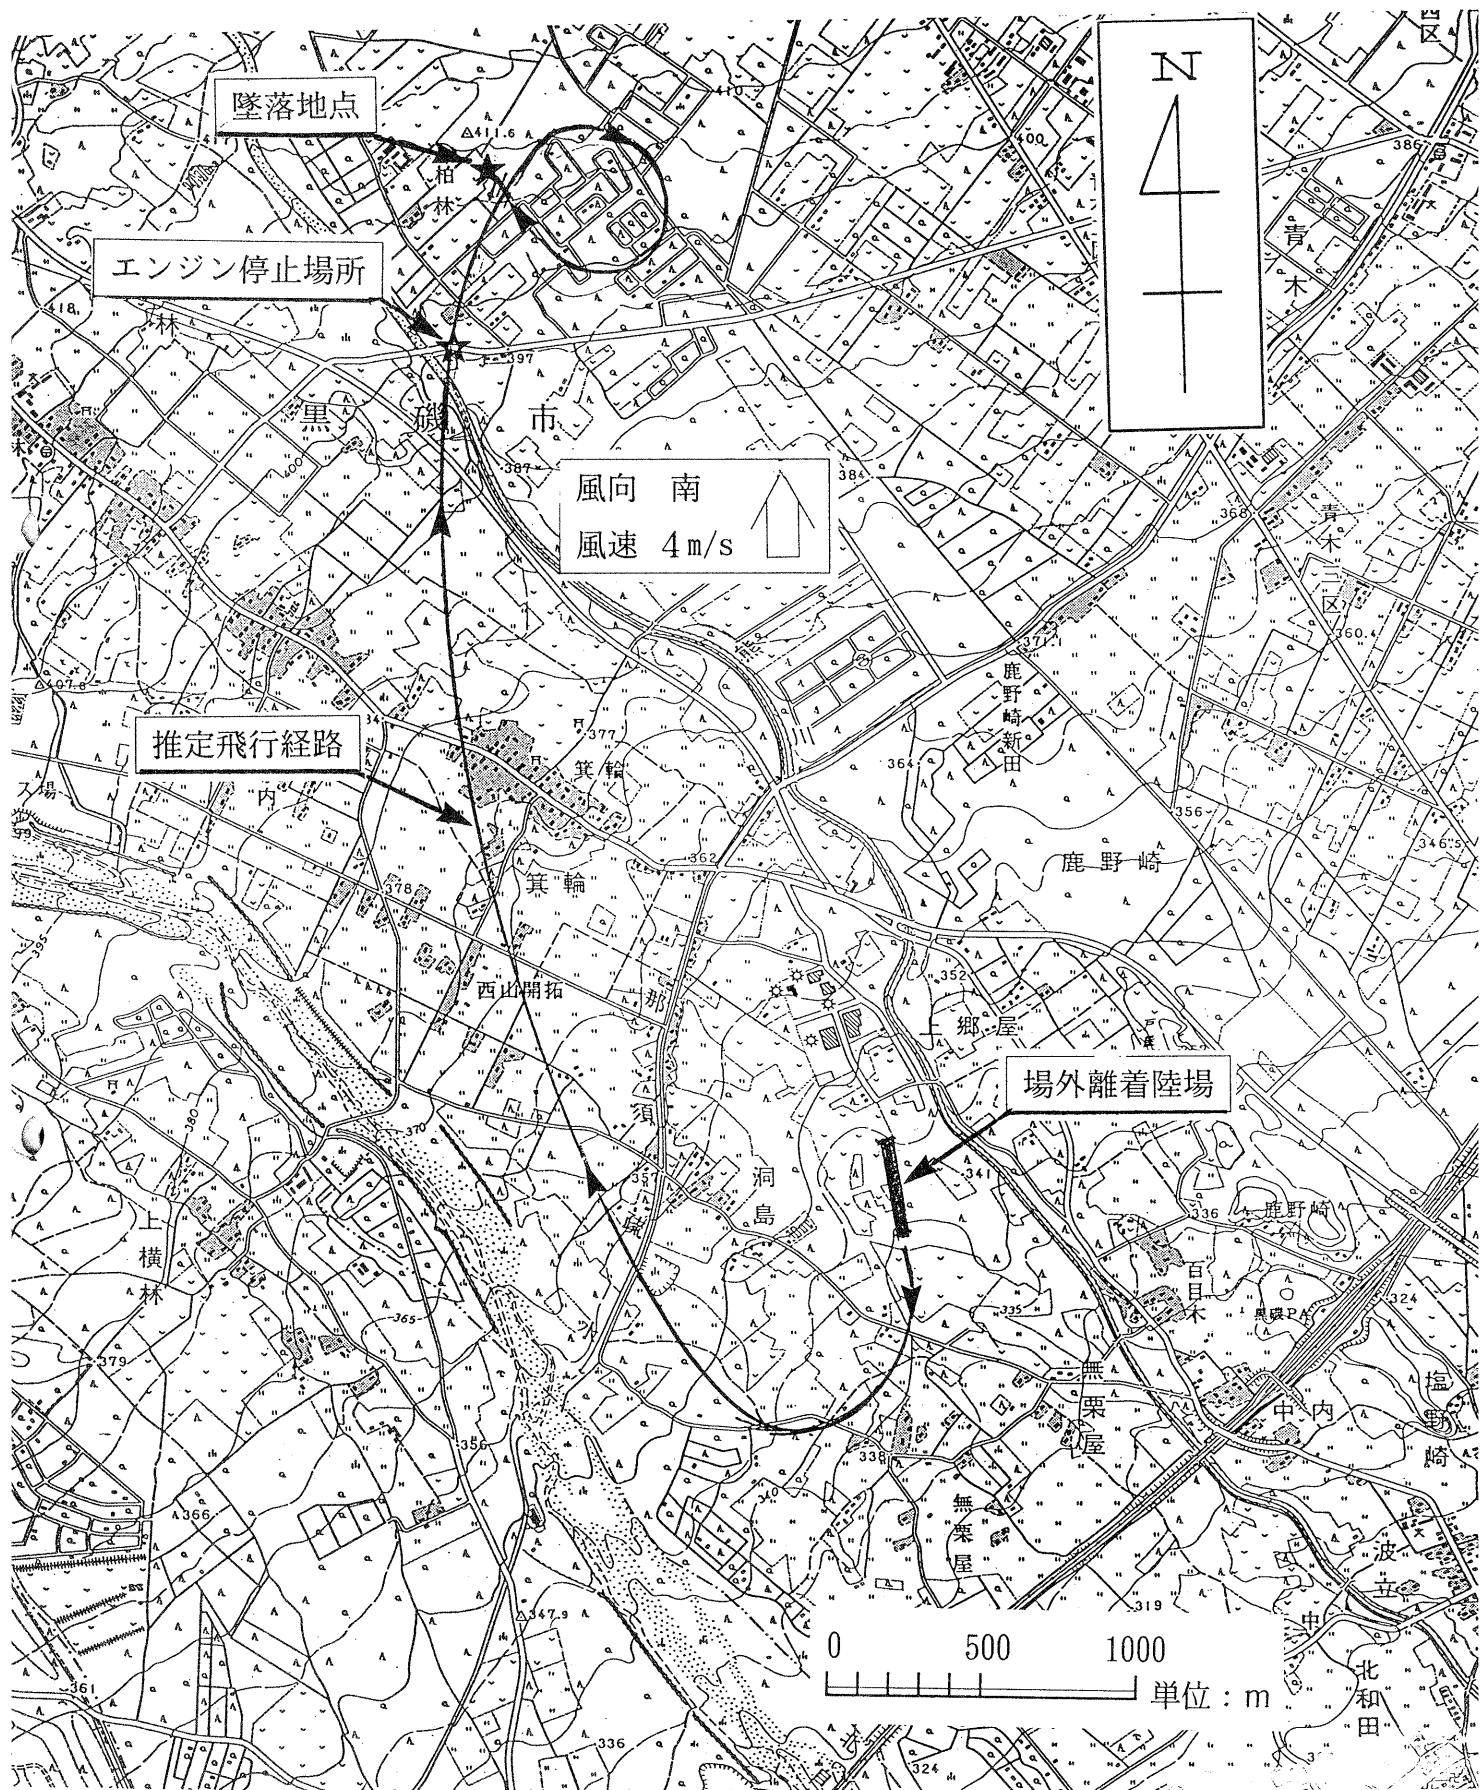
付図1 推定飛行経路図

JR1206は、平成7年1月3日、操縦者及び同乗者が搭乗し、栃木県黒磯市中内字沢東の場外離着陸場を離陸、飛行中エンジンが停止、牧草地に不時着しようとしたが、15時30分ごろ高林1705-8の雑木林に墜落。

飛行中、エンジンに不調が生じたため、スロットル・レバーを引きアイドル回転に戻し、再度同レバーを進めた際、エンジンが停止した。このため、牧草地に不時着しようとしたが、高度処理に適切を欠き、失速し雑木林に墜落したものと推定。
