航空事故調査報告書
ジャルフライトアカデミー株式会社所属
ビーチクラフト式58型JA5299
長崎空港
平成8年4月6日

平成8年11月21日
航空事故調査委員会議決
委員長 竹内和之
委員 小林哲一
委員 川井力
委員 東口實
委員 相原康彦

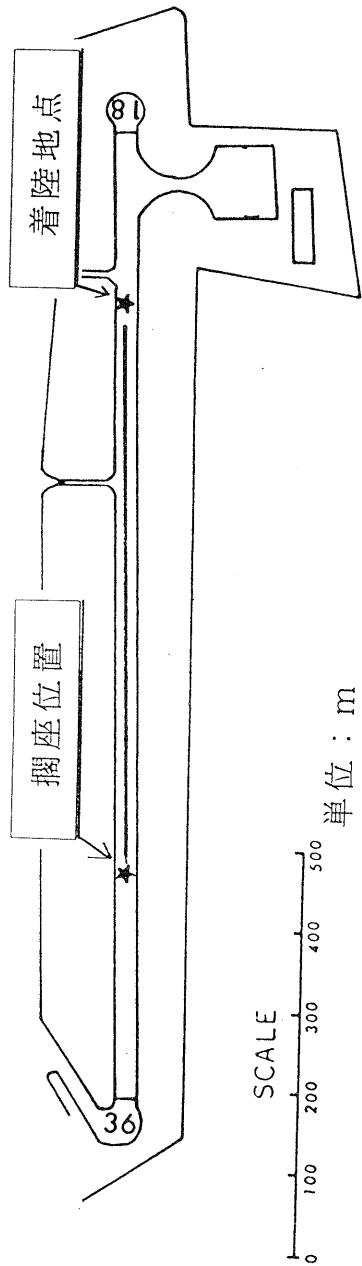
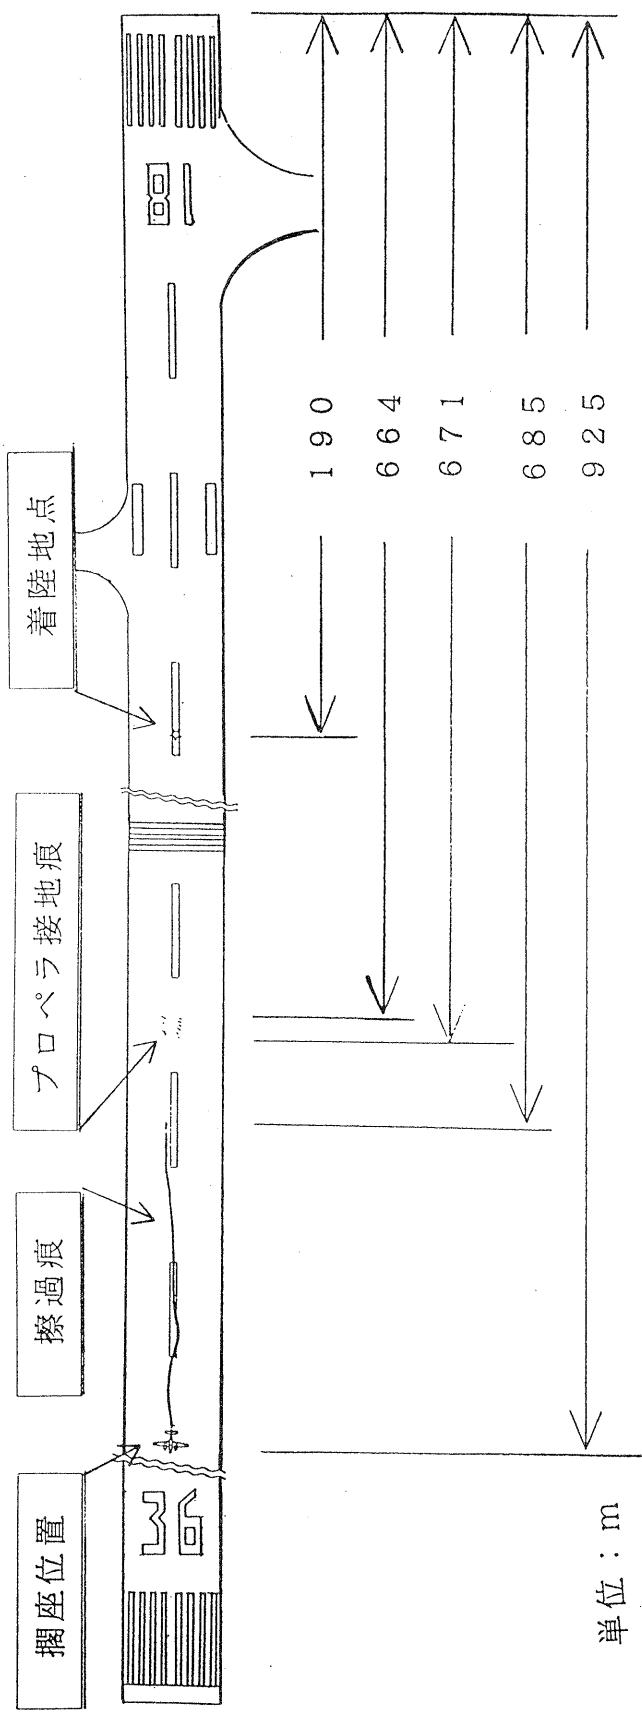
付圖1 現場見取図
(長崎空港△滑走路)

事故発生地点は、長崎空港A滑走路上で、事故発生時刻は、14時56分ごろであった。

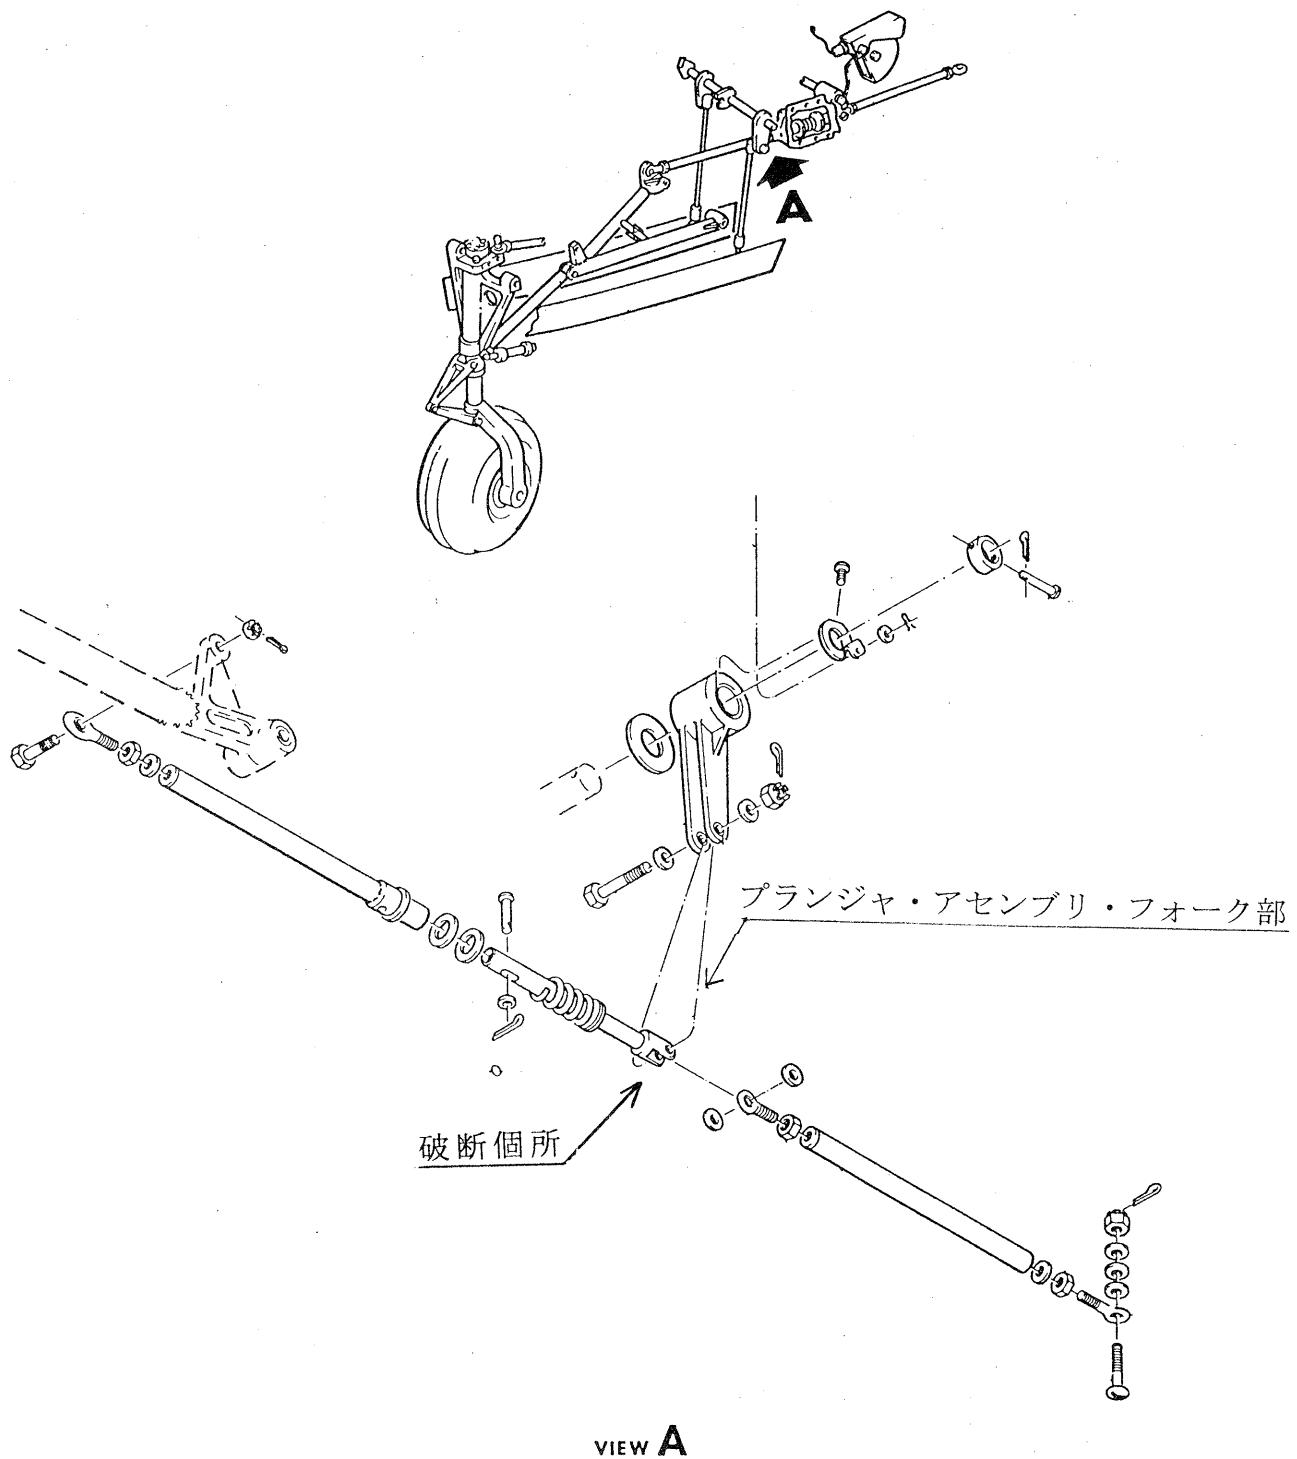
付図2 ビーチクラフト式58型
前 脚

同機を調査した結果、前脚のプランジャ・アセンブリ・フォーク部が破断しており、前脚が引き込まれた状態となっていた。なお、プランジャ・アセンブリ・

フォーク部の破断した破片は、片側は機体内で発見されたが、もう一片は発見できなかった。

3.1.4 同機は、脚上げ操作時、前脚のプランジャ・アセンブリ・フォーク部が破断したため、脚下げ操作を行った時、前脚がロックできず、着陸時に接地した際、前脚が引込み状態になったため擋座したものと認められる。

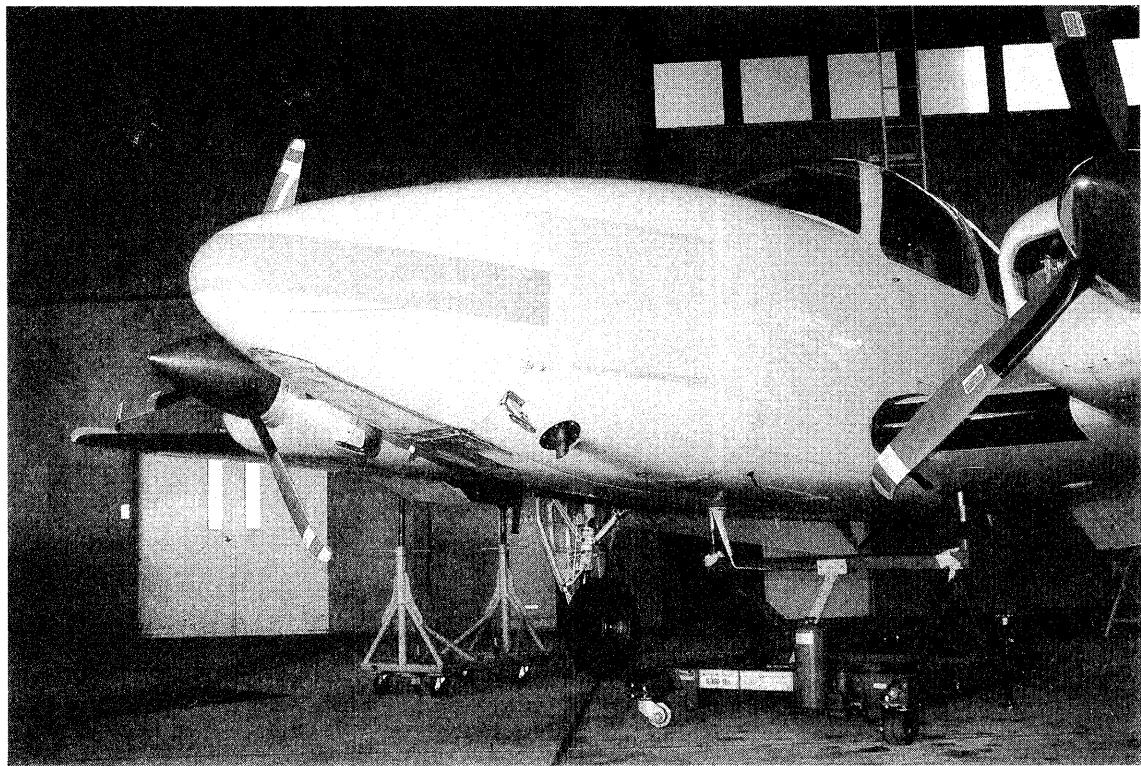
写真 1 事故機

左右のプロペラ・ブレードは、先端から10cm程度にかけて接地滑走による擦過痕を伴って後方に湾曲していた。

また、前脚ドア、機首部下面及び最前方隔壁下部等には擦過痕が認められた。

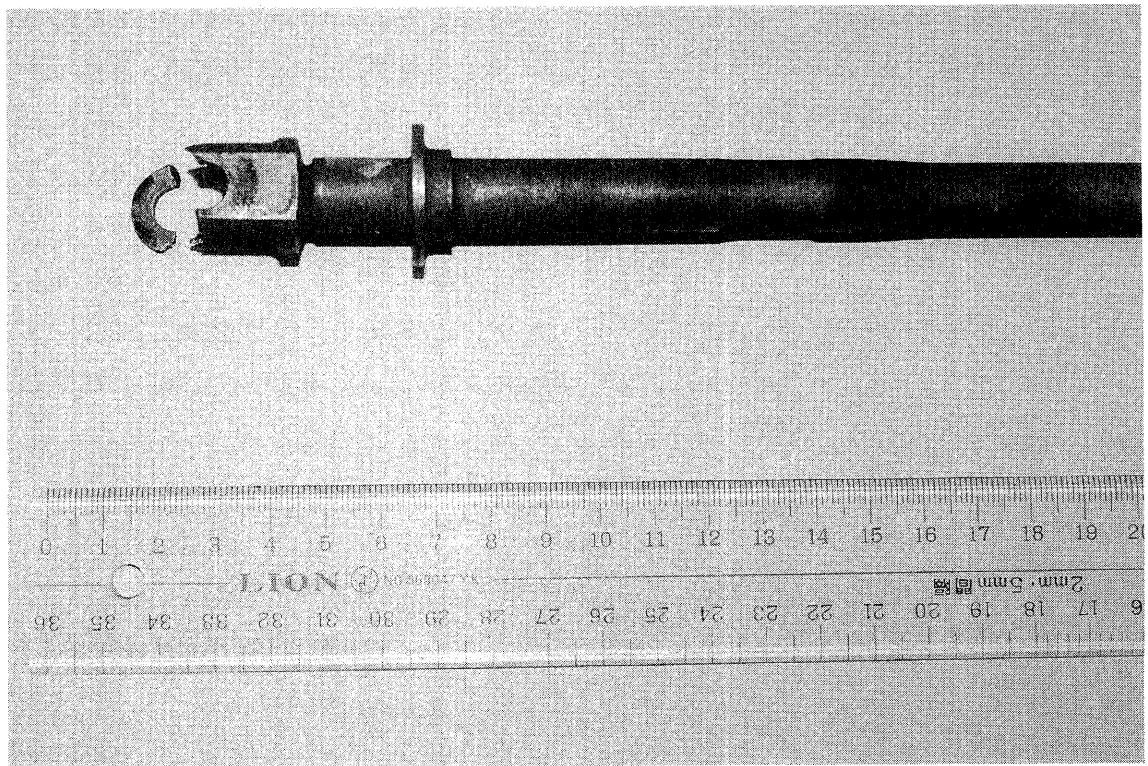
写真 2 破断したプランジャ ・アセンブリのフォーク部

また、破断面を走査形電子顕微鏡により調査した結果、破断面にボルト孔の内側から疲労亀裂が進展したと見られるストライエーションが認められた。なお、疲労破面の起点部には、腐食等の異常は認められなかった。

3.1.5 同フォーク部が破断したことについては、脚上げ時の引っ張り荷重が繰り返し同部に作用したため、ボルト孔の内側より疲労が進行し破断したものと認められる。

本事故は、前脚のプランジャ・アセンブリ・フォーク部が疲労破断したため、前脚が脚下げ位置に固定できなくなり、着陸の際、前脚が引き込み、滑走路上に擱座したものと認められる。

- ・ 同社は、事故機以外の所属するビーチクラフト式58型（4機）及びA36型（5機）について、当該プランジャ・アセンブリの特別点検を行い、さらに自社において過去1年間にプランジャ・アセンブリの交換記録のない機体については、当該アセンブリの交換を実施した。
- ・ 整備基準中に、1,000時間毎の磁粉探傷検査を行うこと及び2,000時間毎の交換を行うことの整備要目を設定した。
