航空事故調査報告書
佐川航空株式会社所属
ベル式206B型JA9377
千葉県安房郡三芳村
平成5年8月1日

平成8年11月21日
航空事故調査委員会議決
委員長 竹内和之
委員 小林哲一
委員 川井力
委員 東口實
委員 相原彦康

1.1 航空事故の概要

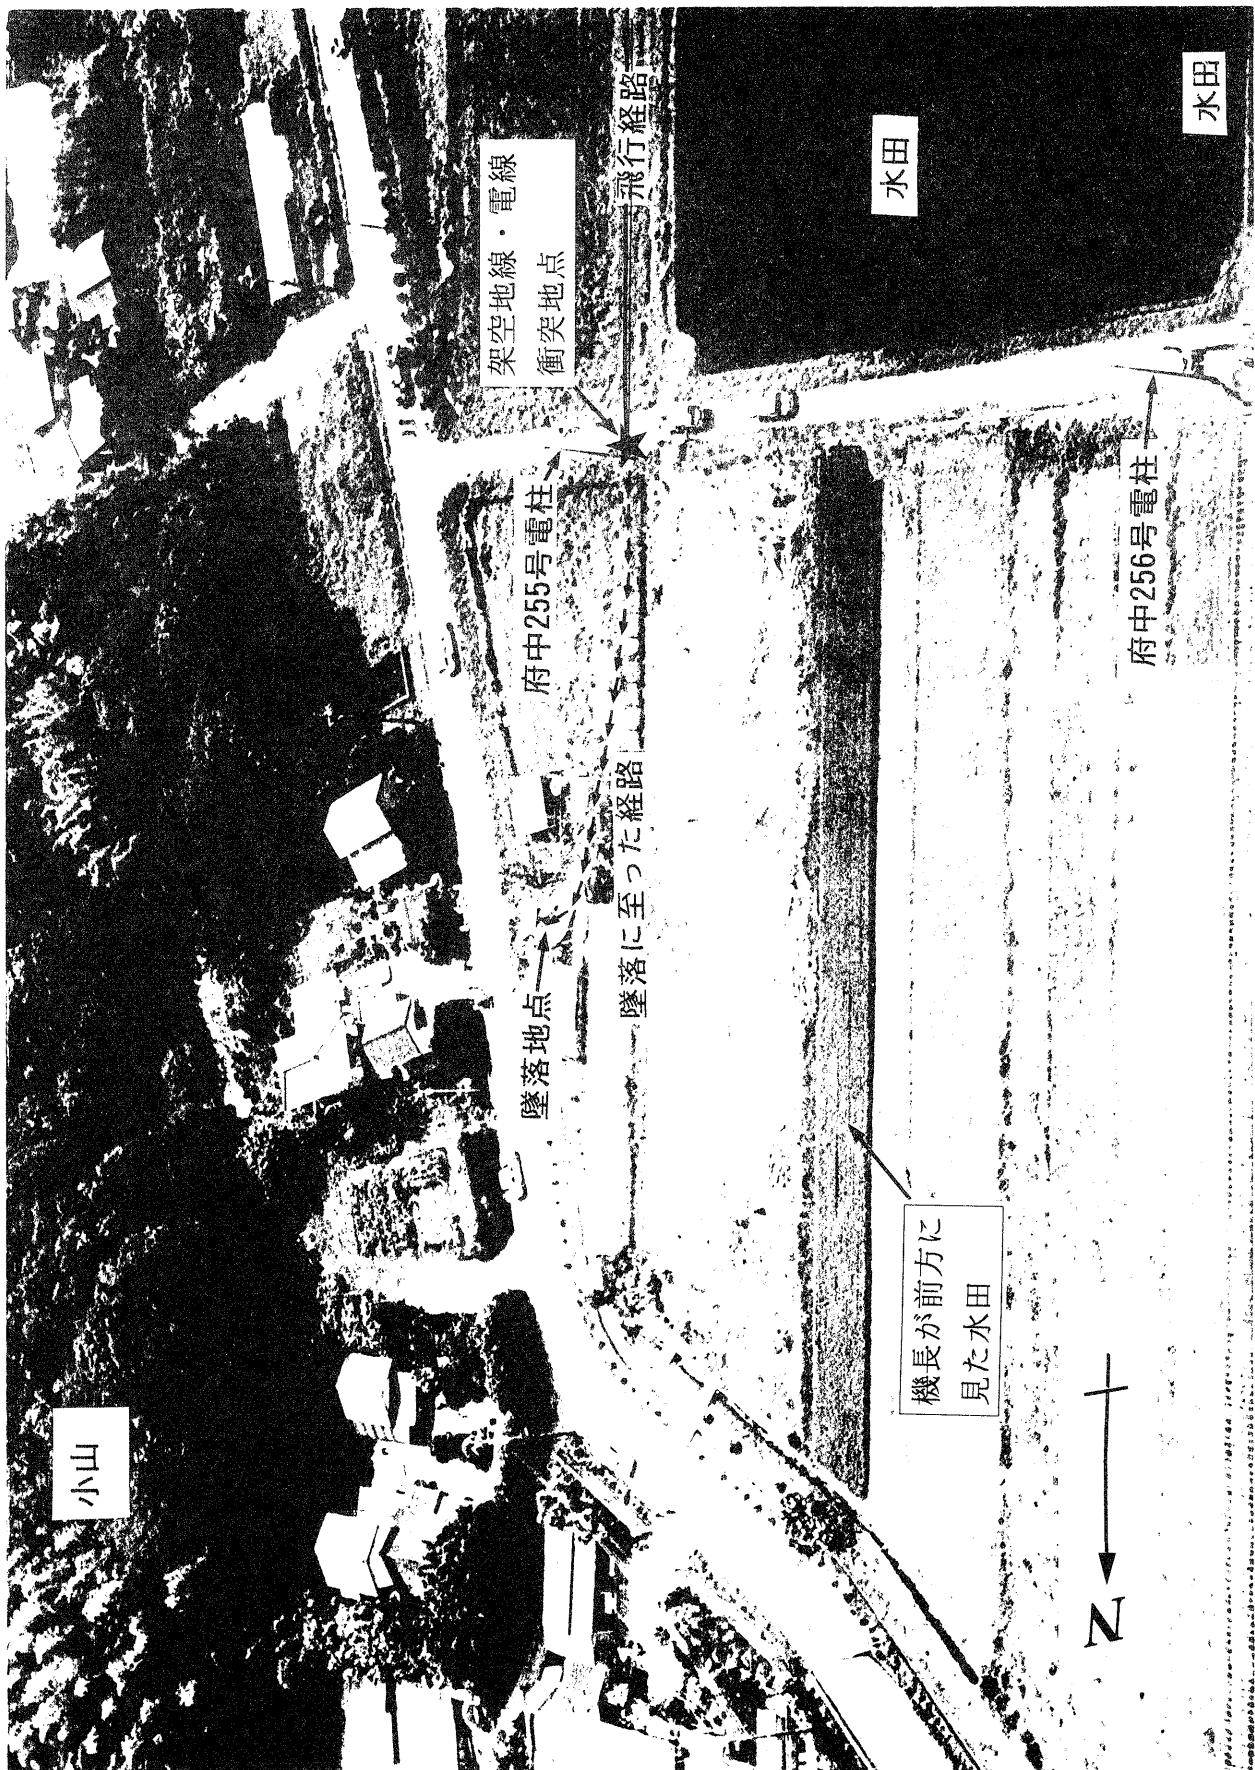
写真1 事故現場

同機が衝突した架空地線及び配電線（以下「架空地線等」という。）は、ビニール・ハウスに配電するためのもので、府中255号電柱と府中256号電柱の間（間隔は約60m）の架空地線が、府中255号電柱から西約10mの位置で切断されていた。また、配電線については、3本のうちの2本が切断されていた。

事故現場付近の地形は、平坦な場所であり複雑な地形ではないが、付近には配電線が多数あった。また、事故時の飛行コースの進行方向上には、高さが約20mの樹木の茂った低い小山があり、同機が飛行していた飛行高度では、架空地線等が背景に溶け込み、機長からは見えにくい状況であったものと推定される。

3.1.6 機長が架空地線等の存在に気が付かなかったことについては、事前の確認調査が十分でなかったこと、前方の水田に気を取られ、架空地線等障害物件の存在への注意が薄れたこと、及び同機の進行方向前方にあった樹木の茂った小山が背景となって架空地線等が見えにくかったことが関与したことが考えられる。
