航空事故調査報告書
菱和式つばさW1-1-G25B型
超軽量動力機 JR1051
福島県いわき市三和町
平成8年7月1日

平成8年11月21日
航空事故調査委員会議決
委員長 竹内和之
委員 小林哲一
委員 川井力
委員 東口實
委員 相原康彦

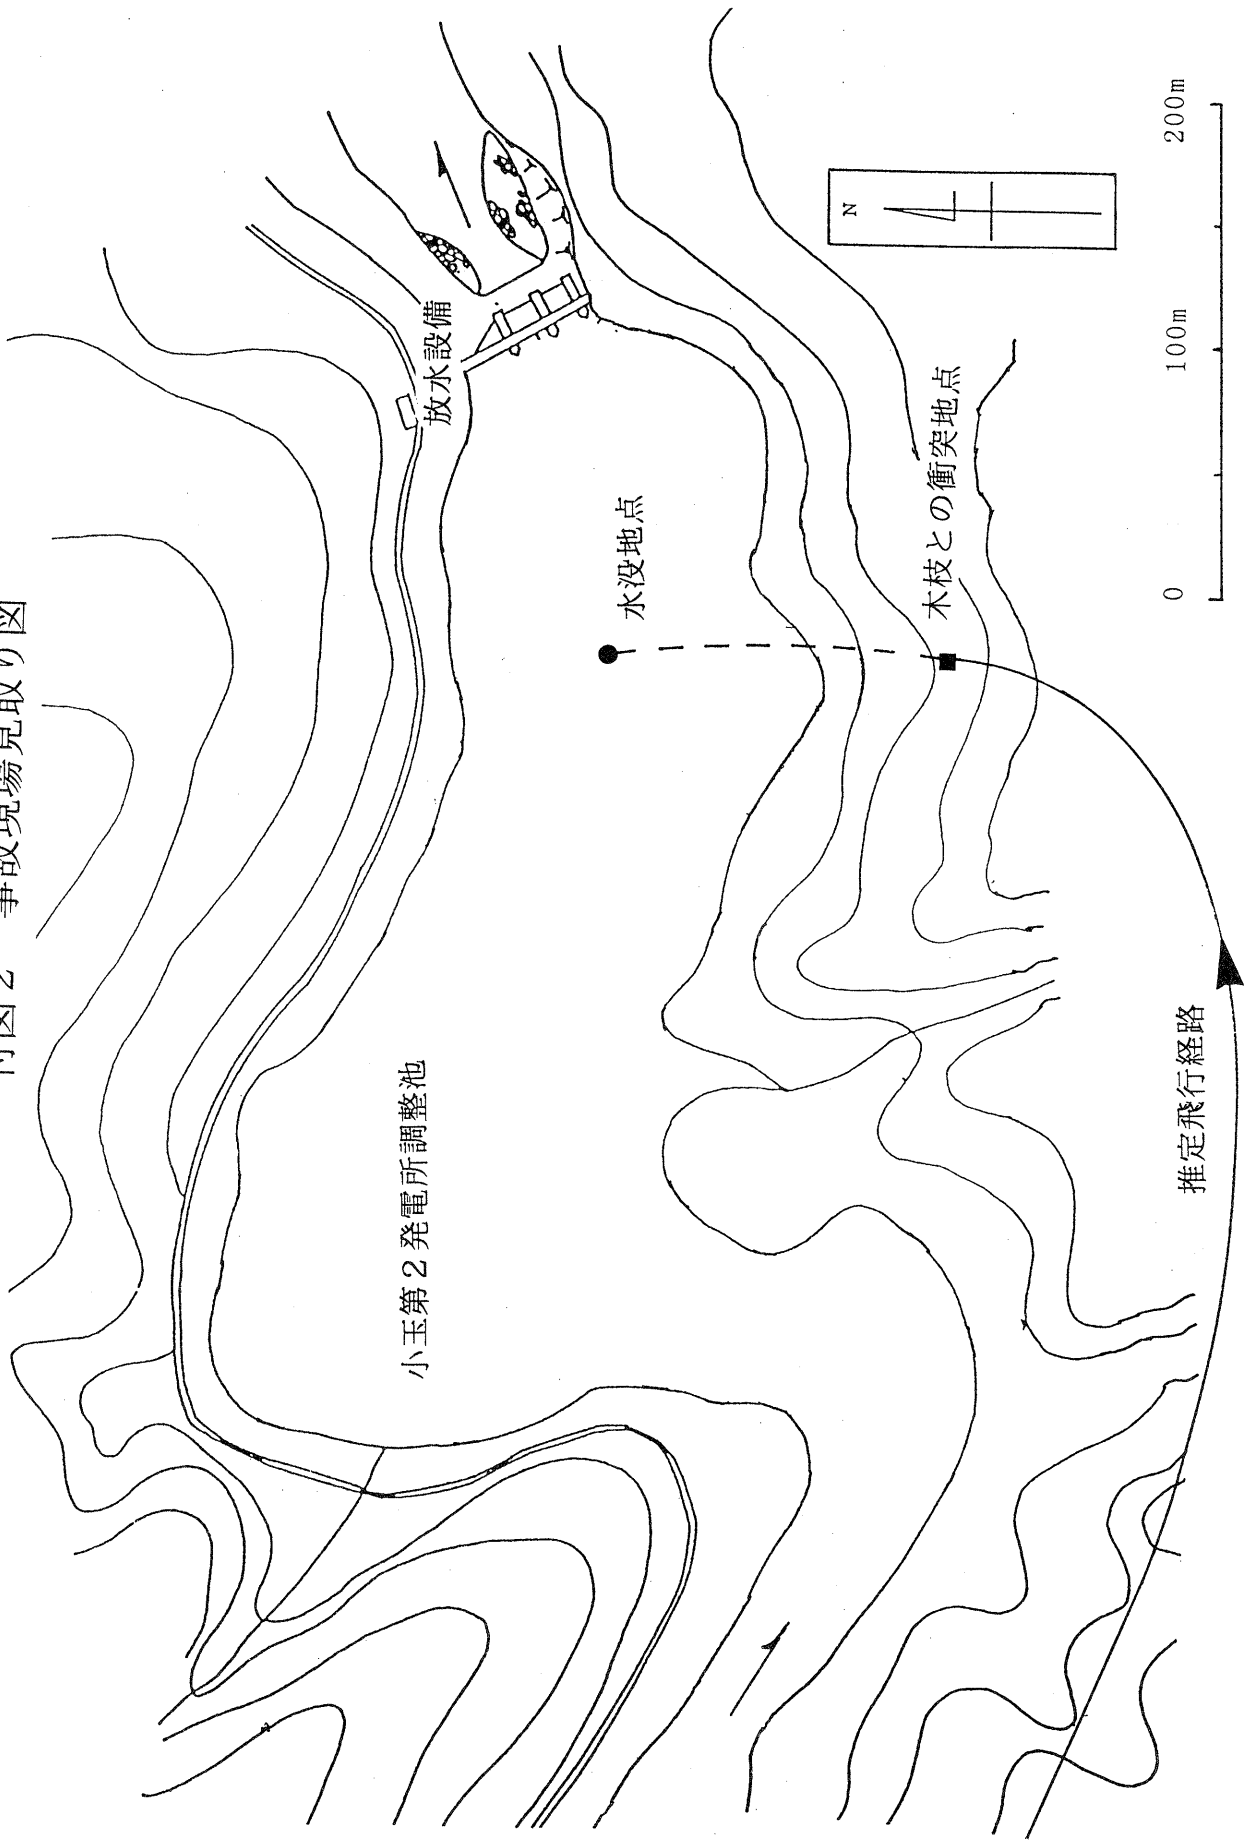
付図2 事故現場見取り図

機体及び操縦者は、発電所調整池の放水設備より約130m離れた水深約3mのところに水没した姿で発見された。機体は、機首を北北西に向け、上下反転していた。

事故発生地点は、離陸場所から南東方向に約2.1km離れた福島県いわき市三和町大字下永井字銅屋場309番地の小玉第2発電所調整池で、事故発生時刻は、7時30分ごろであった。

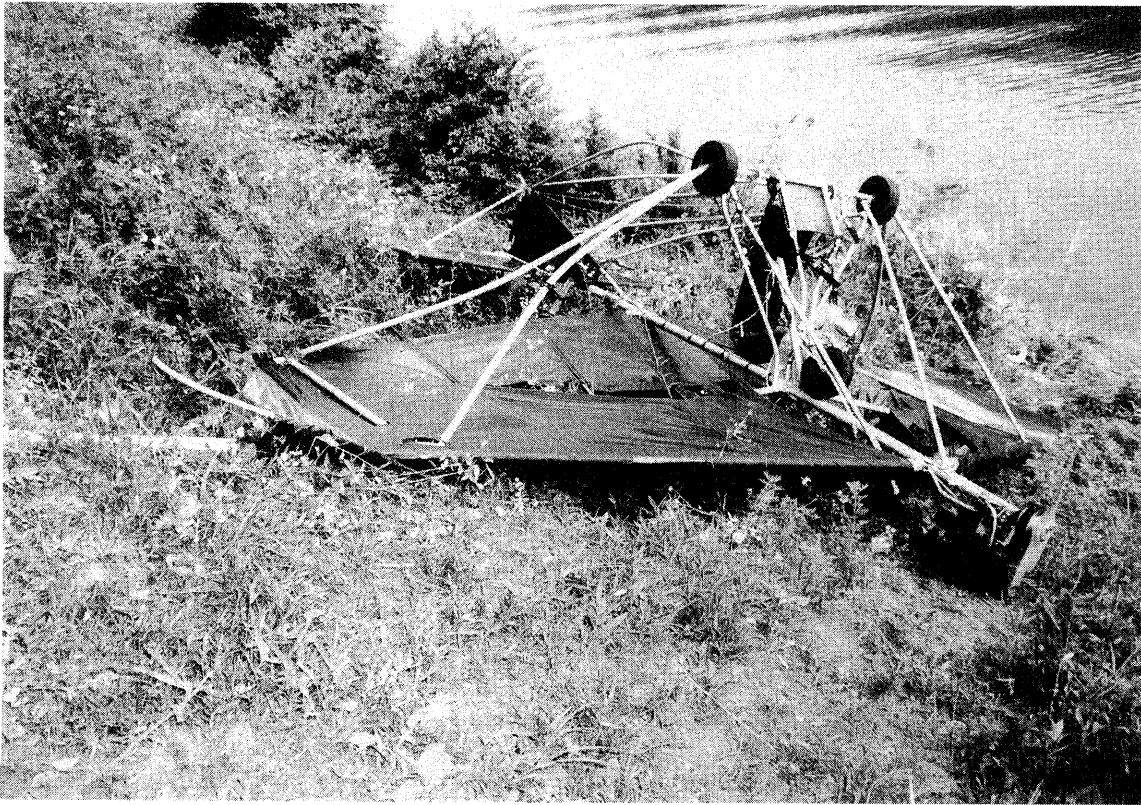
プロペラ	破断（2枚共）
前脚支柱パイプ	折損
胴体（アルミパイプ構成）	下部の一部湾曲
主翼	羽布破れ、一部破損

同機のプロペラ・ブレード（木製）は、2枚とも中心から約40cmのところ
で破断し、先端部から約40cmの部分が失われていた。

主脚から尾翼下部に繋がれたアルミ・パイプ2本が下側に湾曲していた。また、前車輪の支柱パイプが車輪中心から約50cmのところ
で折れていた。

左主翼先端部の羽布が、約1 mほど破れており、構造材であるアルミ・パイプが破損し露出していた。

その他、左右主翼の中心寄りに4ヶ所の羽布の破れを生じていた。

写真1 事故機

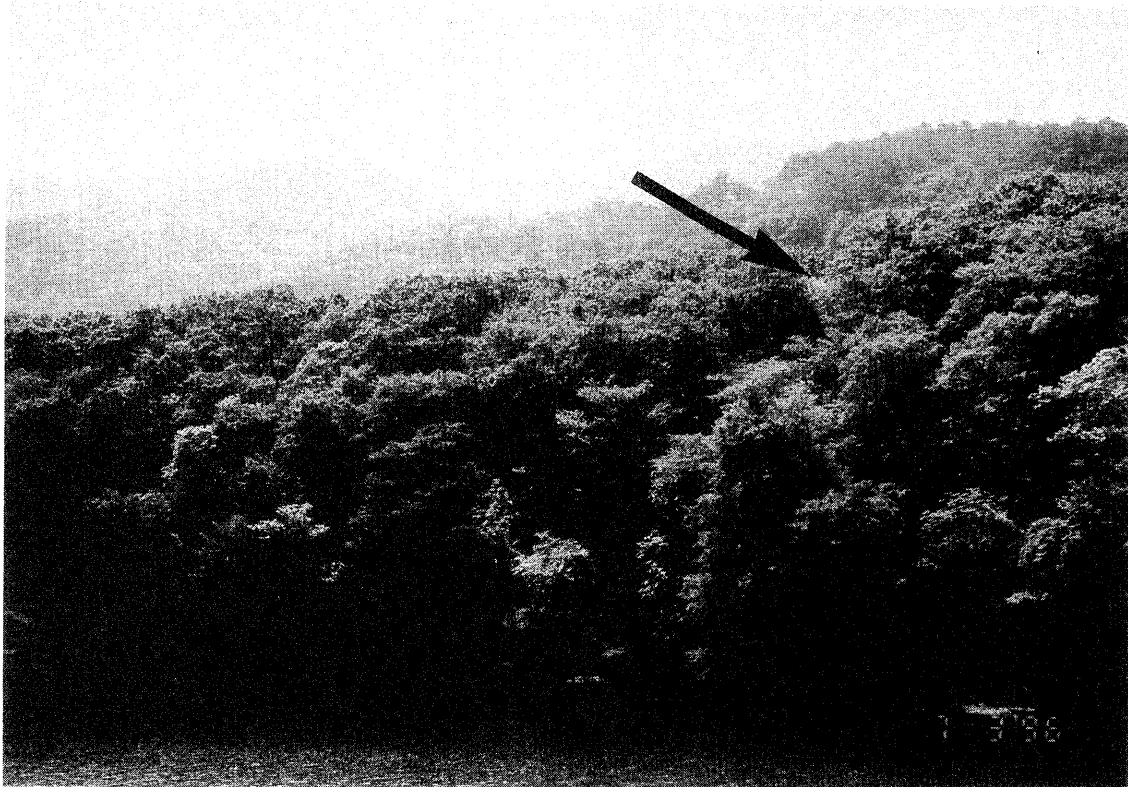
発電所調整池を囲む森の、機体水没点より南に約130 mのところにある榎の木
の枝（枝直径約8 cm、水面より高さ約15 mの地面から高さ約10 mの位置）が折
れ、落ちていた。折れた枝の破断面は、プロペラ・ブレードにより切られたような
形状を呈しており、この時に、同機のプロペラ・ブレードも破断したものと推定さ
れる。

なお、捜索救難時に、当該榎の木周辺の木立の、高い部分の枝葉が一部荒れてい
た、とのことから、2.7.1 で述べた胴体及び主翼の損傷は、これらの木立に衝突し
た時、及び発電所調整池への墜落時に生じたものと推定される。

写真2 衝突したと推定される櫓の木

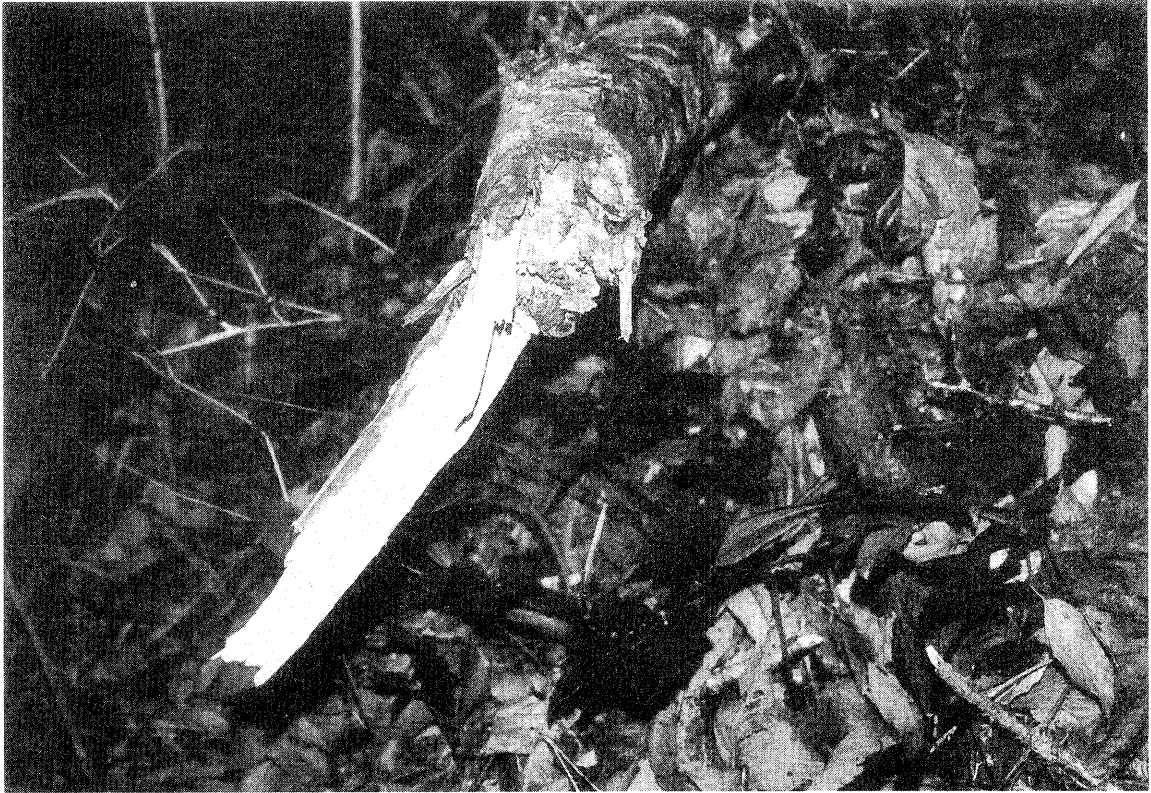
写真3 折れた檜の木の枝
