航空事故調査報告書
中日本航空株式会社所属
ベル式206B型JA9425
岩手県花巻市
平成8年8月1日

平成9年1月23日

航空事故調査委員会議決
委員長 竹内和之
委員 小林哲一
委員 川井力
委員 東口實

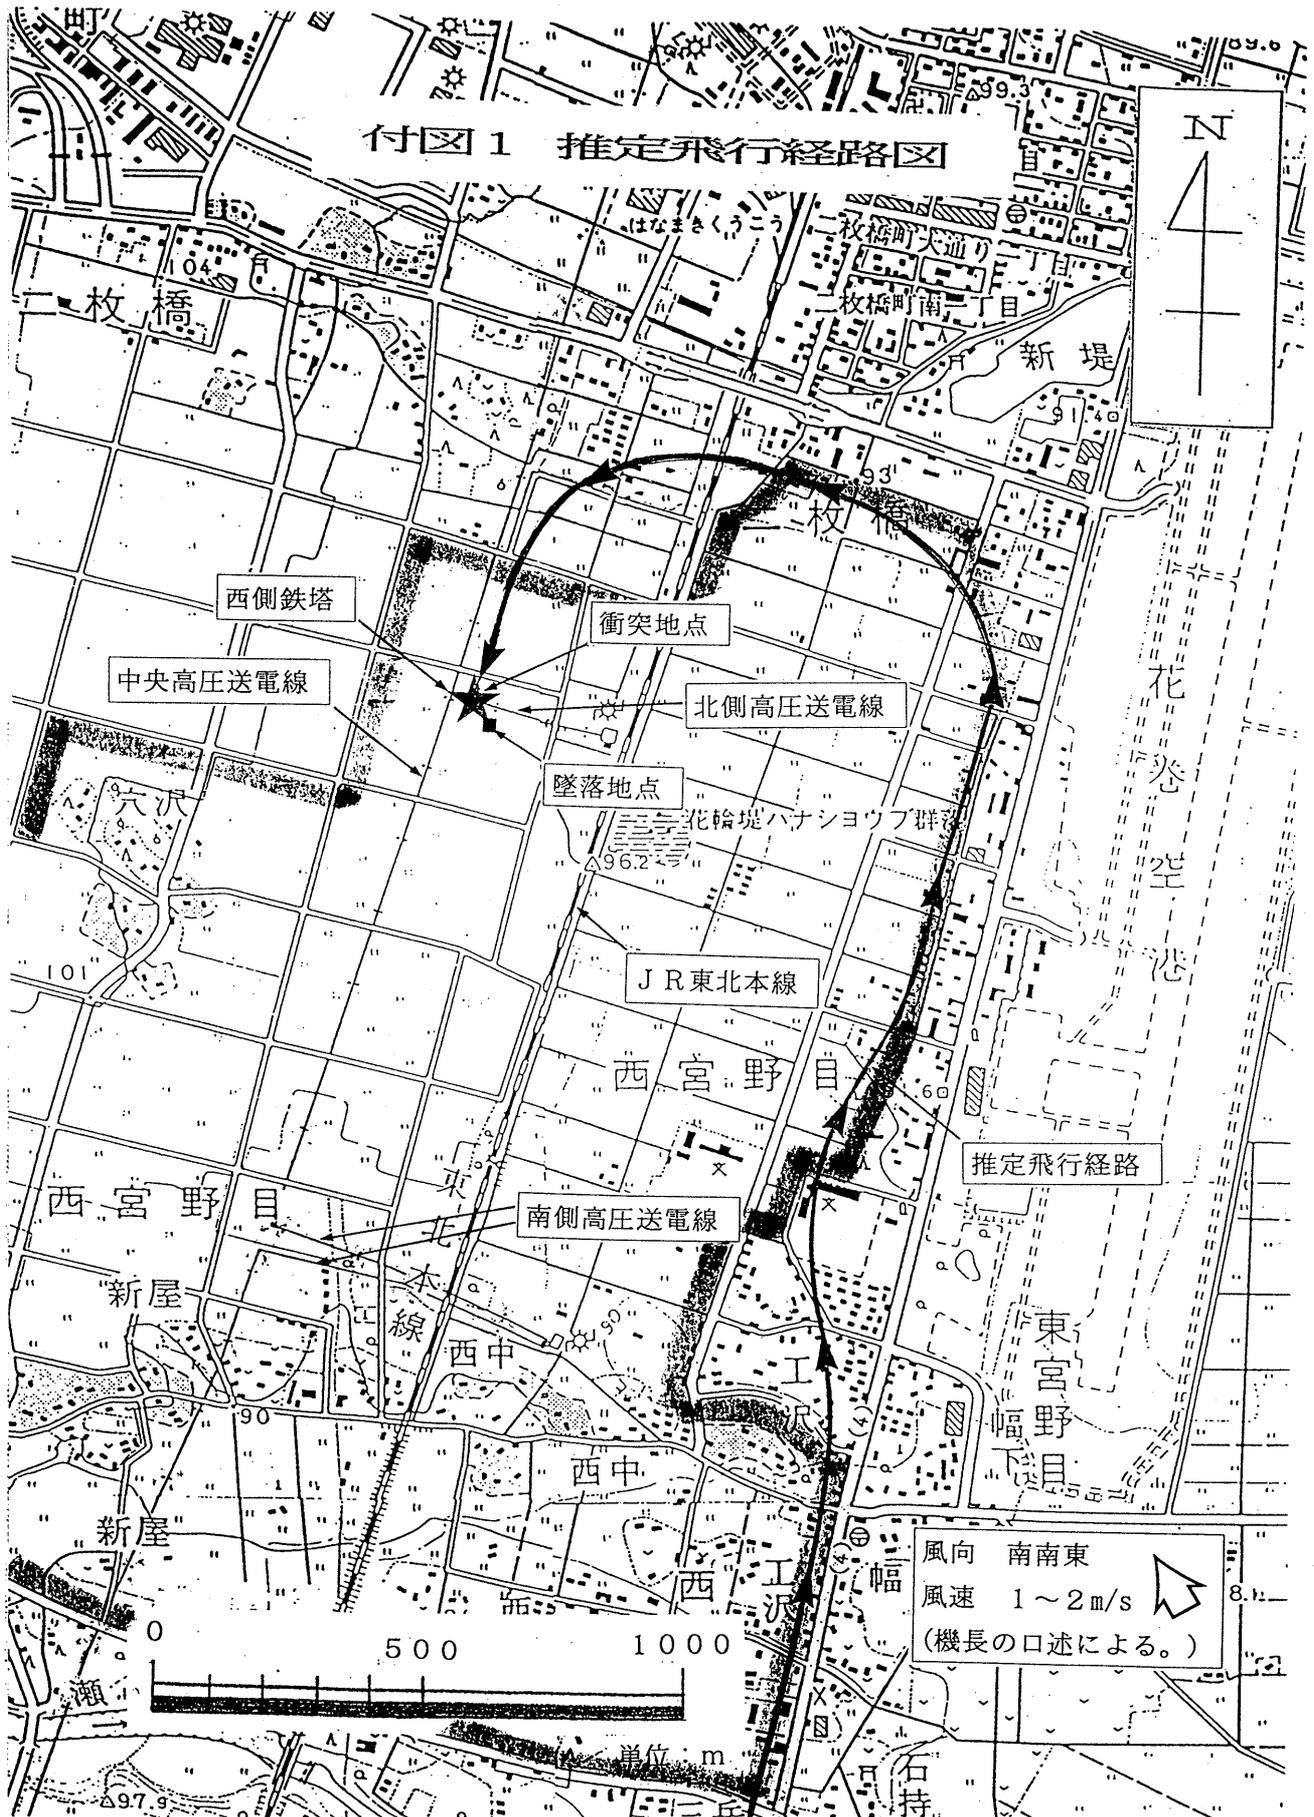
付図1 推定飛行経路図

04時41分ごろ、場外離着陸場を離陸し、下似内場外離着陸場（以下「作業ヘリポート」という。）に着陸した。04時50分ごろ、機長及び農協の職員が同機に搭乗して作業ヘリポートを出発し、高度約800ft(対地高度約500ft)、速度約40～50MPHで散布区域の境界線内側を、反時計回りに確認飛行を行った。その際、散布除外区域及び南側高圧送電線は念入りに確認したが、北側高圧送電線については、前日の打ち合わせにおいて説明がなく、また、地上からの現地調査もしていなかったため、気にも止めておらず、確認は行わなかった。

05時01分ごろから散布飛行を開始し、2回の散布を終了した。06時30分ごろ、3回目の散布のため、作業ヘリポートを離陸、中央高圧送電線の東側を同送電線に接近・平行して北側から南側へ向かって薬剤散布を開始した。

水田からの対地高度約20m、計器速度約30MPHと、通常の散布飛行諸元よりも高め、かつ、低速で、中央高圧送電線との間隔、高度及び速度に注意しながら飛行中、約10°ぐらい上方に1本の線（注：架空地線のことと思われる。）を発見した。自分の頭の中には絶対にあるはずのない線が現れたため、その線だけが張ってあるものと咄嗟に判断し、下方向への回避操作を行った直後、送電線に衝突した。気がついたときは、機体は仰向けの状態で、シートベルトにぶら下がっていた。風防の割れ目から機外へ脱出したが、機体の後方から炎が上がっていたので、機内に戻り、燃料バルブとバッテリーのスイッチをオフにし、機体から離れた。なお、衝突の直前まで機体には全く異常は感じなかった。

事故発生地点は、岩手県花巻市西宮野目第四地割239番地の水田上空で、事故発生時刻は、07時00分ごろであった。

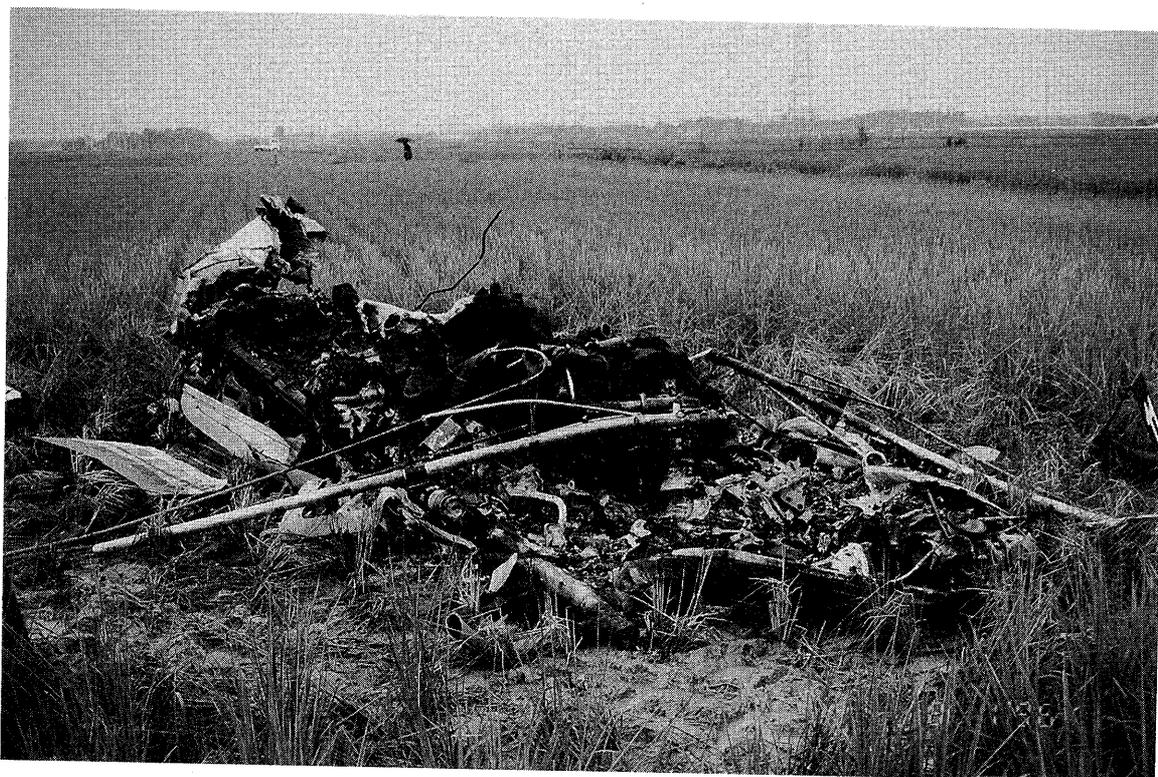
写真1 事故機

メイン・ロータ部 破損

テール・ブーム及びテール・ロータ 破損

胴体部 焼損

胴体部は、原形を留めない程度に焼失していた。

左右スキッドともに機体から分離し、数カ所で破断しており、一部欠損していた。

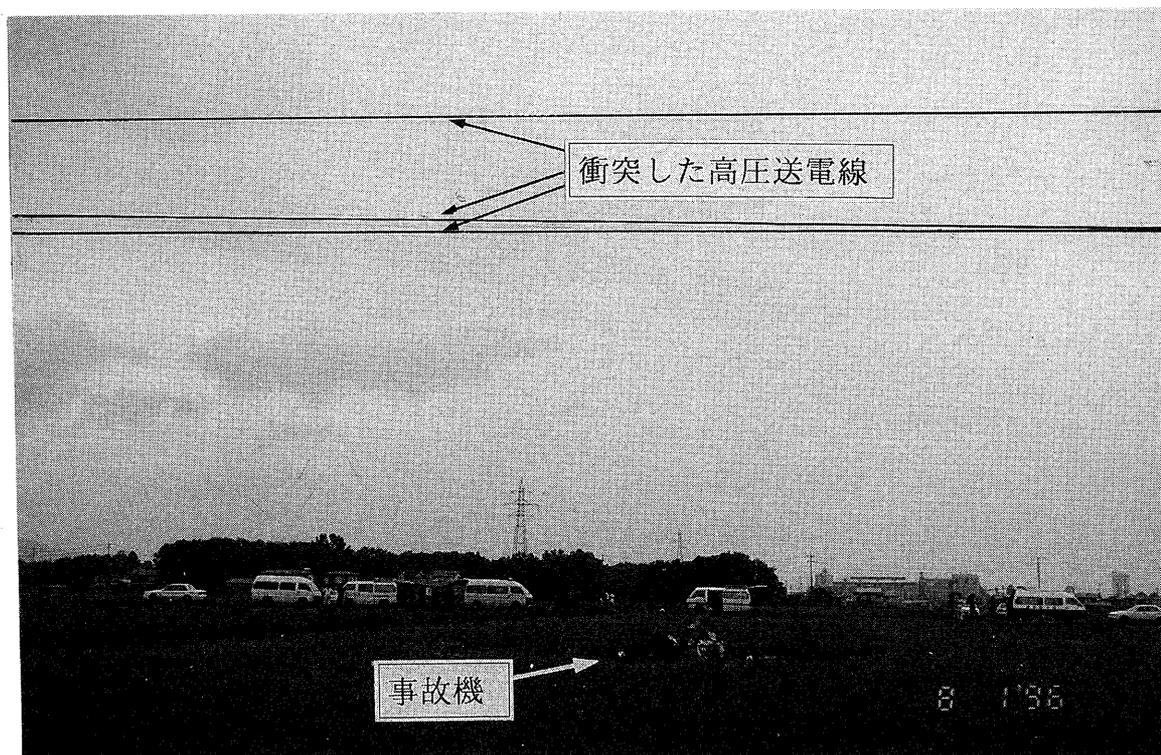
写真2 衝突した高圧送電線（復旧後）

事故現場は、中央高圧送電線から東に分岐した北側高圧送電線で、地上高約25mの架空地線のほか、地上高約18m、約15m及び約13mの3本の高圧送電線（直径約16mm）が張られていたが、3本とも切断されており、機体の残骸は約50m×約50mの範囲にわたって散乱していた。

(1) 上 段：西側鉄塔から約35mの位置で切断されていた。

(2) 中 段：西側鉄塔から約42mの位置で切断され、テール・ブームと同色の青色塗料が付着していた。

(3) 下 段：西側鉄塔から約49mの位置で切断され、機体によって引っ張られたと思われる伸びが見られた。

3.1.5 2.1に述べた機長の口述から、薬剤散布中、機長は北側高圧送電線の存在を知らないまま同送電線に接近し、突然、目前に架空地線を発見して、下方向に回避操作を行った際、架空地線の下に張られていた3本の高圧送電線に衝突し、墜落したものと推定される。
