航空事故調査報告書

山陽鉄工式EX-03C PUFFIN LT447型

超軽量動力機

平成7年2月12日

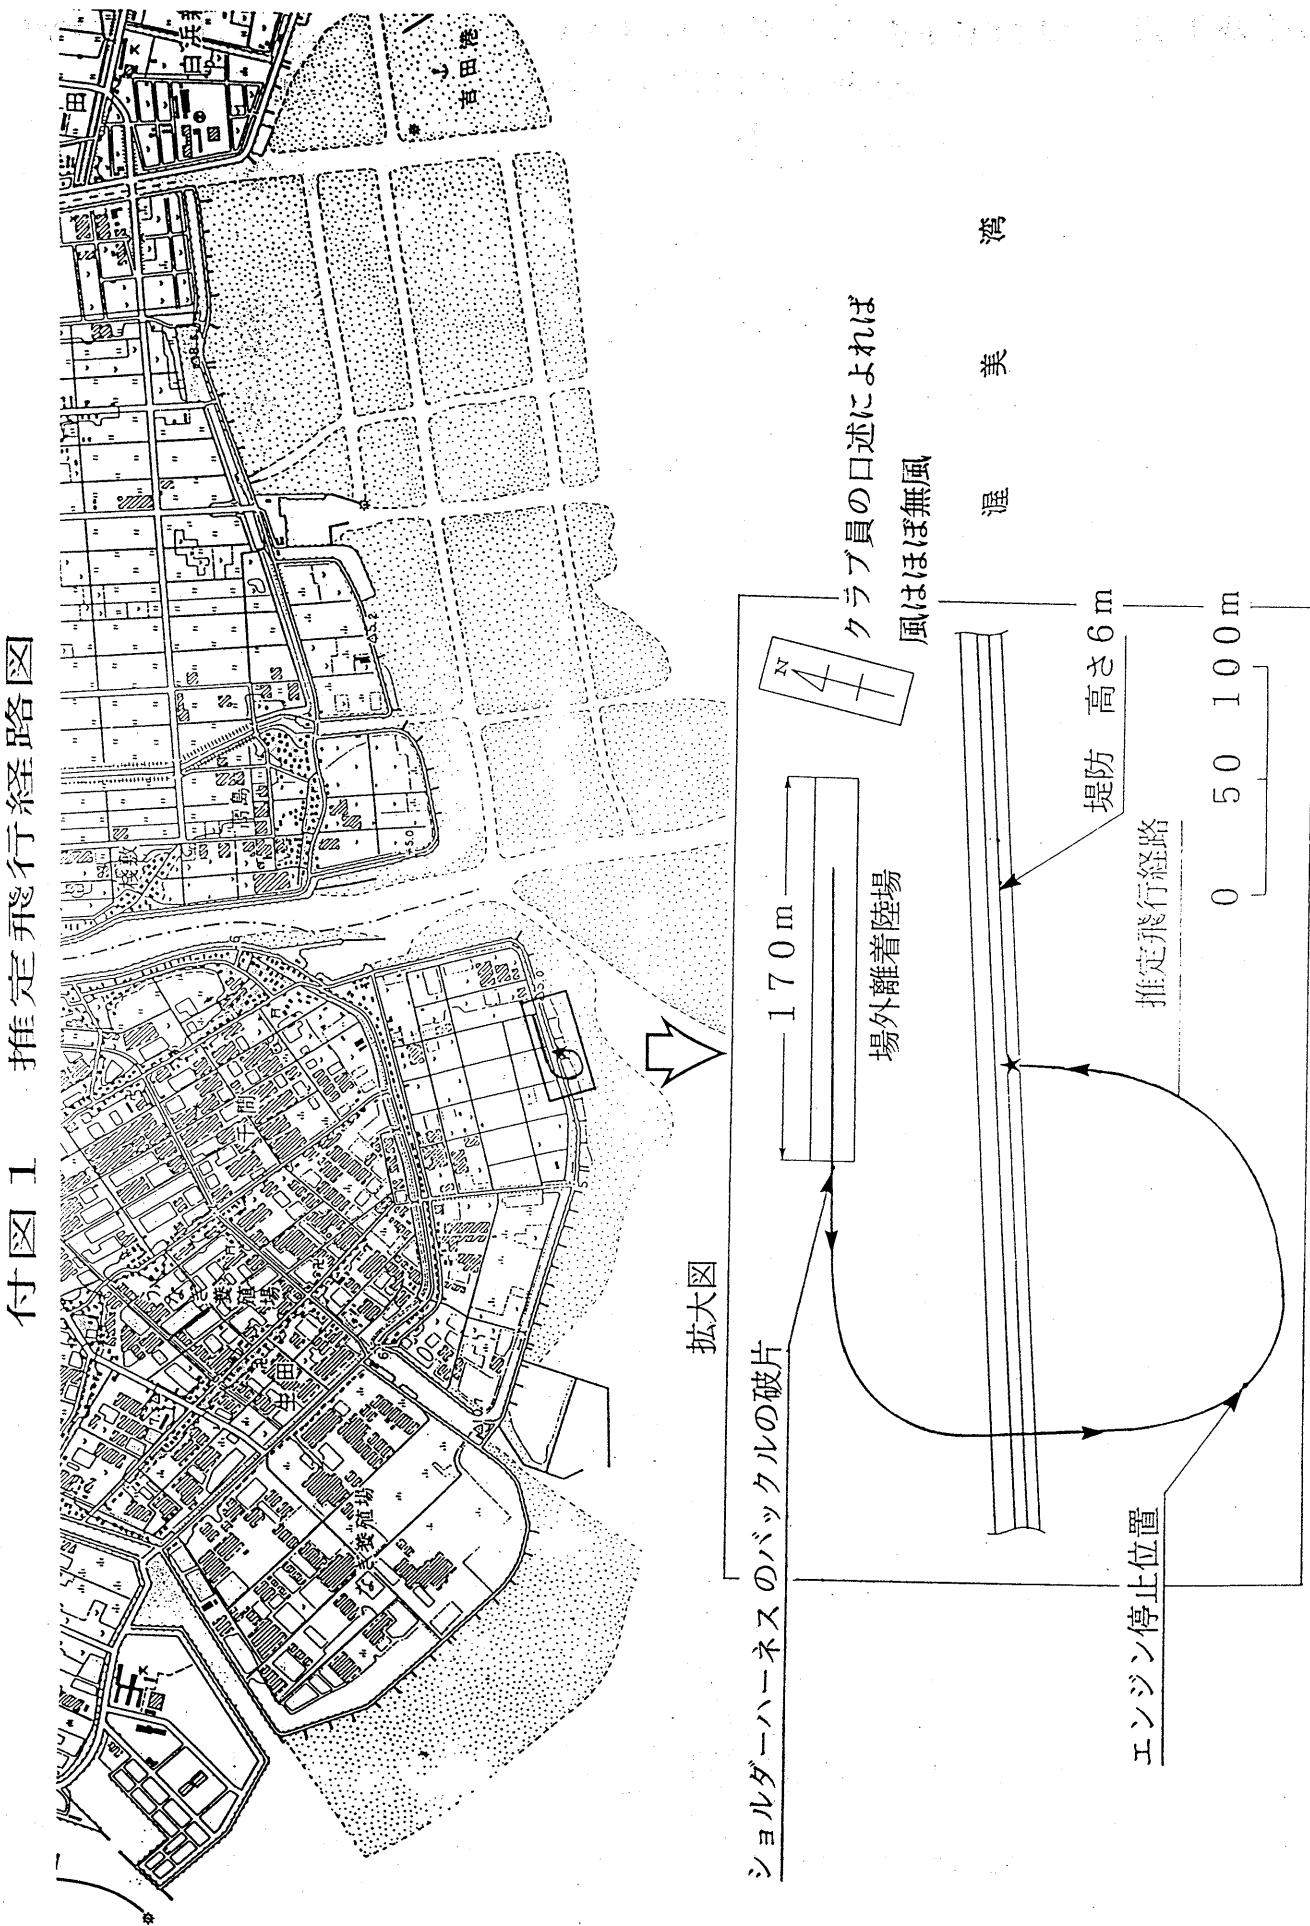
付図1 推定飛行経路図

操縦者及び場外離着陸場にいたクラブ員によれば、事故機のエンジンが停止したのは、海岸線とほぼ平行な場外離着陸場を離陸し、海岸の堤防から100～150m離れた海上を上昇中で、高度70～80mであった。また、この時、風はほとんど無風であり、滑空飛行で引き返すことができるものと思えたとのことであった。

しかしながら、同機が滑空飛行により高さ約6mの堤防を越えることができなかつたのは、エンジンの停止後、操縦者が高度を維持しようと操作した結果、迎角が増加し空気抵抗が増え、滑空比が小さくなつたことによるものと推定される。

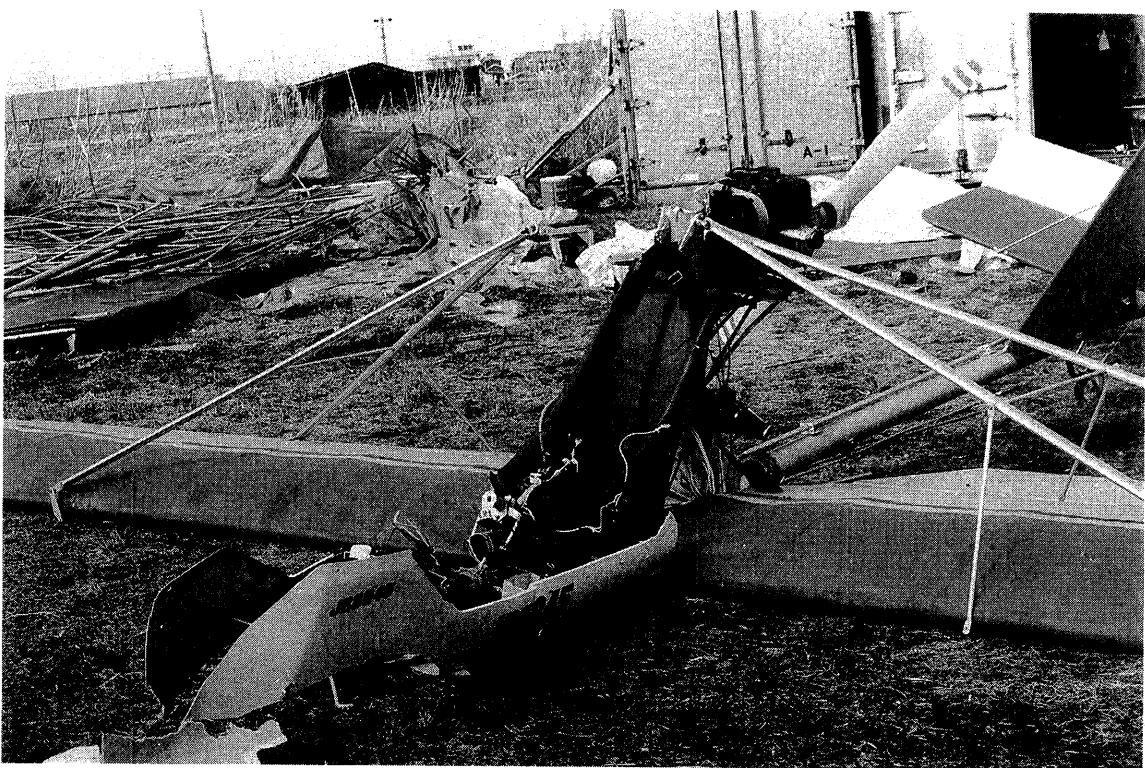
写真 1 事故機

JR0845は、平成7年2月12日、愛知県幡豆郡一色町の場外離着陸場を離陸し、上昇中、エンジンが停止し、15時01分ごろ海岸の堤防に激突し大破した。

機体 大破、火災発生なし

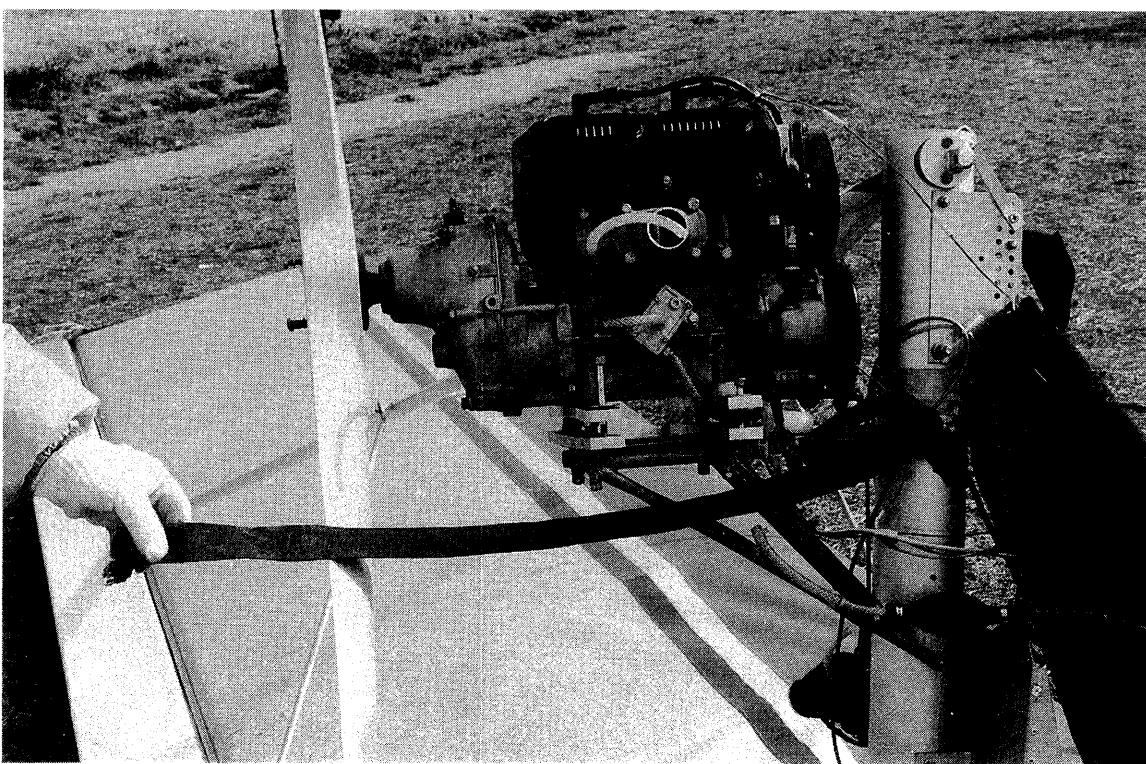
同機に装着されていたショルダーハーネスが、途中から引きちぎられており、ちぎれた部分は一部がほこりびたようにギザギザの状態であった。

このショルダーハーネスは、バックルがロックされていない状態では、肩に当たる長い部分が飛行中風圧で後方に流され、操縦席後方に装備されているプッシャータイプのプロペラの位置より、さらに後方に達する長さがあり、プロペラ・シャフトに1～2回巻き付く程の長さのところで引きちぎられていた。

同機のエンジンが離陸上昇中に停止したことについては、同機の上昇経路直下の地上からショルダーハーネスのバックルの破片が発見されており、また、ショルダーハーネスがプロペラ・シャフトに1～2回巻き付く程の長さのところで引きちぎられていることから、当初からショルダーハーネスのロックがなされていなかったか、または何らかの理由でロックが外れ、ショルダーハーネスが飛行中に風圧で後方に流れ、プロペラ・シャフトに巻き付き、プロペラ・ハブのボルトに引っ掛けたため、エンジンに負荷がかかり、エンジンが停止したものと認められる。

上昇飛行中にショルダーハーネスがプロペラ・シャフトに巻き付いたため、エンジンが停止し、操縦者は緊急着陸を試みたが、操作が適切でなく不時着に失敗したものと推定される。

写真 2 引きちぎられた
ショルダーハーネス
