航空事故調査報告書

北海道大学所属

ユビ／アレキサンダー・シュライハー式ASK13型JA2298

平成8年7月27日

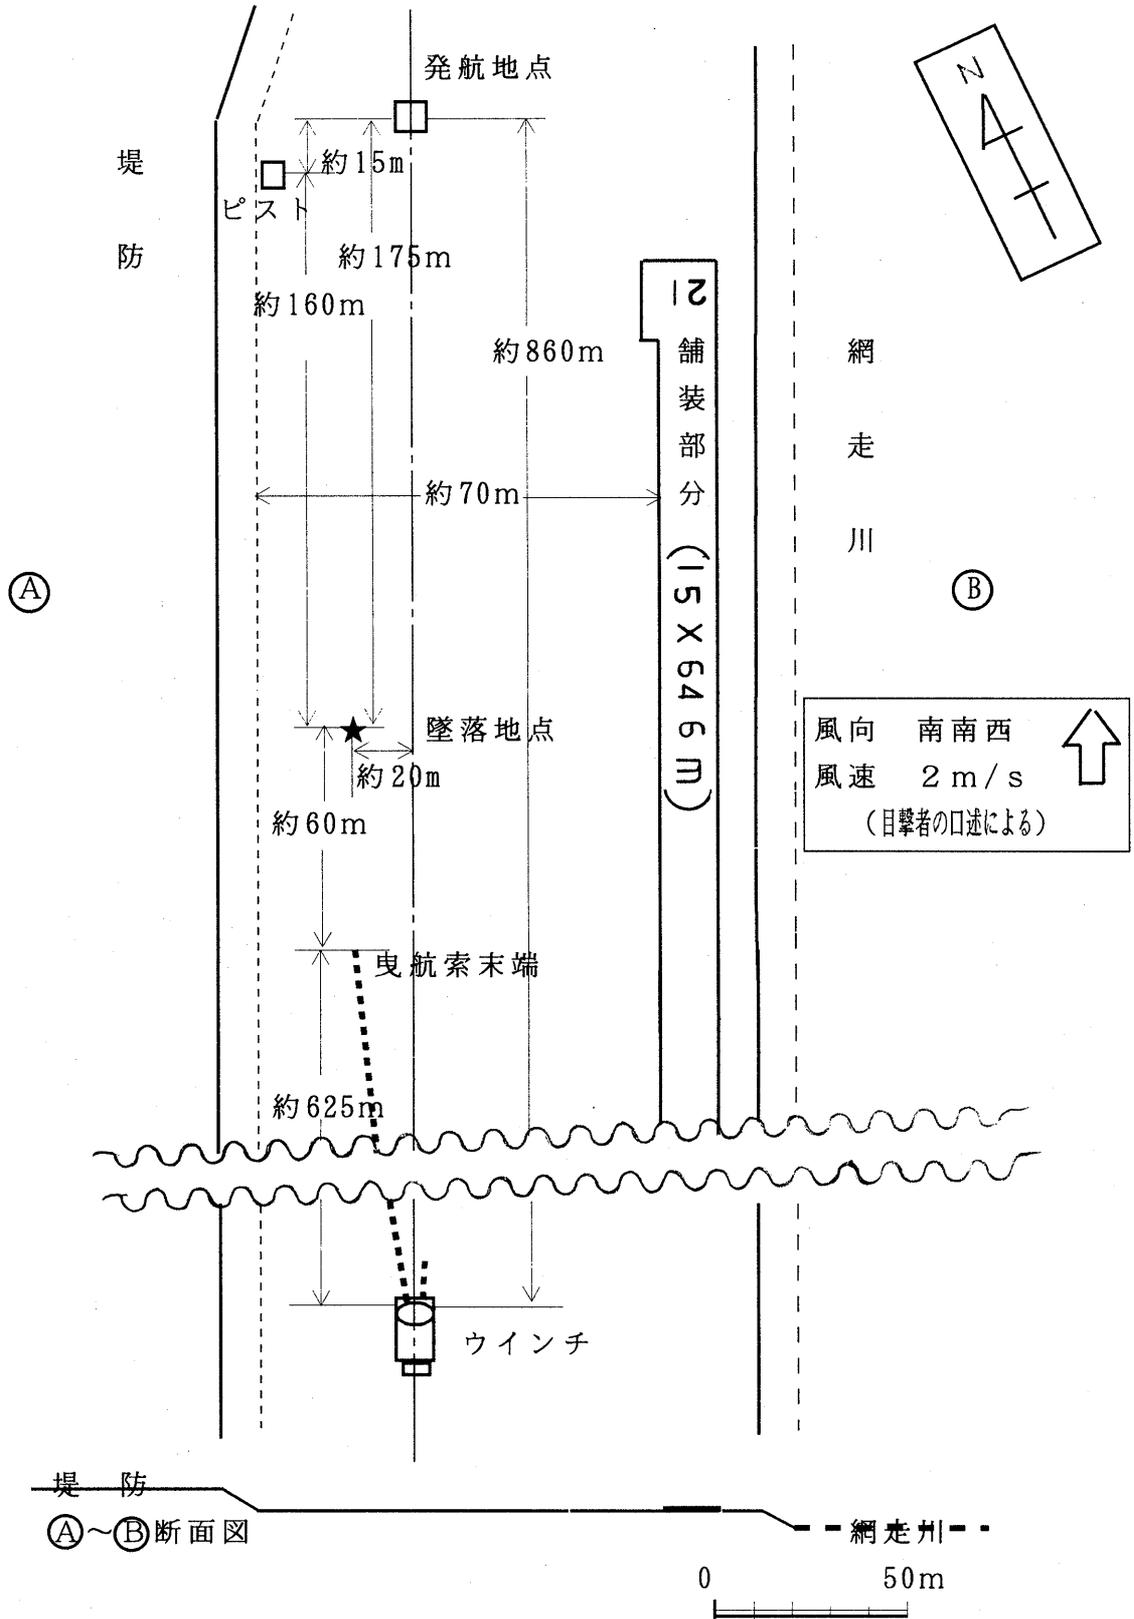
付図 1 事故現場見取り図

事故発生地点は、北海道網走郡美幌町字昭野150番地の美幌滑空場内で、事故発生時刻は、08時47分ごろであった。

事故現場は、発航位置から南へ約175mの滑空場内の芝生の平坦地で、機体は、機軸を磁方位約205°方向に向け裏返しになっていた。

機首部分の残骸の近くには、深さ約10cm、長さ約70cm、幅約60cmの地面がえぐられた痕跡があり、衝突時の機首部の地上痕跡と認められた。

機首部の地上痕跡から磁方位約95°約8mの位置に右翼主桁の一部分が地面に突き刺さっており、同方位約10mの位置に長さ約40cm、幅約10cm、深さ約

10 cmの右翼先端部が接触したと認められる地上痕跡があった。

同機は、これらの地上痕跡から、機首部を下にほぼ垂直に落下して、右翼端部、次いで機首部が地面に衝突したものと推定される。

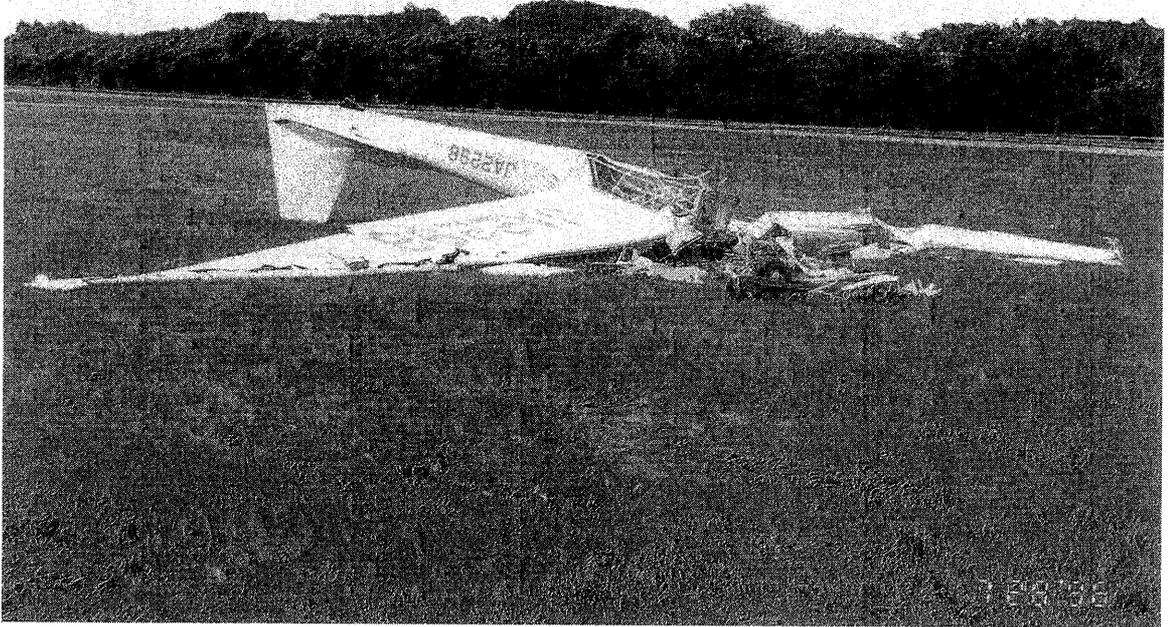
機 故 事 真 寫

機体前方部分は、機首方向から尾部方向へ押しつぶされた形（圧縮）であった。

キャノピー部分は、粉々に破損していた。

橇部は、車輪部分からウインチ曳航用フックの部分までが一体となって機体から分離していた。

右翼端の一部は、分離して左翼端の下にあった。
