航空事故調査報告書  
個人所属  
セスナ式T 210N型 JA3948  
静岡県清水市  
平成7年3月21日

平成9年4月10日  
航空事故調査委員会議決  
委員長 竹内和之  
委員 小林哲一  
委員 川井力  
委員 東口實  
委員 相原康彦

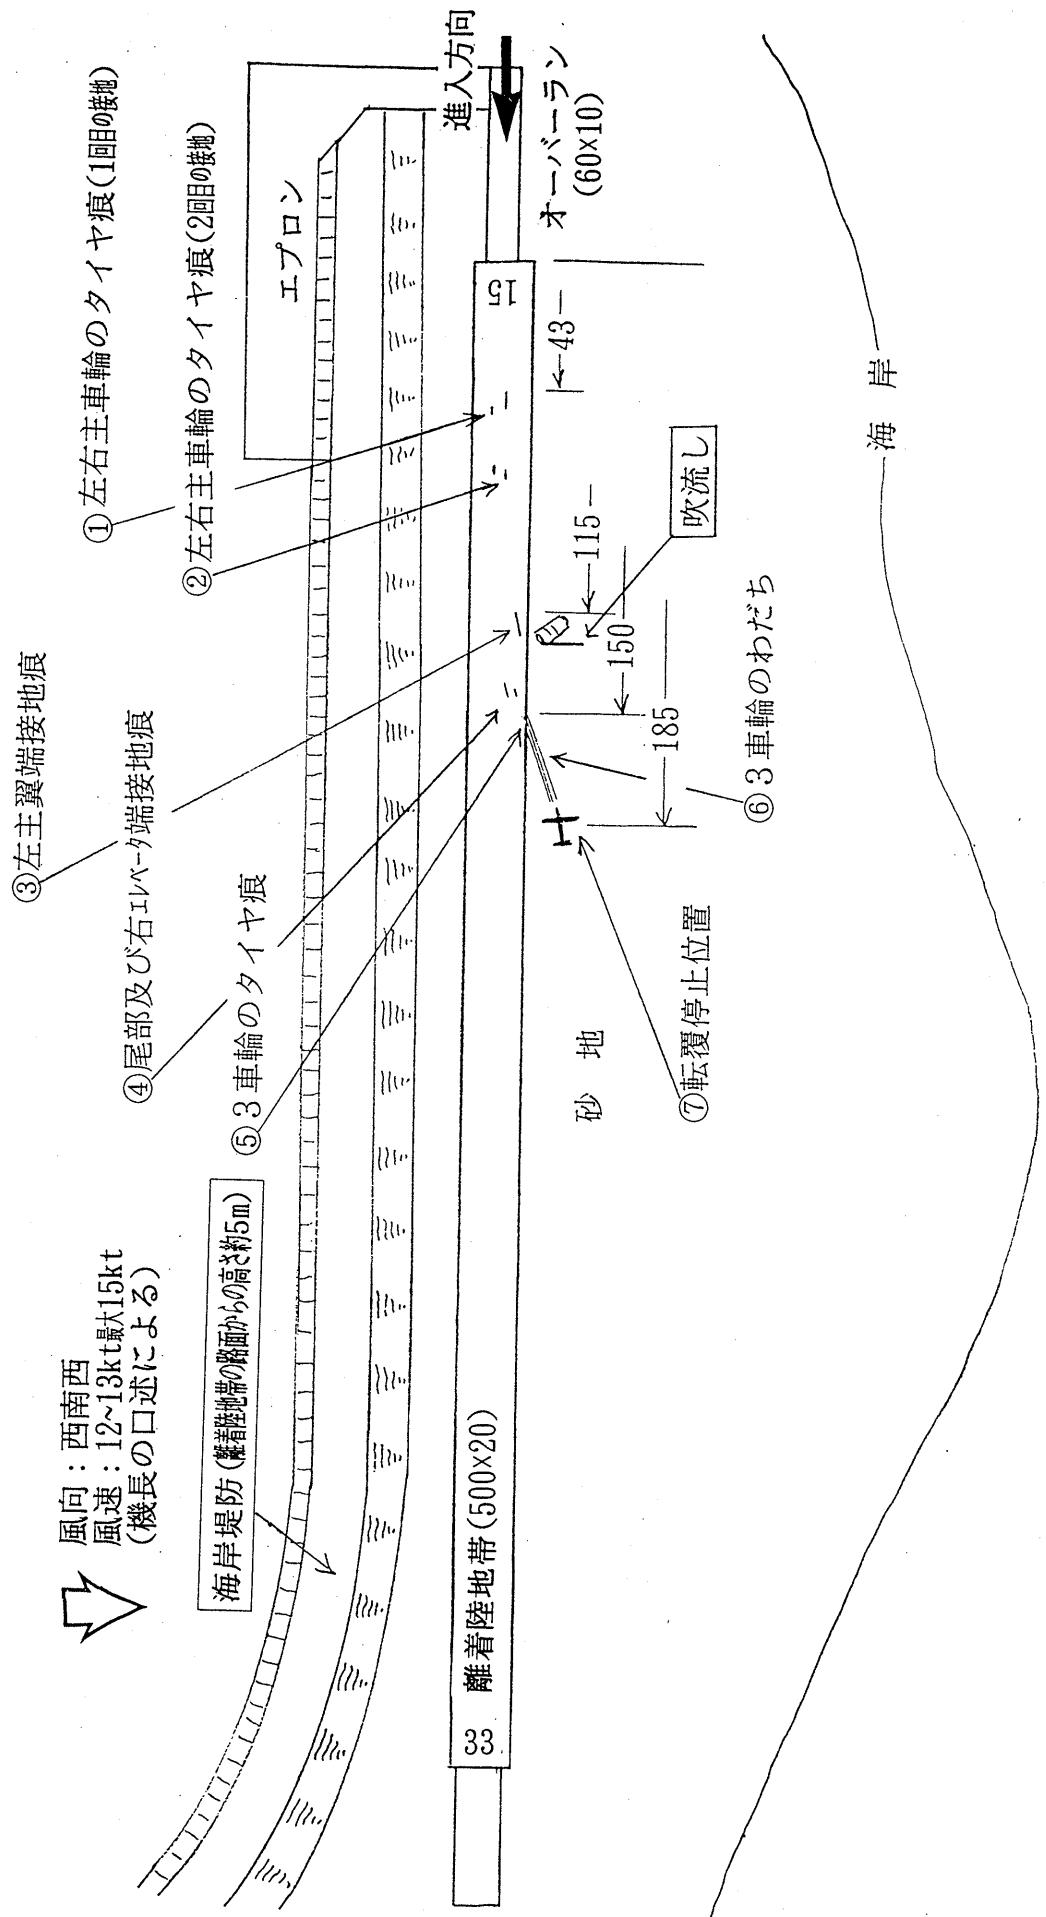
## 付図 1 事故現場概略図

事故発生地点は、静岡県清水市三保字池の三保場外離着陸場で、事故発生時刻は、13時45分ごろであった。（付図1及び写真1参照）

離着陸地帯には、離着陸地帯の北西端から約43mの地点に、同機の最初の接地を示す左主車輪からのタイヤ痕（概ね離着陸地帯の中心線と平行）が、次いで、同約70mの地点に、2回目の接地を示す右主車輪からのタイヤ痕（概ね離着陸地帯の中心線

同北西端から約115m(離着陸地帯の中心線の左約8m)の地点に、同機の左主翼端の接地痕(長さ約5m)が、また、同約140m付近(離着陸地帯の中心線の左5~7m)に、尾部下面の接地痕(長さ約1m)及び右エレベータ端の接地痕(長さ約2m)が認められた。

更に、同北西端から約150mの離着陸地帯東側端付近に、離着陸地帯の方向に対し左に約18°の角度を持つ3車輪のタイヤ痕が認められた。

離着陸地帯の東脇の草地には、同機が転覆した地点まで長さ約35mにわたって、同機の走行跡を示す3車輪のわだちが認められ、転覆した地点には、前車輪及びプロペラが柔らかい砂地にのめり込んだ跡が認められた。

風向：西南西  
風速：12~13kt最大15kt  
(機長の口述による)

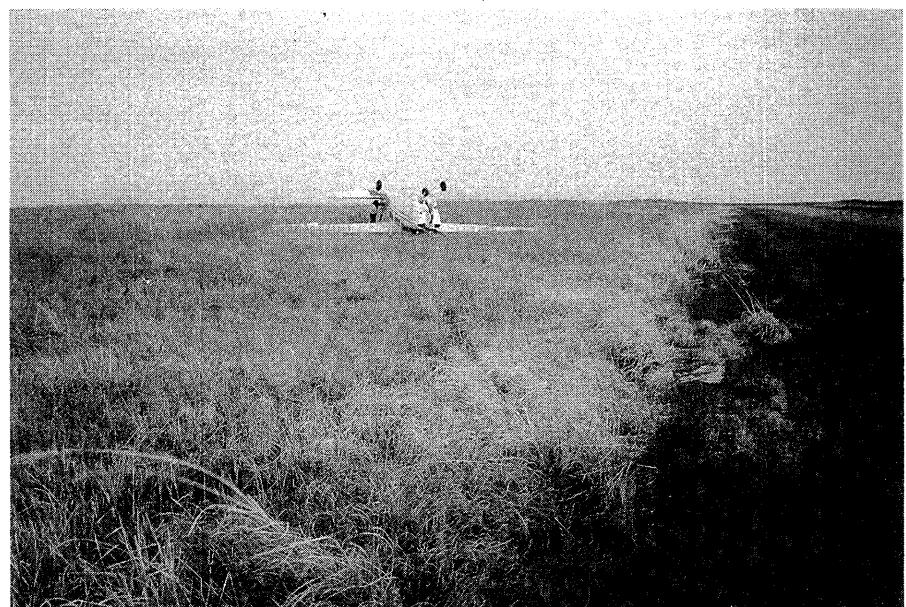
同機は、離着陸地帯の北西端から約185 m、離着陸地帯東側端から約12 mの砂地に、背面姿勢で、機首を概ね北西方向に向けて停止していた。

3.1.7 同機は、左主翼端が接地した後、左に偏向して離着陸地帯を逸脱し、離着陸地帯脇の草地を走行中、段差のある柔らかい砂地に前輪及びプロペラがのめり込んで急制動がかかり、尾部が上がって前方に転覆したものと推定される。

写真 1  
転覆した事故機

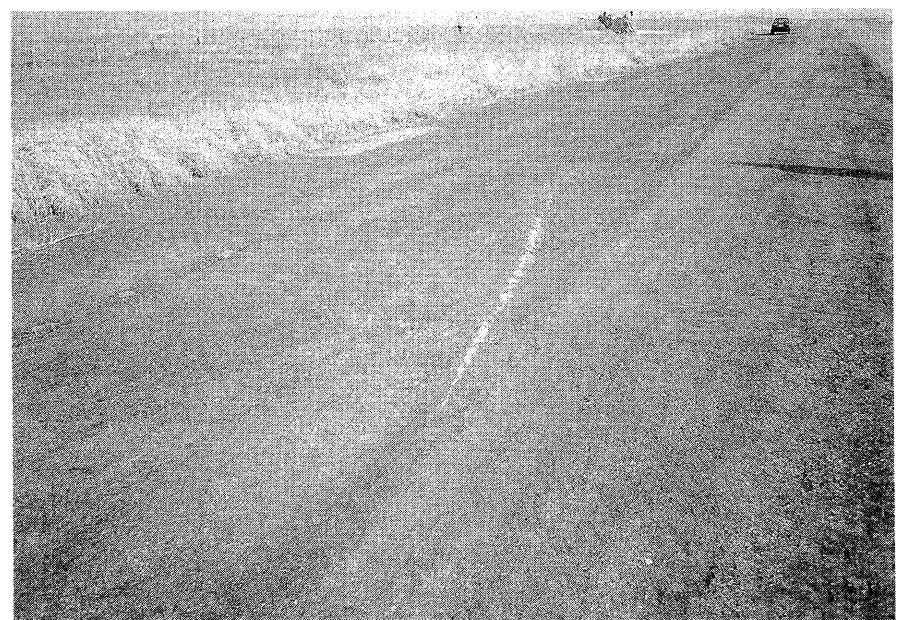
3.1.6 同機は、再度バウンドした後、右横風にあおられ、左に大きく傾いて、左主翼端が離着陸地帯の路面に接触したものと推定される。

写真 2  
左主翼端接地痕

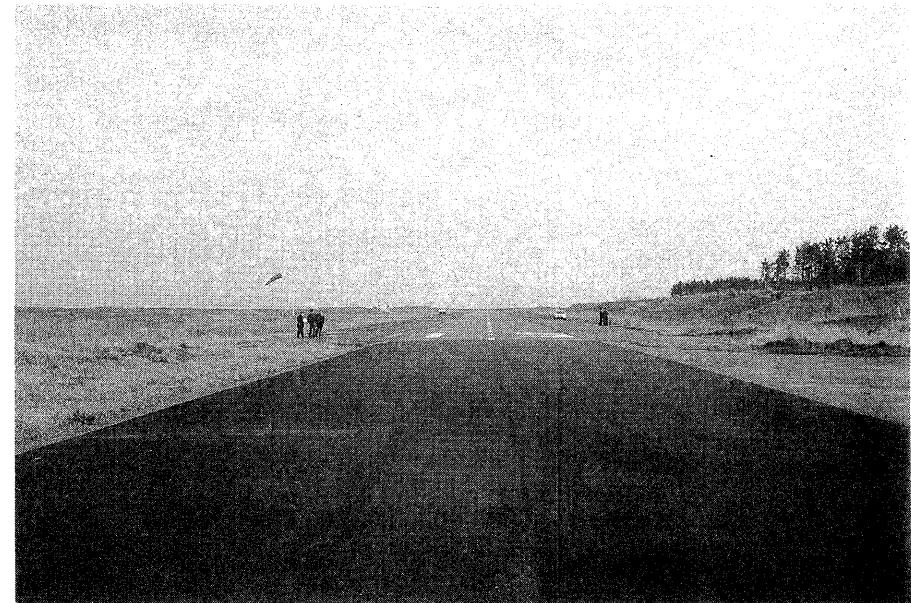
離着陸地帯の西約30mには海岸堤防(離着陸地帯の路面からの高さ約5m)があり、また、同西130mには松林(離着陸地帯の路面から松の頂上までの高さ約15m)があり、同場外離着陸場の関係者によれば、西寄りの風の場合は、離着陸地帯周辺は気流が乱れる傾向があるとのことである。

離着陸地帯の東脇は雑草の生えた砂地で、同機が転覆した地点は、同機がそれまで走行して来た地面よりも柔らかい砂が約15cm盛り上がった、段差のある場所であった。

写真 3  
進入方向から見  
た離着陸地帯
