# 航空事故調査報告書

パイパー式PA-28R-201型 JA4088

鹿児島県鹿児島郡三島村

平成7年10月28日

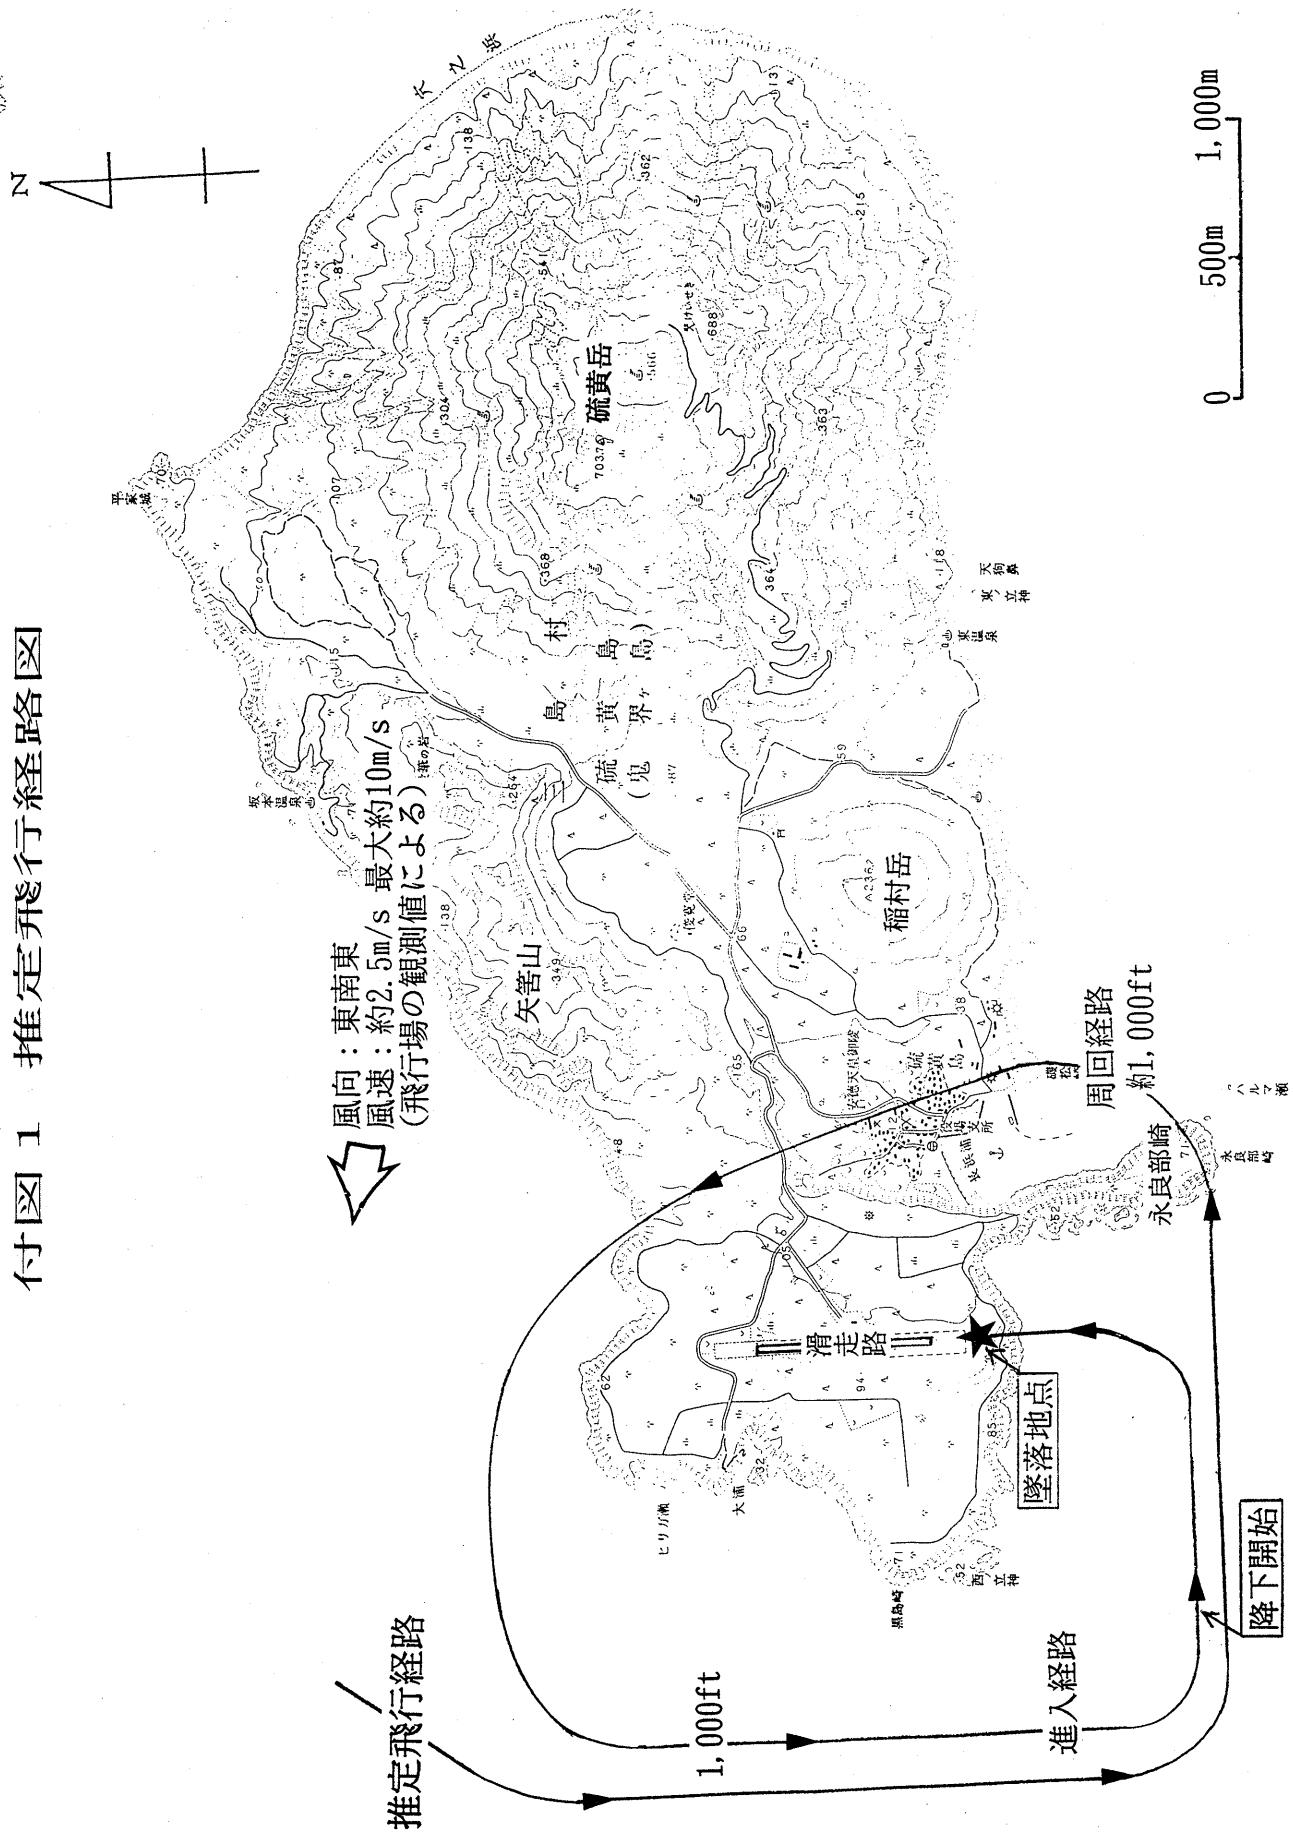
### 付圖1 推定飛行経路図

同機は、概ね滑走路中心線の延長線上、滑走路36末端の南約170mのやや上り

勾配の灌木地に接地し、接地地点の前方約13mの位置に、機首を滑走路方向の左約10°の方向に向けて、前脚及び左主脚を折損し、右主脚を内側に折り畳んで擱座していた。

また、滑走路36の最終進入経路の東約500mには、高さ約70mの断崖状の岬（永良部崎）が南に約900m突き出ている。

同最終進入経路下の地形は、滑走路末端から南約300mの位置に高さ約70mの断崖状の海岸があり、断崖の上から過走帯端にかけて、途中数箇所の段差を持つ緩い上り勾配の灌木地となっている。

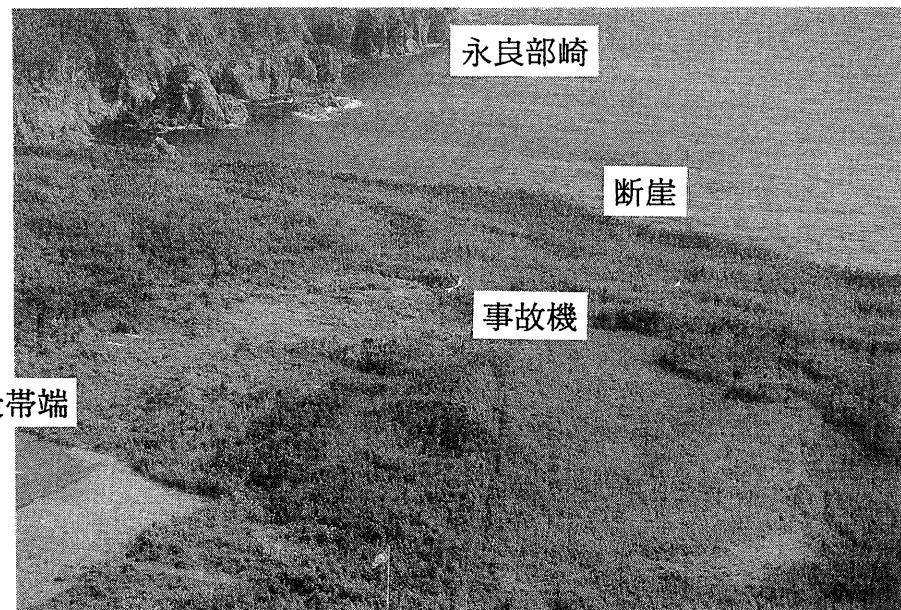
写真 1 事故現場

事故発生地点は、鹿児島県鹿児島郡三島村大字硫黄島城ヶ原の飛行場外の放牧地で、事故発生時刻は、10時20分ごろであった。

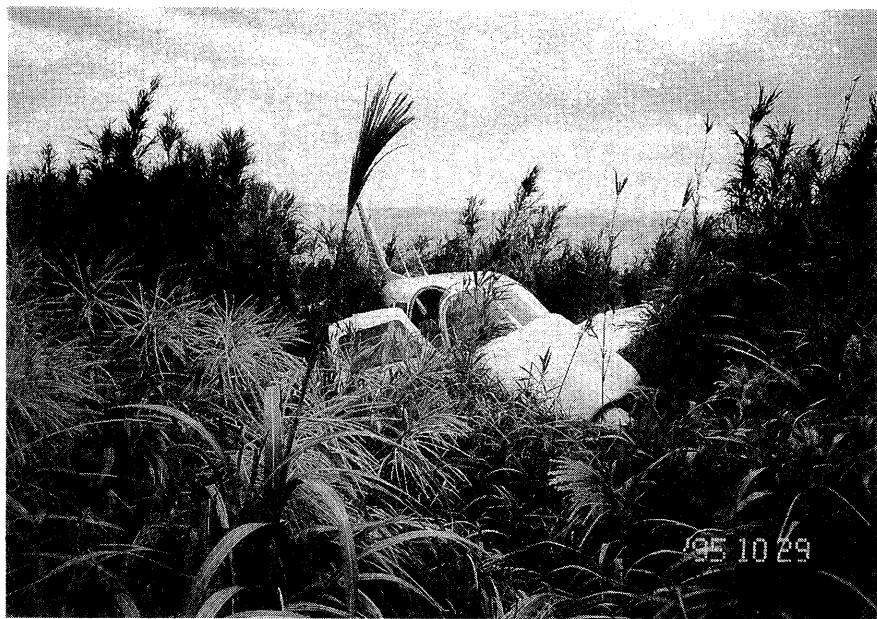
写真 2 事故機

胴 体	破 損
主 翼	両主翼破損
尾 翼	右水平尾翼変形
降着装置	前脚及び左主脚折損
プロペラ・ブレード	2枚とも損傷（1枚は翼根付近で後方に湾曲）
エンジン・マウント	損 傷
