航空事故調査報告書  
佐川航空株式会社所属  
ベル式206B型JA9265  
秋田県大曲市  
平成8年8月21日

平成9年3月6日  
航空事故調査委員会議決  
委員長 竹内和之  
委員 小林哲一  
委員 川井力  
委員 東口實  
委員 相原康彦

佐川航空株式会社所属ベル式206B型JA9265（回転翼航空機）は、平成8年8月21日、11時15分ごろ、機体空輸のため、秋田県大曲市花館の場外離着陸場を離陸する際、横転した。

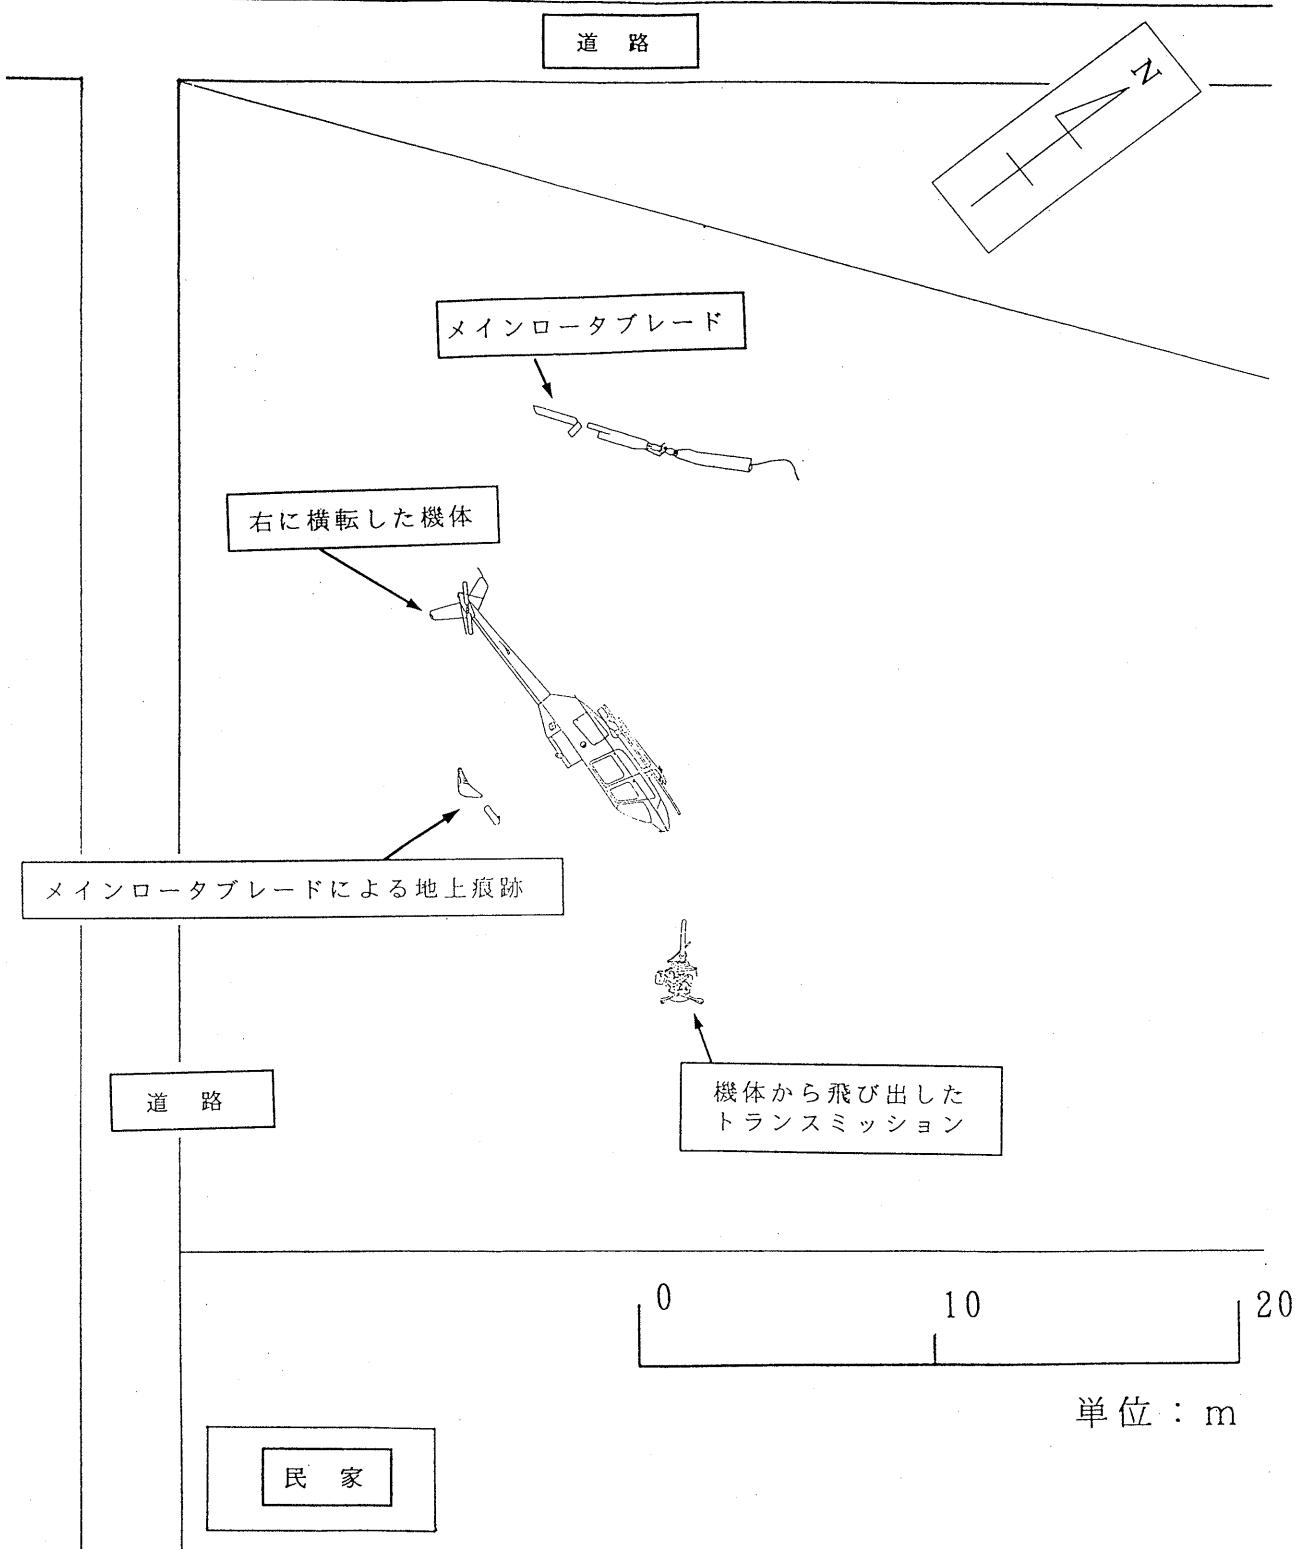
## 付図2 事故現場見取り図

胴体は、右に倒れ、トランスマッショント・デッキプレートが損壊していた。

メイン・トランスマッショント、ロータ・マスト及びメイン・ロータ・ブレードが機体から分離・飛散していた。

これらは何れも機体が右に横転し、メイン・ロータ・ブレード2枚が地面を叩いたためと認められる。

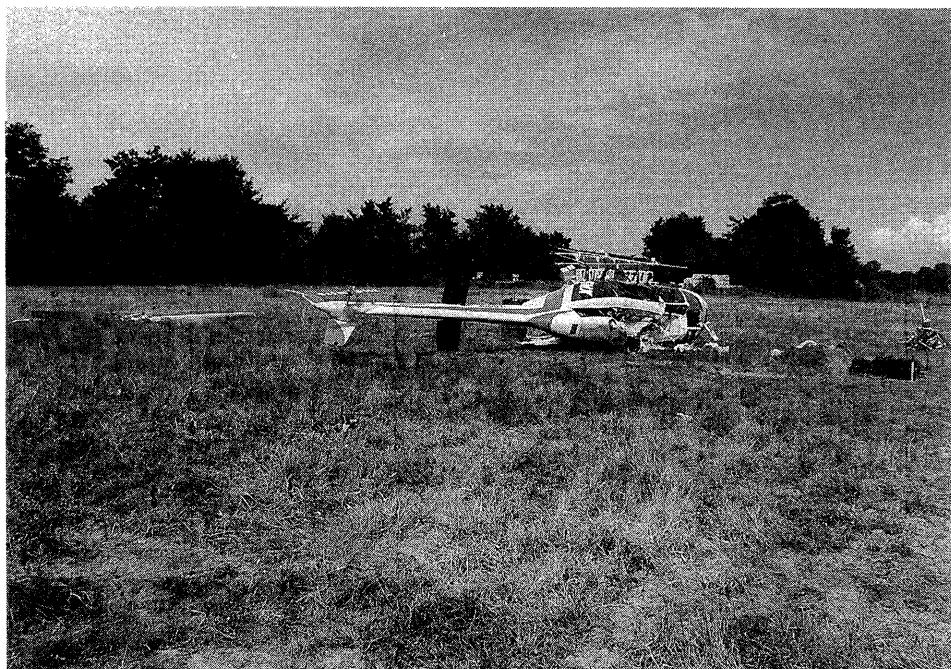
写真 1 事故現場

機長及び所属会社の関係者によれば、離陸直前に実施した機体や散布装置の水洗い作業により、同機の右側スキッド周辺の地面がぬかるみ状態になっていたとのことであった。

3.1.5 2.8.1 に述べたように、離陸直前に実施した機体や散布装置の水洗い作業により、同機の右側スキッド周辺の地面がぬかるみ状態にあったため、右側スキッドは、この中に沈み込んでいたものと推定される。

3.1.6 機長が離陸のための操作を行った際、3.1.5に述べたような地面の状況から、左側スキッドは拘束されずに地面から離れたが、右側スキッドはぬかるみ状態にあった地面に沈み込んでいたため、右側スキッドが拘束され、機体が右に傾いたものと推定される。

本事故は、右側スキッドがぬかるみによって拘束された状態で離陸を試みたため、右に横転したものと推定される。
