航空事故調査報告書  
株式会社エース・ヘリコプター所属  
ベル式206B型JA9818  
宮城県亘理郡山元町  
平成8年6月15日

平成9年3月6日  
航空事故調査委員会議決  
委員長 竹内和之一  
委員 小林哲一  
委員 川井力  
委員 東口實  
委員 相原康彦

### 1.1 航空事故の概要

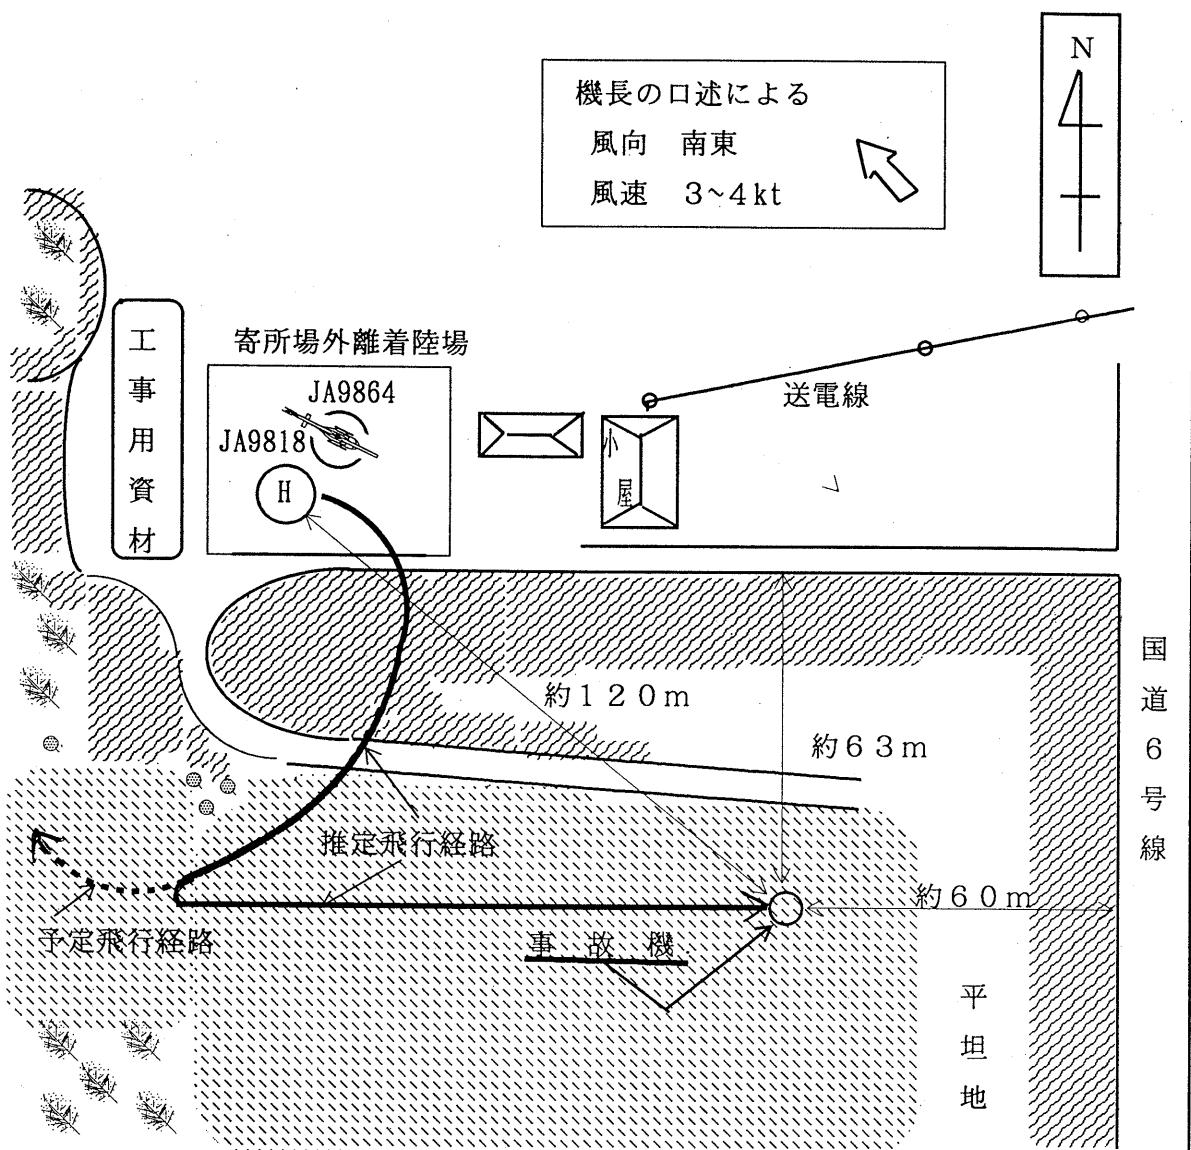
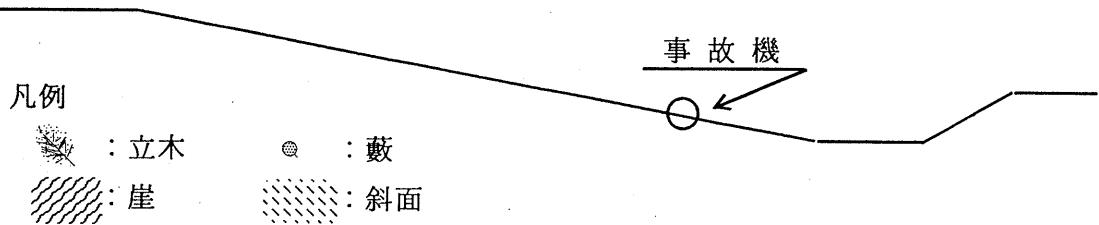
## 付図1 見取り図

寄所場外離着陸場は、工事現場の資材置き場を利用したもので、標高は約25mであった。

事故時の散布地域への進出飛行経路は、離陸後、右旋回をしながら、登り斜面に沿って上昇飛行を要する経路であった。

事故現場は、国道6号線西側の斜面で、同場外離着陸場から南東に約120mの位置であった。

斜面は、国道工事のため造成されたもので約12度の傾斜を有し、同機はこの斜面の中腹に機首を北側に向け、胴体右側を下にして横転していた。

この斜面と国道の間に、機長が不時着しようとした平坦地があり、この平坦地の広さは、東西約20m、南北約80mであった。

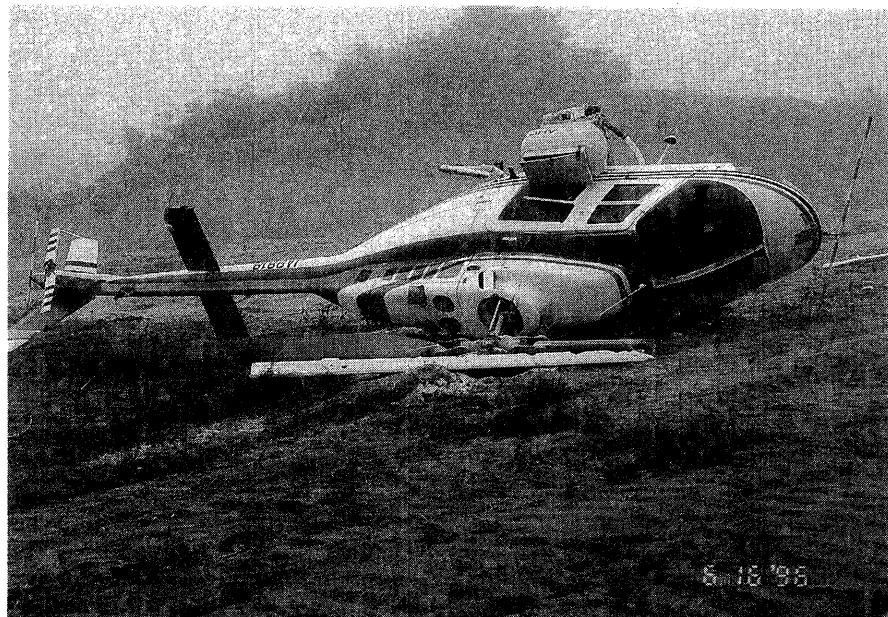
# 写真 事故 機

赤ブレードがグリップ側から前縁で約121cm、後縁で約106cmのところで切断していた。

白ブレードには先端から約70cmのところに左側水平安定板と同色の青色の塗料の付着と擦り傷が確認された。

両ブレードともスキンに多数の皺があったほか、後縁側に反っていた。

機首部前方のウィンドシールドが左右とも破損していた。上部カウリングのフェアリングの前方部が破損していた。

テール・ブームのドライブ・シャフト・カバーの末端から72~58cmの間に、左から右へ当てられた歪みがあった。左側水平安定板が左下から右上方に巻き込まれた損傷があった。

左右スキッドとも前方後方のクロス・チューブが変形し、左右のスキッド・チューブはクロス・チューブから分離していた。
