## 航空事故調査報告書

平成9年3月6日議決

クイックシルバー式MXLII-R503L型超軽量動力機

三重県一志郡香良洲町 平成8年8月8日

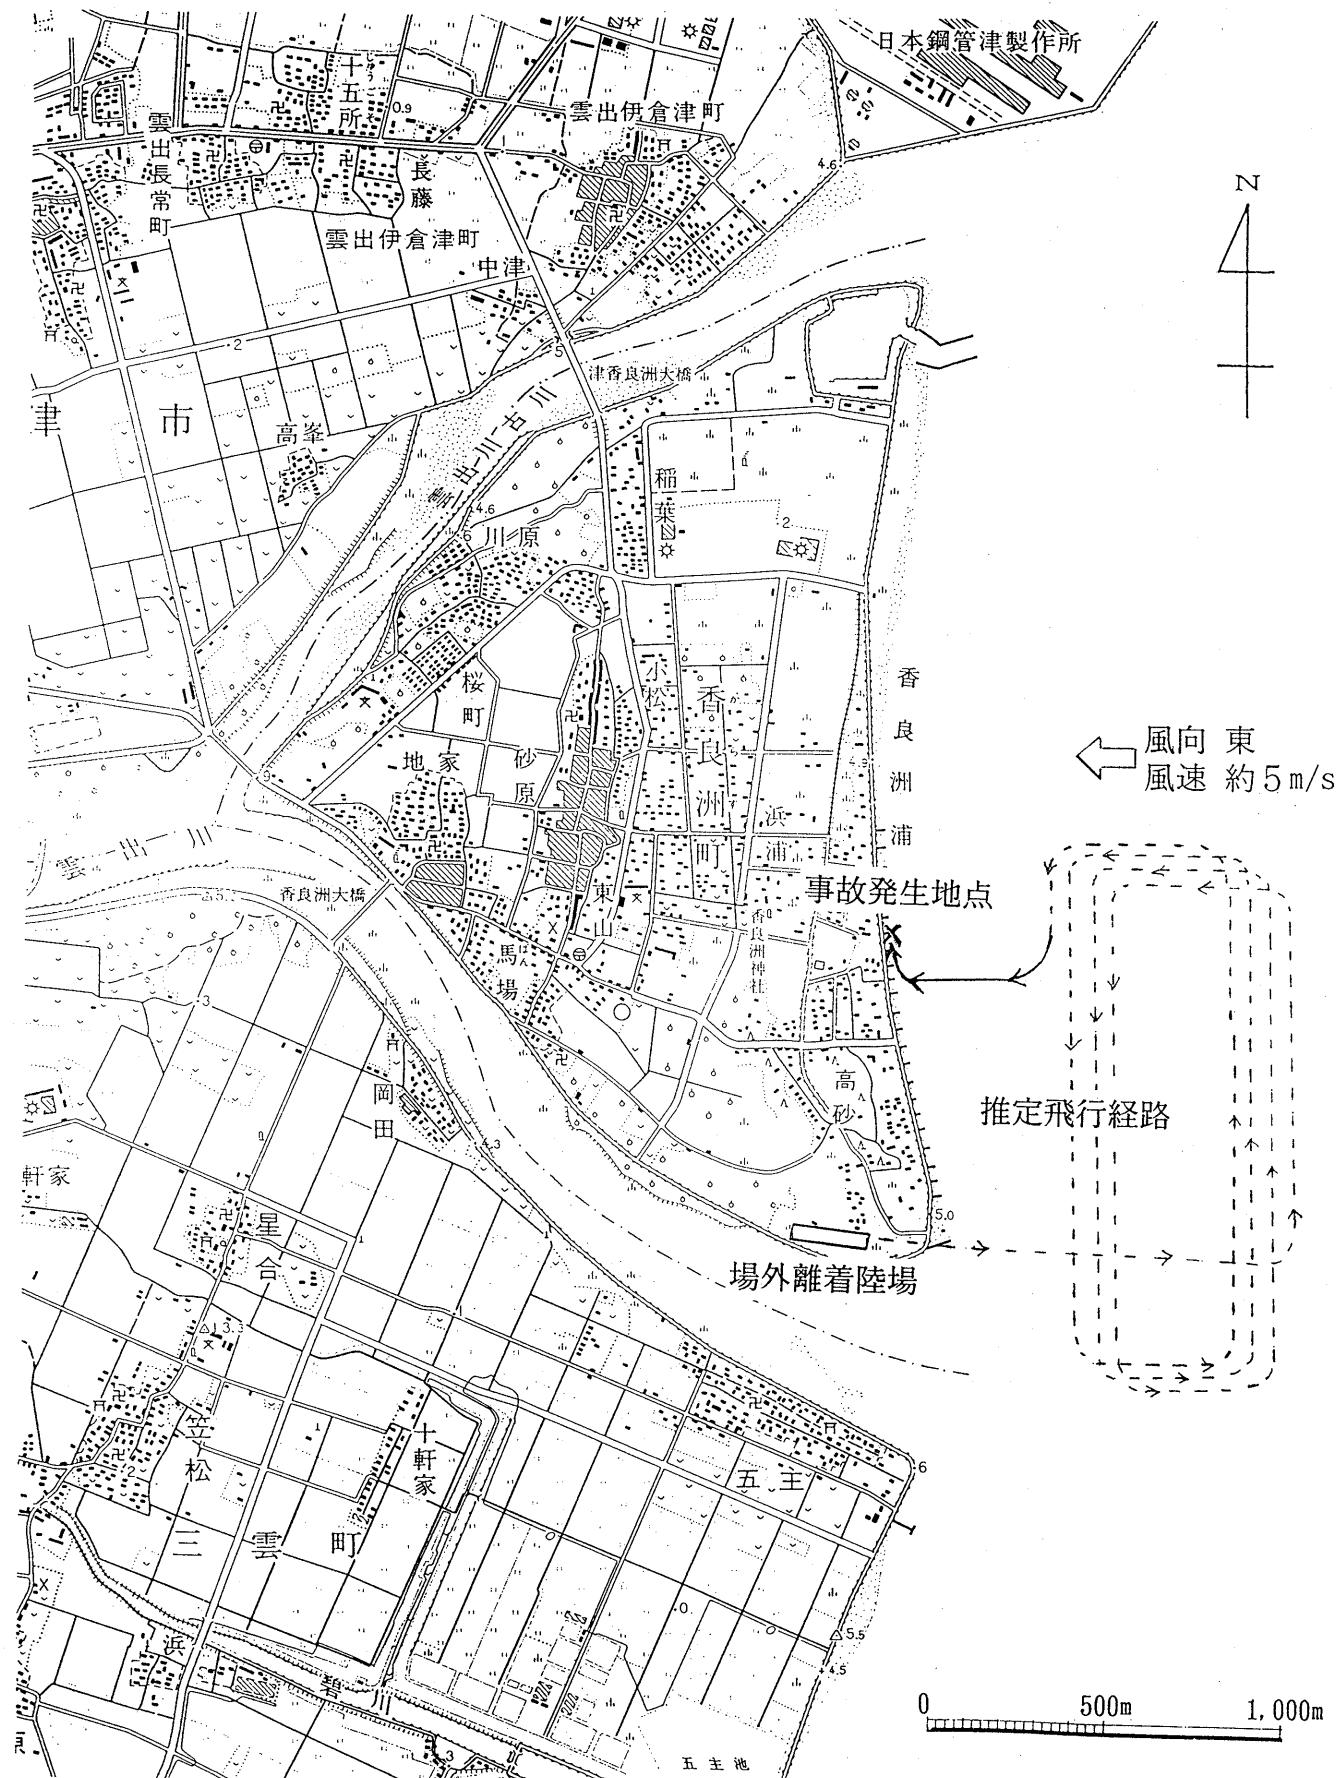
# 付図1 推定飛行経路図

- 3.1 同機は、海上で概ね15分間の飛行を行った後、帰投のため下降しようとしてエンジンを4,000 rpm弱に絞った際にエンジンが停止し、海岸への不時着を試みた際、横風により陸側へ流され、前脚が高さ約80cmのテトラポットに接触し、転覆したものと推定される。
- 3.2 エンジンが停止したことについては、キャブレターのジェット・ニードル等の摩耗により、中速域での空燃比が濃くなり過ぎ、円滑な燃焼が行われなくなったことによるものと推定される。これは、日常の整備、点検が十分ではなかったことによるものと推定される。

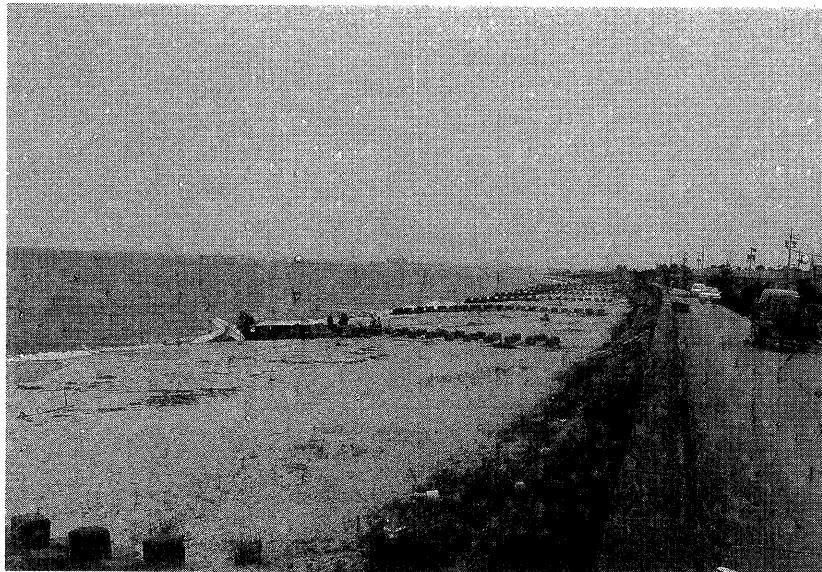
写真1 事故現場

JR 1056は、平成8年8月8日、レジャー飛行のため操縦者が搭乗し、三重県一志郡香良洲町の場外離着陸場を離陸し、同離着陸場から約1km北東の海上を飛行中、エンジンが停止し、10時45分ごろ、海岸に不時着を試みた際、転覆した。

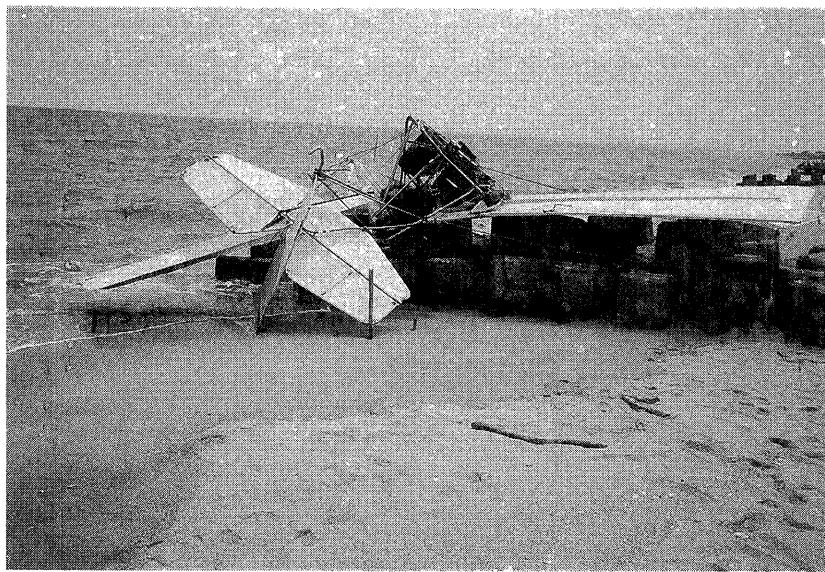
写真2 事故機

- (1) 機体は、胴体、右主翼、前脚、右主脚等が損傷していたが、事故の原因となり得る不具合は認められなかった。
- (2) 燃料系統
  - ・ 正規の燃料タンク(容量19ℓ)の他に、補助燃料タンク(容量18ℓ)を座席後方に追加装備しており、関連してエンジンへの燃料供給ラインの一部に改修が施されていた。
  - ・ 燃料パイプ、燃料フィルタ及び燃料ポンプに異常は認められなかった。
  - ・ 使用燃料に異常は認められず、事故時の燃料残量は、事故発生直後に操縦者の救助に当たった者によれば、約15ℓであったとのことである。
- (3) エンジン
  - ・ プロペラの手回し点検を実施したところ、円滑に回転し、エンジンに焼付き等の異常は認められなかった。
  - ・ 点火プラグの目視点検の結果、形状に異常は認められなかつたが、2個のシリンダの内、後方シリンダの点火プラグは、点火部分を含め付着した燃料で濡れており、事故発生時には、同シリンダ内では燃焼が行われていなかつたものと認められた。  
また、前方シリンダの点火プラグは、点火部分は乾燥していたが、その周辺は燃料が付着しており、事故発生時には、当該シリンダ内でも燃焼状態が良好ではなかつた形跡が認められた。
  - ・ 点火プラグ及び点火コイルの導通点検を実施したところ、異常は認められなかつた。
  - ・ キャブレターの分解点検を実施したところ、ジェット・ニードル、フロート・ブラケット及びフロート・ピンに摩耗が認められ、特に中速域(3,500~4,000 rpm)での空燃比が適正な値よりも濃くなる形跡が認められた。

本事故は、キャブレターの不調により飛行中にエンジンが停止し、不時着に失敗したことによるものと推定される。
