航空事故調査報告書 個人所属

パイパー式PA-46-310P型JA4015

三重県度会郡紀勢町

平成8年12月7日

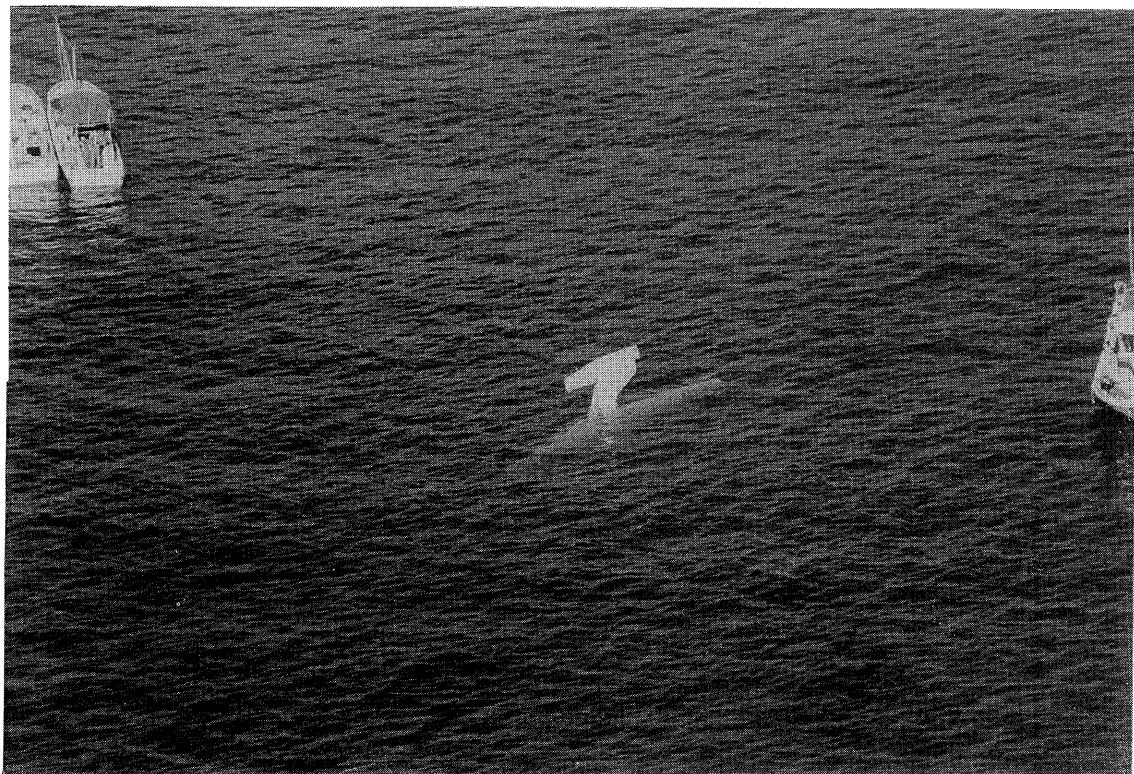
写真1 事故現場

事故発生地点は、三重県度会郡紀勢町錦港目戸鼻崎南西沖合約100mの海上で、事故発生時刻は、11時15分ごろであった。

事故現場は、陸地から約100m離れた海上で、近くには養殖場があり、数隻の漁船が作業中であった。

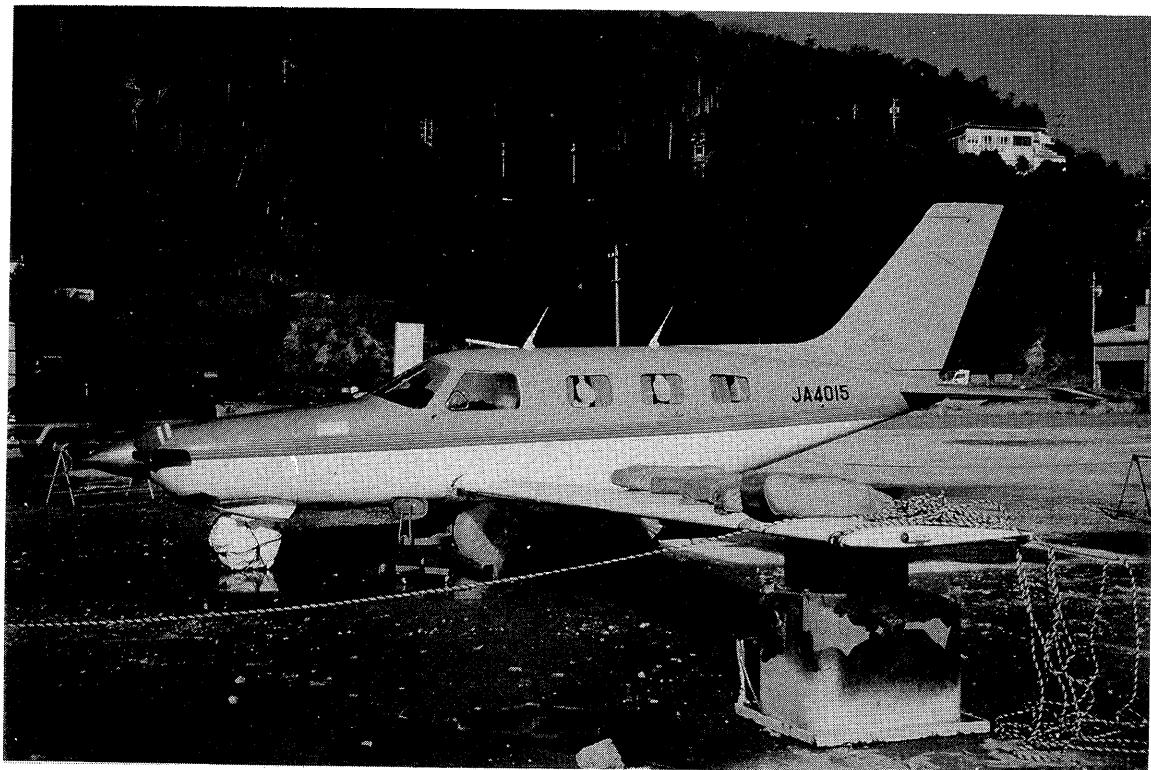
写真2 事故機（引揚後）

大 破

胴 体 鏡

主 翼 左右とも鏡

プロペラ 湾曲

(1) 胴体部

- ① 胴体の側面及び下面に皺が発生していた。
- ② カウリング下面及び脚ドアが変形していた。

(2) 主翼部

- ① 主翼付け根付近に皺が発生していた。
- ② フラップ・トラックの取り付けリベットが破断していた。

(3) プロペラ・ブレード

プロペラ・ブレードは、2本とも後方へ湾曲していた。

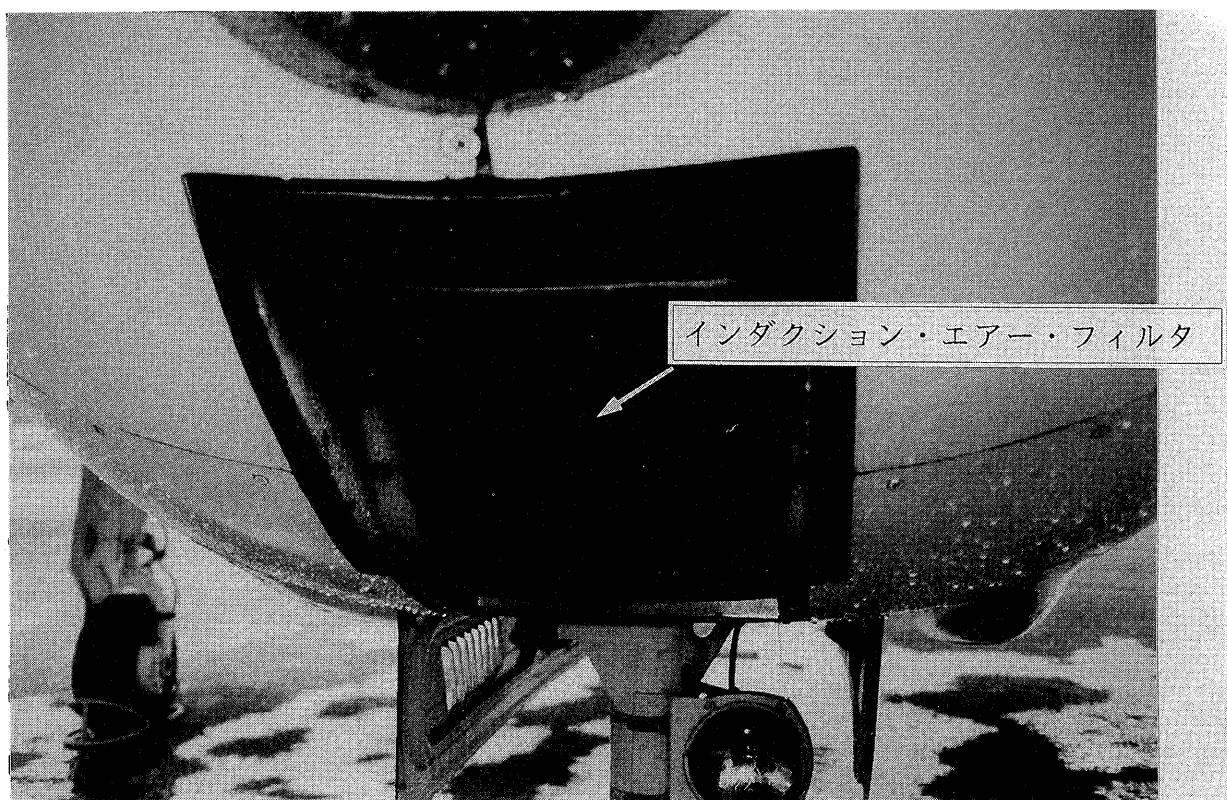
写真3 インダクション・エアー・フィルタ

インダクション・エアー・フィルタは、海水により濡れていたが、損傷及び異物による詰まりはなかった。

3.1.7 同機のエンジンの点火系統、ターボ・チャージャ、燃料系統に異常が認められなかったこと、3.1.4に述べた飛行状況が2.9(2)後段に述べた現象と似ていること、同機のインダクション・エアー・フィルタに損傷及び異物による詰まりがなかったこと並びに3.1.6に述べたようにアイシングの起きやすい空域を飛行していたことから、同インダクション・エアー・フィルタに付着した水分が凍結してインダクション・エアー・フィルタが詰まり、空気の流入が制限されてエンジンの出力が低下したものと推定される。

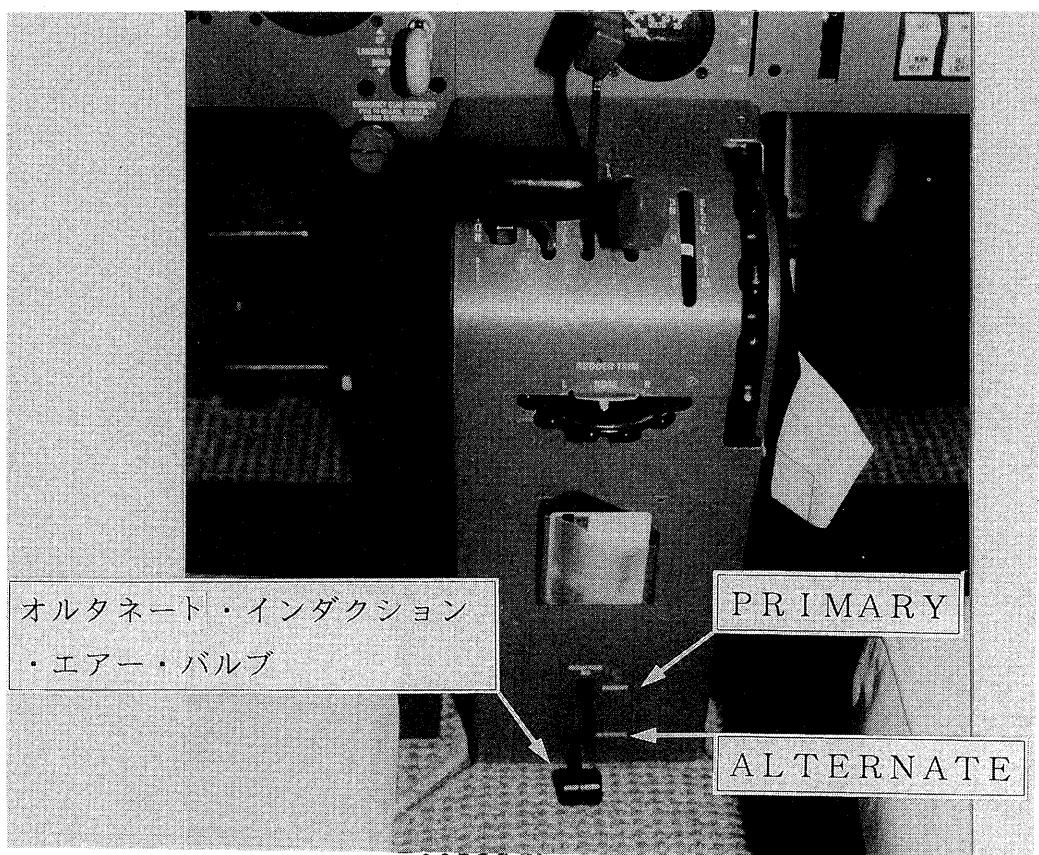
写真4 オルタネート・インダクション
エアー・バルブ

① スロットル・レバー	フル・スロットル位置から1/4手前
② プロペラ・ピッチ	フル・フォワード
③ ミクスチャ	フル・リッチ
④ 燃料セレクタ	L E F T
⑤ 補助燃料ポンプ	O F F
⑥ フラップ	フル・ダウン
⑦ ピトー・ヒータ	O F F
⑧ オルタネート・インダクション・エアー・バルブ	P R I M A R Y

一方、2.9(1)に述べたように、同機の飛行規程によれば、エンジンの出力が低下した際、その出力の回復を試みる操作の一つとして、オルタネート・インダクション・エアー・バルブをALTERNATE位置に操作することが記載されている。

しかし、機体の調査結果及び機長の口述から、同バルブはALTERNATE位置に操作されなかったものと認められ、これらのことからも、インダクション・エアー・フィルタが凍結したものと推定される。

なお、エンジンの出力が低下したことについては、インダクション・エアー・フィルタの凍結によるものと推定されるが、その際、機長がオルタネート・インダクション・エアー・バルブをALTERNATE位置に操作しなかったため、エンジンの出力が回復しなかった可能性が考えられる。
