航空事故調査報告書
個人所属
セスナ式T337D型JA5158
南紀白浜空港
平成8年6月2日

平成9年6月25日

航空事故調査委員会議決

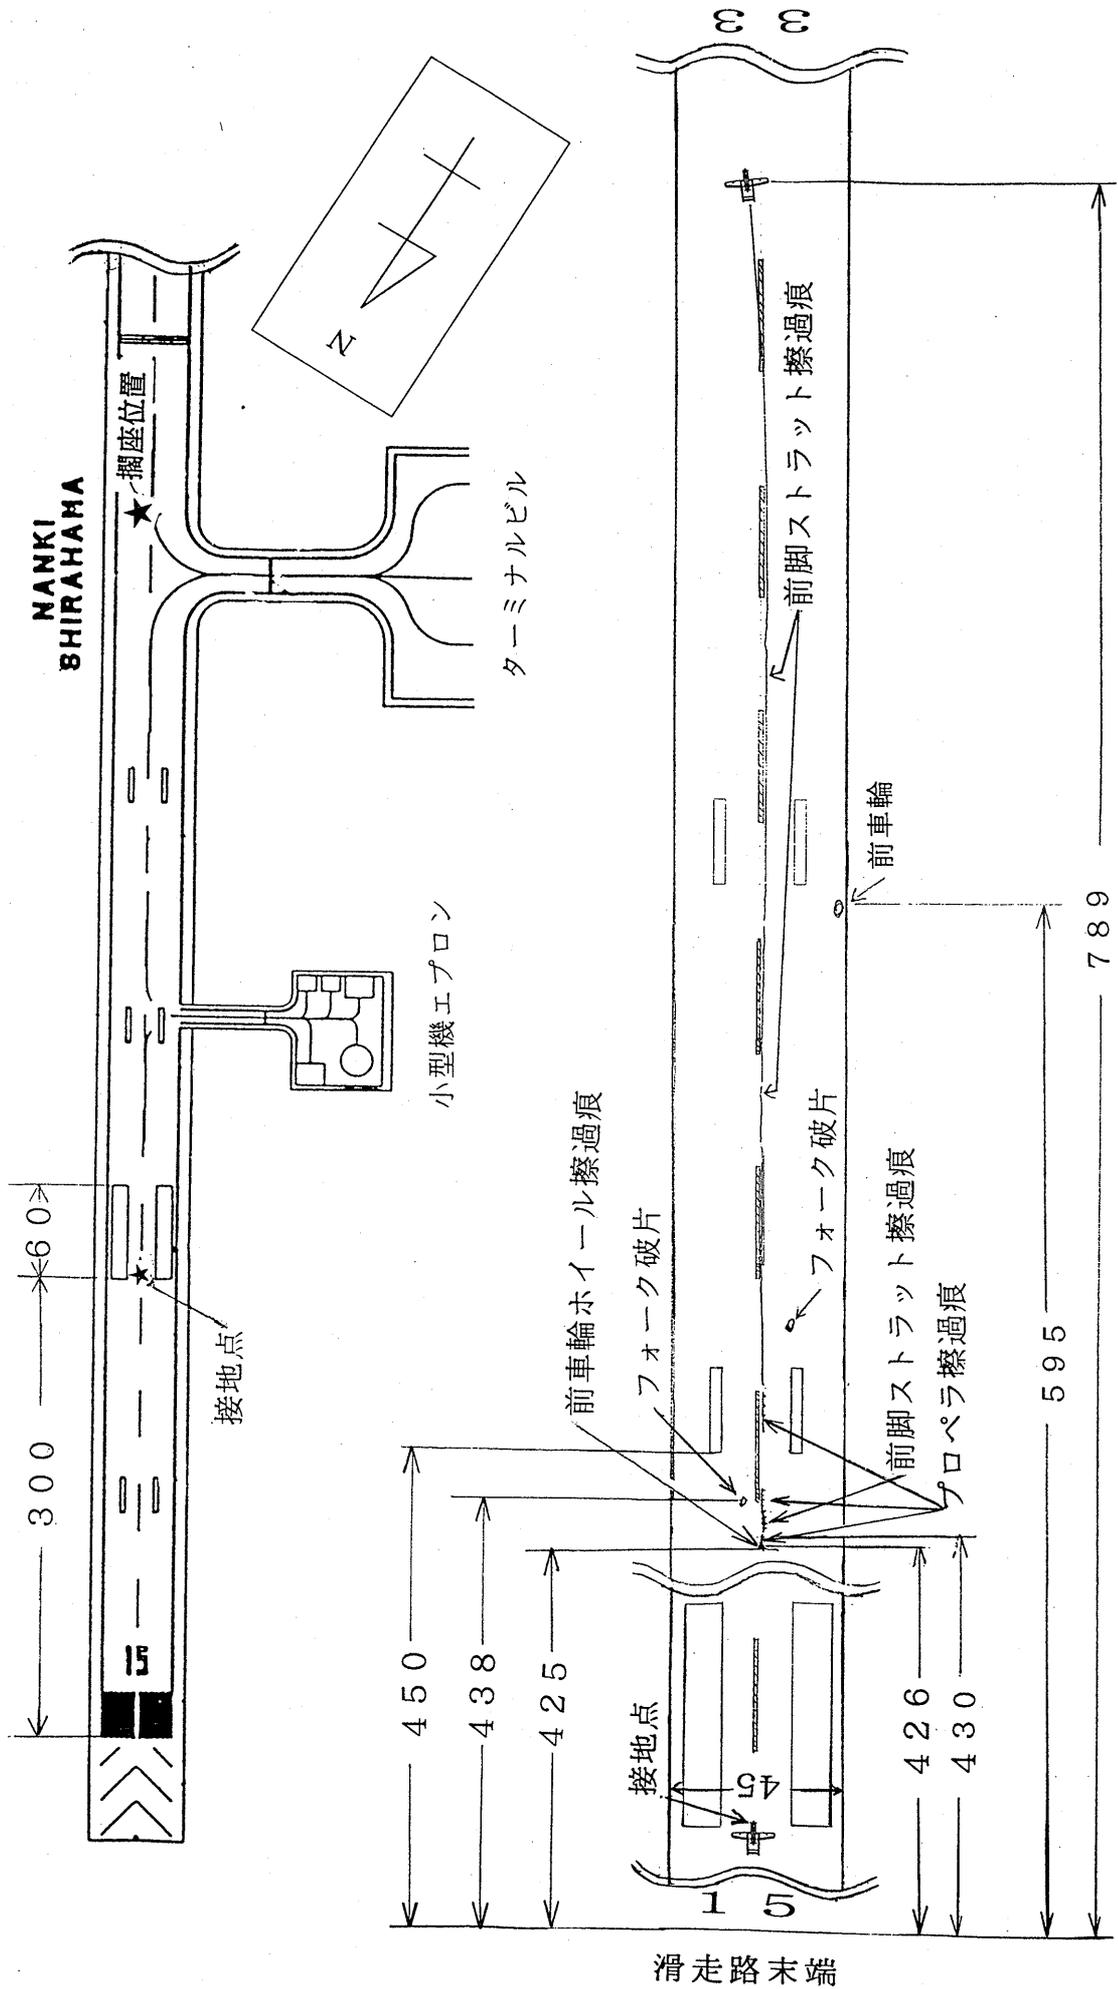
付図1 事故現場見取図及び推定滑走経路図

事故現場は、南紀白浜空港の滑走路上で、滑走路15末端から約438～595mの滑走路上に、前脚フォークの破片及び脱落した前車輪が散乱していた。

前車輪のホイール・ハーフによる擦過痕が、滑走路15末端約425mの地点から約2mにわたって認められた。

滑走路には、前方プロペラが叩いた痕跡が、滑走路15末端約426mの地点から約45mにわたって12カ所認められた。

その他、前脚ストラットによる擦過痕が、滑走路15末端約430mの地点から機体停止地点（同約789m）まで認められた。

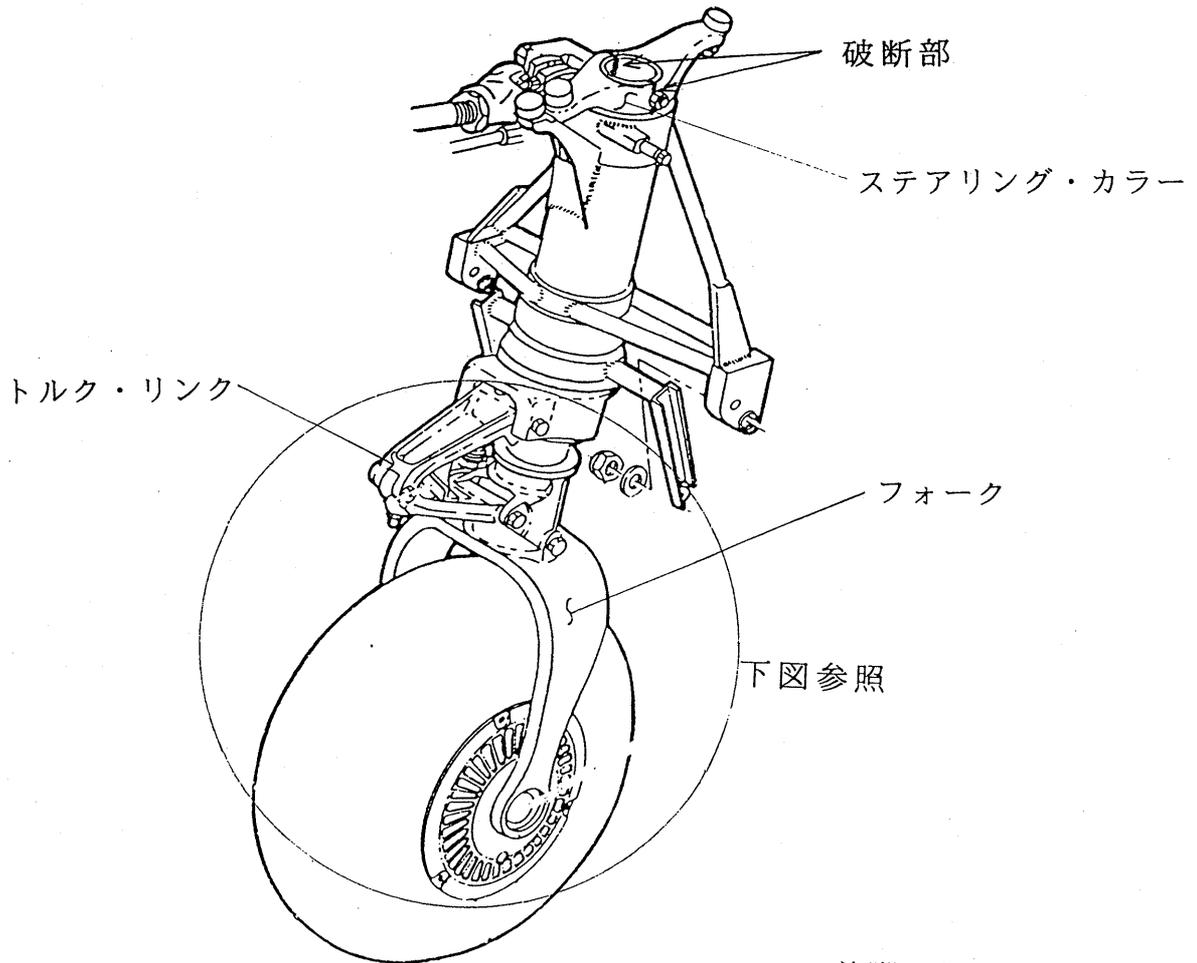
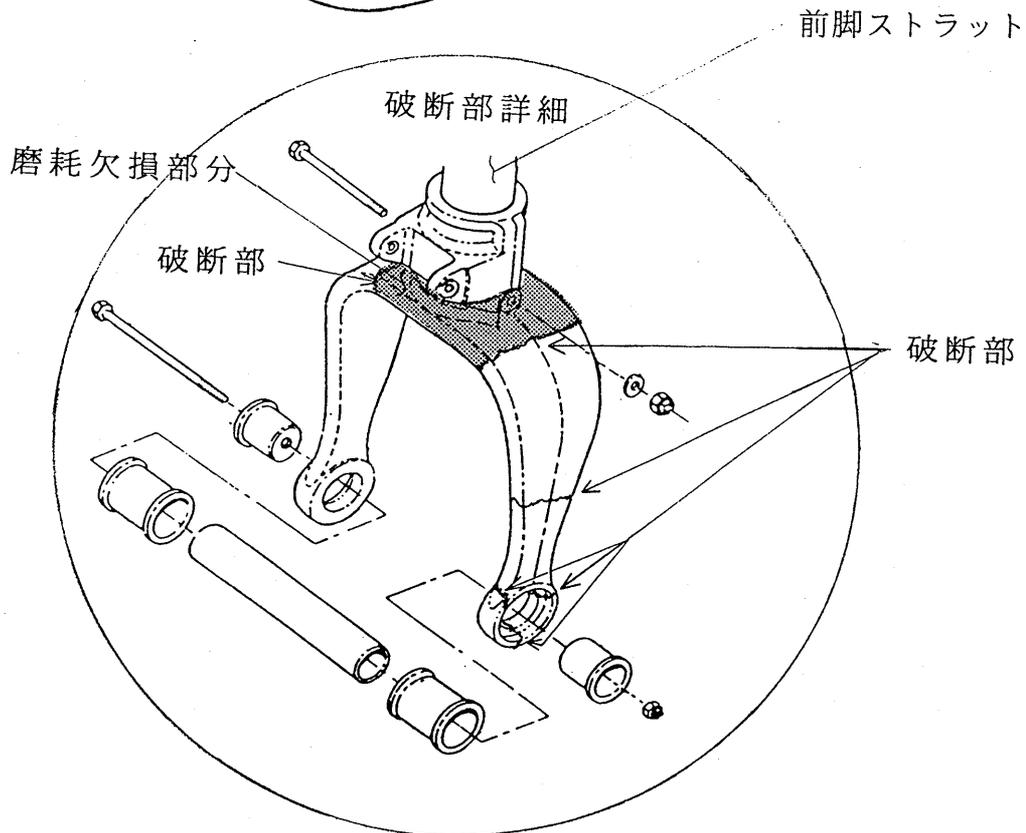
付図 2 前脚の損傷状況

- ① 前脚のフォークが破断していた。
- ② 前脚のトルク・リンクが右方向に偏向していた。
- ③ 前脚頂部のステアリング・カラーが破断していた。
- ④ 前脚ストラット下部約4cmが擦れ、磨滅していた。
これは、滑走路面との摩擦によるものと認められた。
- ⑤ 前車輪の左ホイール・ハーフのフランジ部が全周にわたり損傷していたが、右ホイール・ハーフには損傷がなかった。
- ⑥ タイヤは、接地時に空気注入弁が折損したと考えられ、空気が抜けていた。

- (1) 破断したフォークの材質は、アルミニウム合金製で、表面には塗装が施されている。
- (2) フォークの車軸（車輪の中心を通る円筒軸）が通る左側の穴（フォークで最も厚さが薄い部分である。）が、3カ所で破断していた。
調査の結果、この穴の破断は、穴が前後方向に広がる方向に変形したことにより、破断したものと認められる。
破断面を走査型電子顕微鏡により調査した結果、疲労破断の痕跡は認められず、衝撃破壊の様相を示していた。
- (3) このほか、フォークが左右上部及び左中間部の3カ所で破断していた。これは、前車輪が外れた後、接地し破断したものと認められる。
(付図2及び写真2、3参照)

- (1) 同機は、ゴー・アラウンド後の着陸時、進入速度が速すぎたにもかかわらず、機長が接地点が延びるのを避けるため手前に接地させようとして、大きい沈下率で接地させたため、機体がバウンドしたものと推定される。
- (2) 2.9.2(2)⑤及び2.9.3に述べたことから、同機の前車輪は、再接地時、右に向いた状態で強く接地したものと推定される。
これについては、機体がバウンドした際、右ラダーが使用され、連動するステアリングにより前車輪が右に向いていた可能性が考えられる。
- (3) その結果、フォークの車軸の穴が破断して前車輪が外れ、滑走路上に攔座したものと推定される。

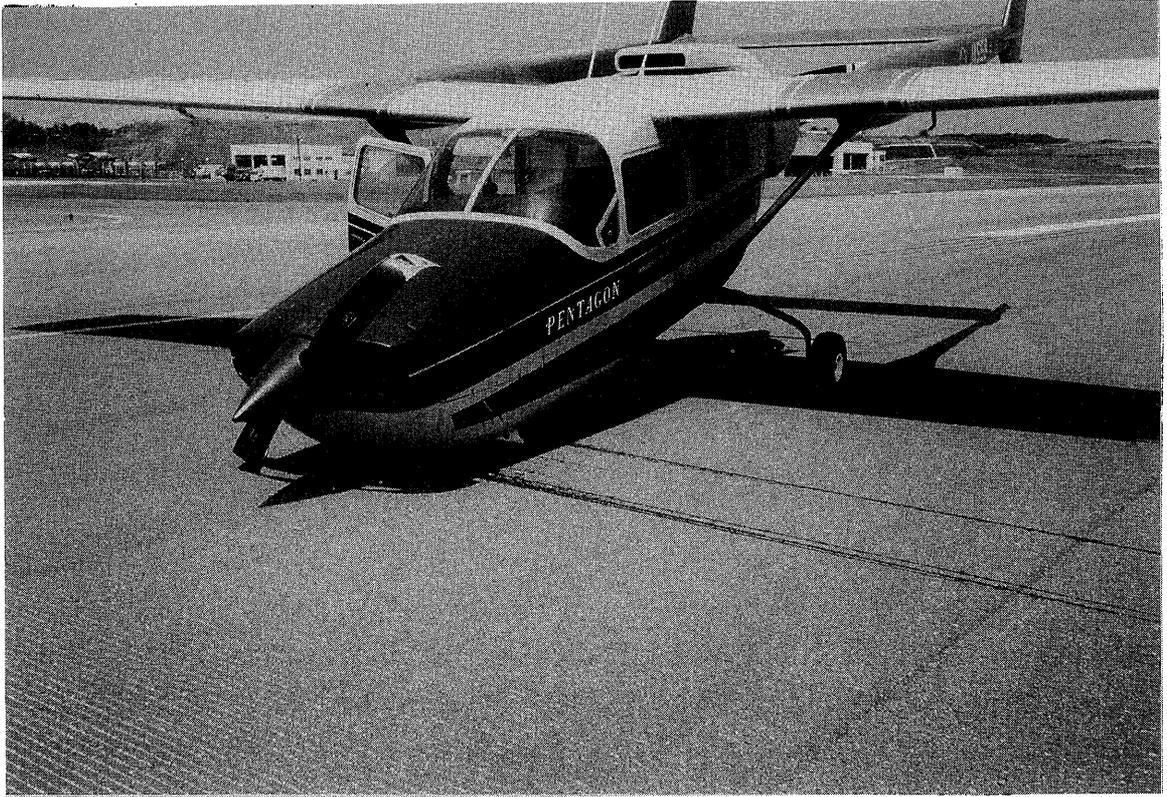
写真1 事故機

(1) 前方プロペラ	湾	曲
(2) 前脚	破	損
(3) 機首下部	損	傷

- ① 前方プロペラの両ブレードの先端から約50cmの部分が後方に湾曲していた。
- ② 前方プロペラの片方のブレードのピッチ変更機構は内部が破損していた。
- ③ 後方プロペラに、異常は認められなかった。

- ① カウル・フラップが損傷していた。
- ② 排気管が損傷していた。
- ③ 前脚ドアが損傷していた。
