航空事故調査報告書
阪急航空株式会社所属

アエロスパシアル式AS350B型 JA9395

三重県松阪市

平成8年7月22日

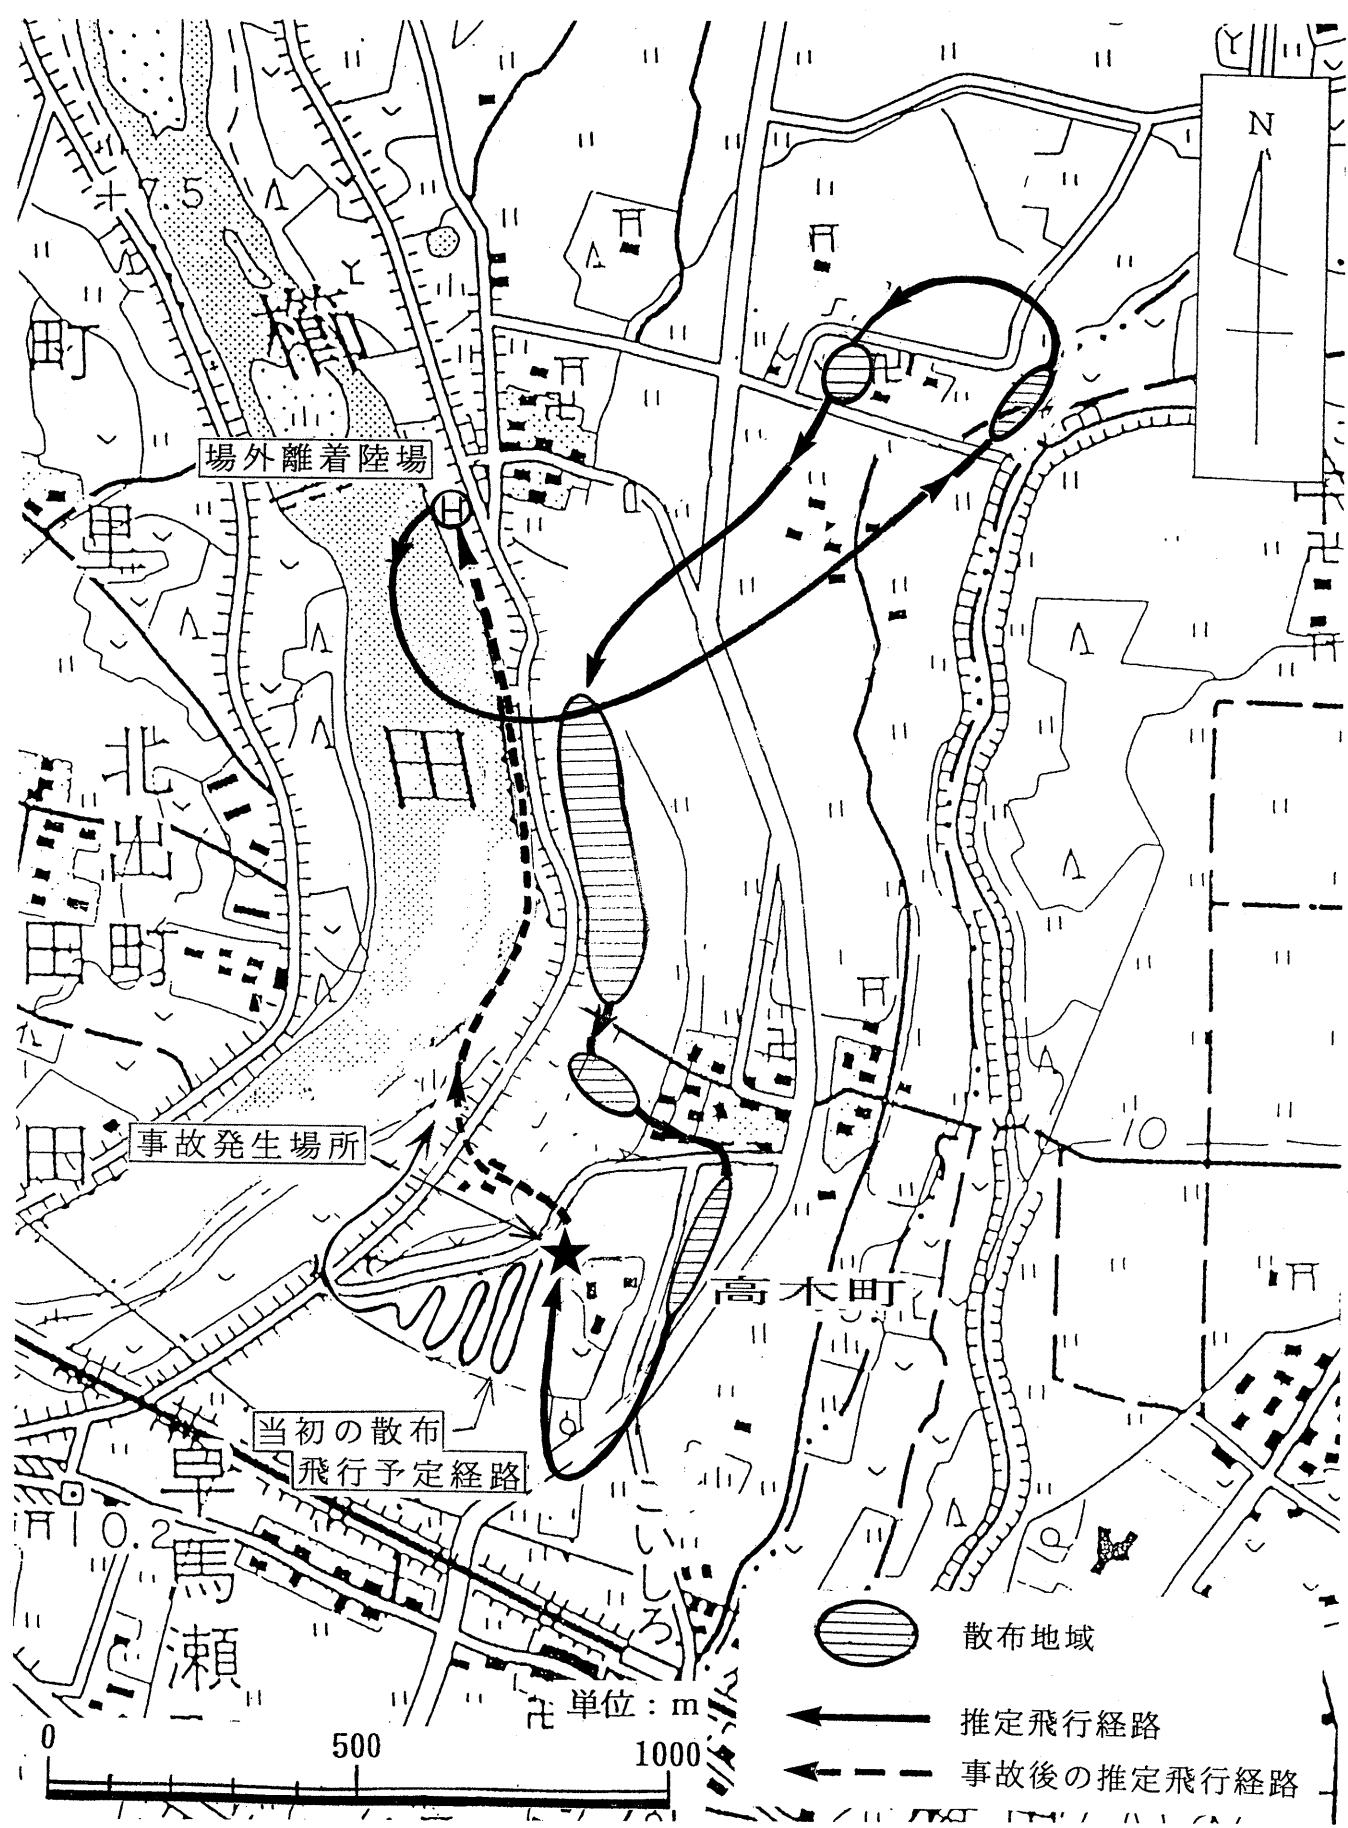
付図1 推定飛行経路図

5回目の最後の散布地域の上空を、南から北に向かい水田に沿って緩やかに右カーブしながら、高度約10m、速度約20～30ktで散布飛行中、突然、機体が沈下し、すぐに元にもどった。

同時に、右側下部風防とバックミラーがなくなり、さらに、左側で電柱が傾いて火花が上がった。この時、電線を引っかけたなと思った。

エンジン計器の指示に異常がないことを確認し、さらに、機体に異常な振動はなく、操縦系統にも異常がなかったので、場外離着陸場まで飛行し、07時39分ごろに着陸した。

事故発生地点は、三重県松阪市高木町1068の水田の上空で、事故発生時刻は、07時35分ごろであった。

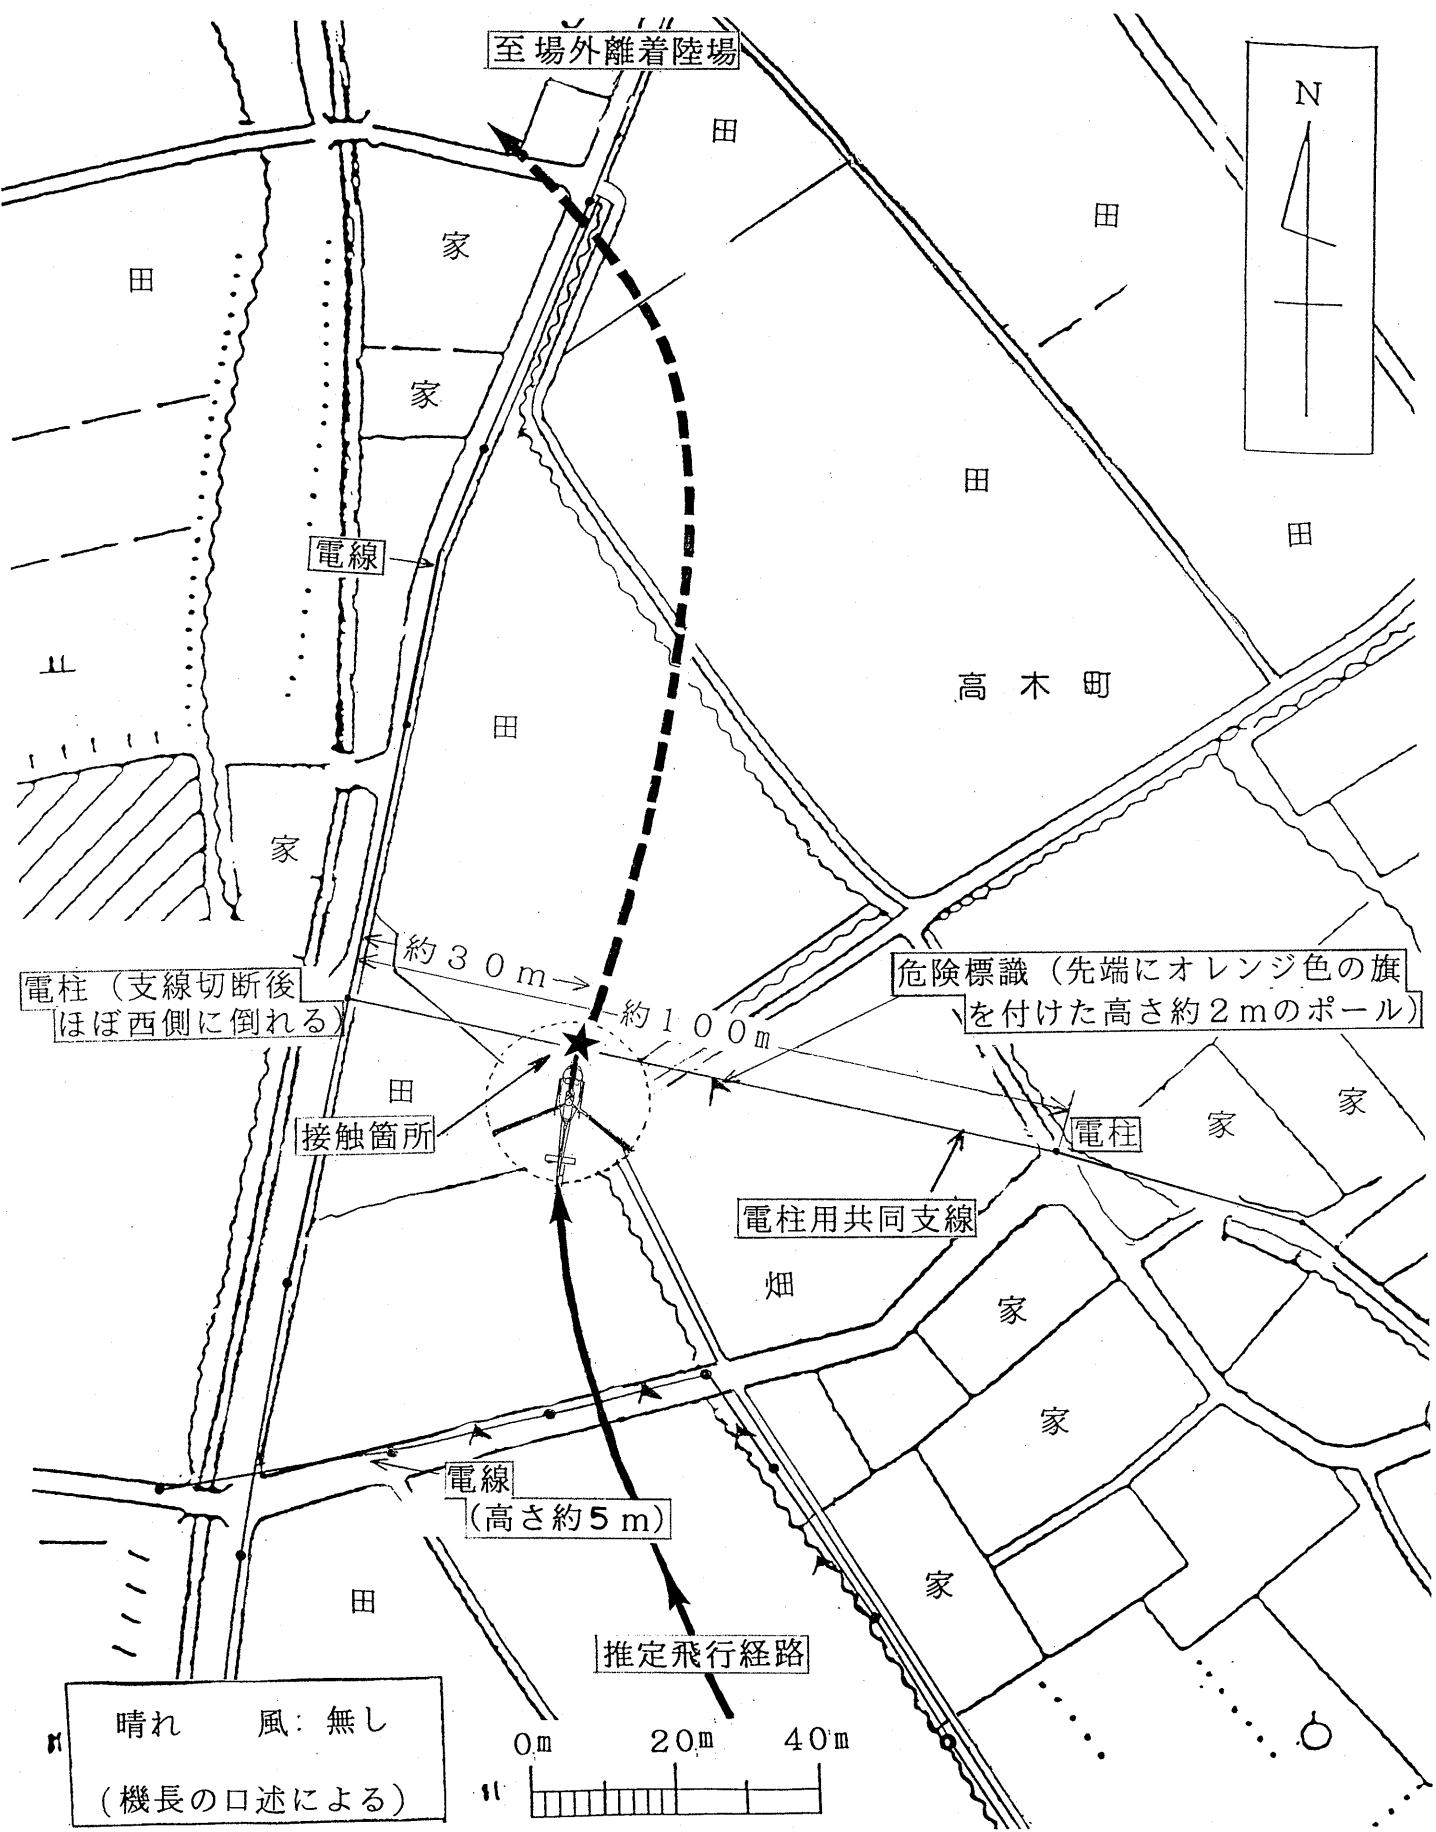
付図2 事故現場付近図

- (1) 同機が接触した電柱用共同支線は、事故現場の西及び東（同機の飛行方向の左及び右）に立つ電柱を補強するため、両電柱の間にだけ張られた鋼線（直径 6 mm の鋼より線）であった。

両電柱の間には、この支線以外に線は張られていなかった。

両電柱は約100m離れており、同支線は、両電柱に地上高約12mの位置で取り付けられ、中央部はやや低い状態になっていた。

同支線は、西側の電柱の位置から東へ約30mの所で切断していた。

西側の電柱は、ほぼ西方向に倒れていた。

(2) 事故現場付近の地形は、平坦な水田地帯であり、複雑な地形ではないが、付近の道路沿いには電線が多数あった。

(3) 危険標識として、先端にオレンジ色の旗を付けた高さ約2mのポールが同支線のほぼ中間位置に1本立っていた。

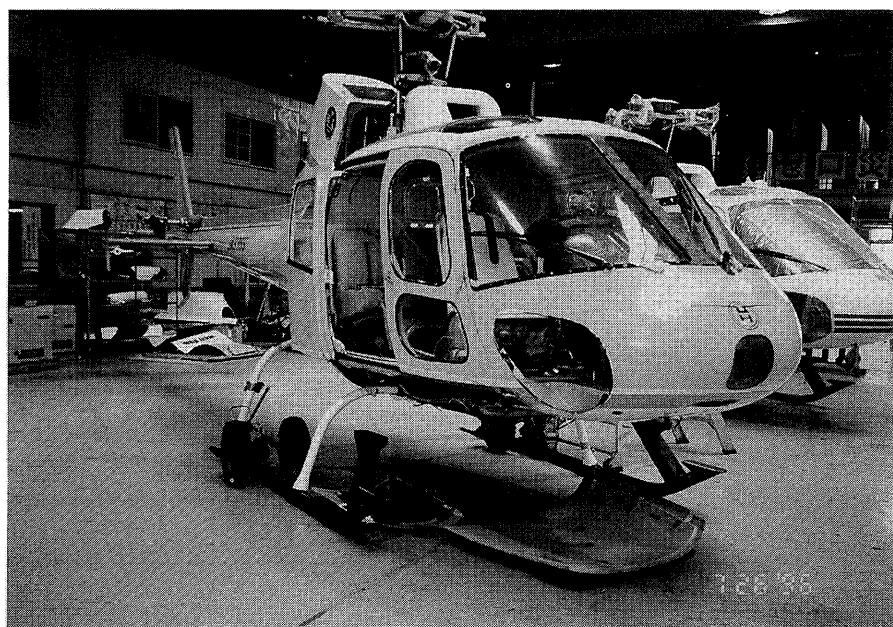
写真 1 事故機

機体前部	破	損
胴体下部	破	損
テール部	打	痕

① 機体前部

バックミラー、操縦席右側下部風防が脱落。

② 脊体下部

フロント・ロワー・フェアリング、右側インター・ロワー・フェアリング、ロワー・リア・フェアリング、右側キャビン・ドア下部、右側コックピット・ドア下部、右側フロア・リブ 2 枚、右側ショック・アブソーバ、右側バイブレーション・アブソーバが破損。

③ テール部

右側ホリゾンタル・スタビライザ、テール・ロータ・ブレードに打痕。

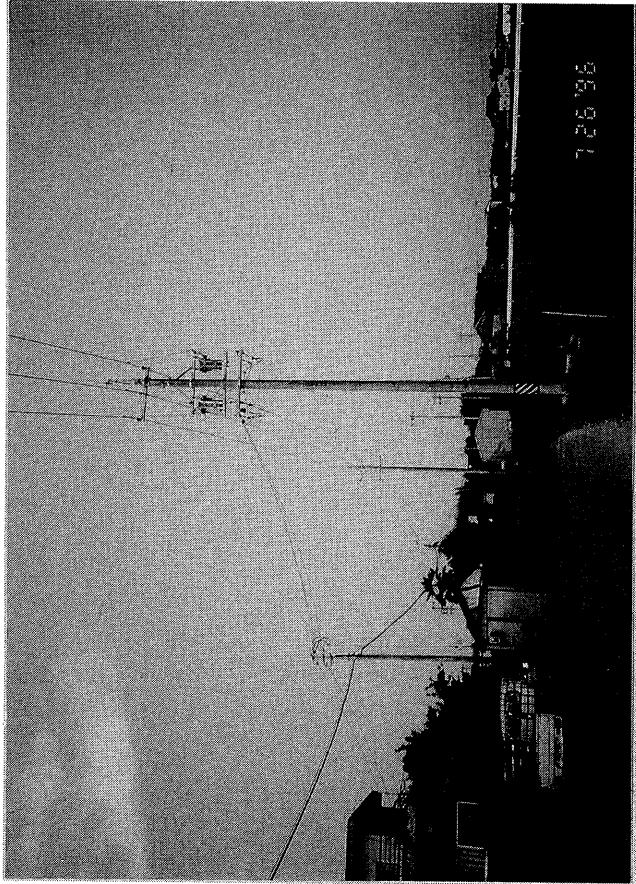
写真2 事故現場（復旧後）

(3) 同支線は、遠く離れた電柱の間に 1 本だけ張られた線であり、同機から見えにくかったこと。

また、危険標識が同支線の中間位置に 1 本しか立っていなかったため、危険標識に気付きにくかったこと。

電柱用共同支線

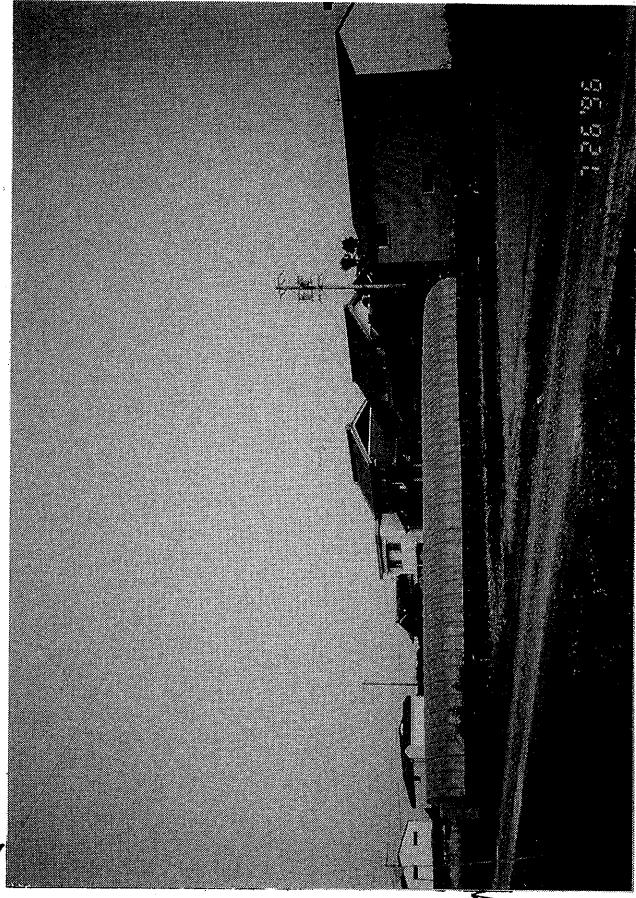
西側の電柱

東側の電柱
