航空事故調査報告書
個人所属
ビーチクラフト式E33型JA3436
埼玉県桶川市
平成9年1月1日

平成9年9月18日

航空事故調査委員会議決

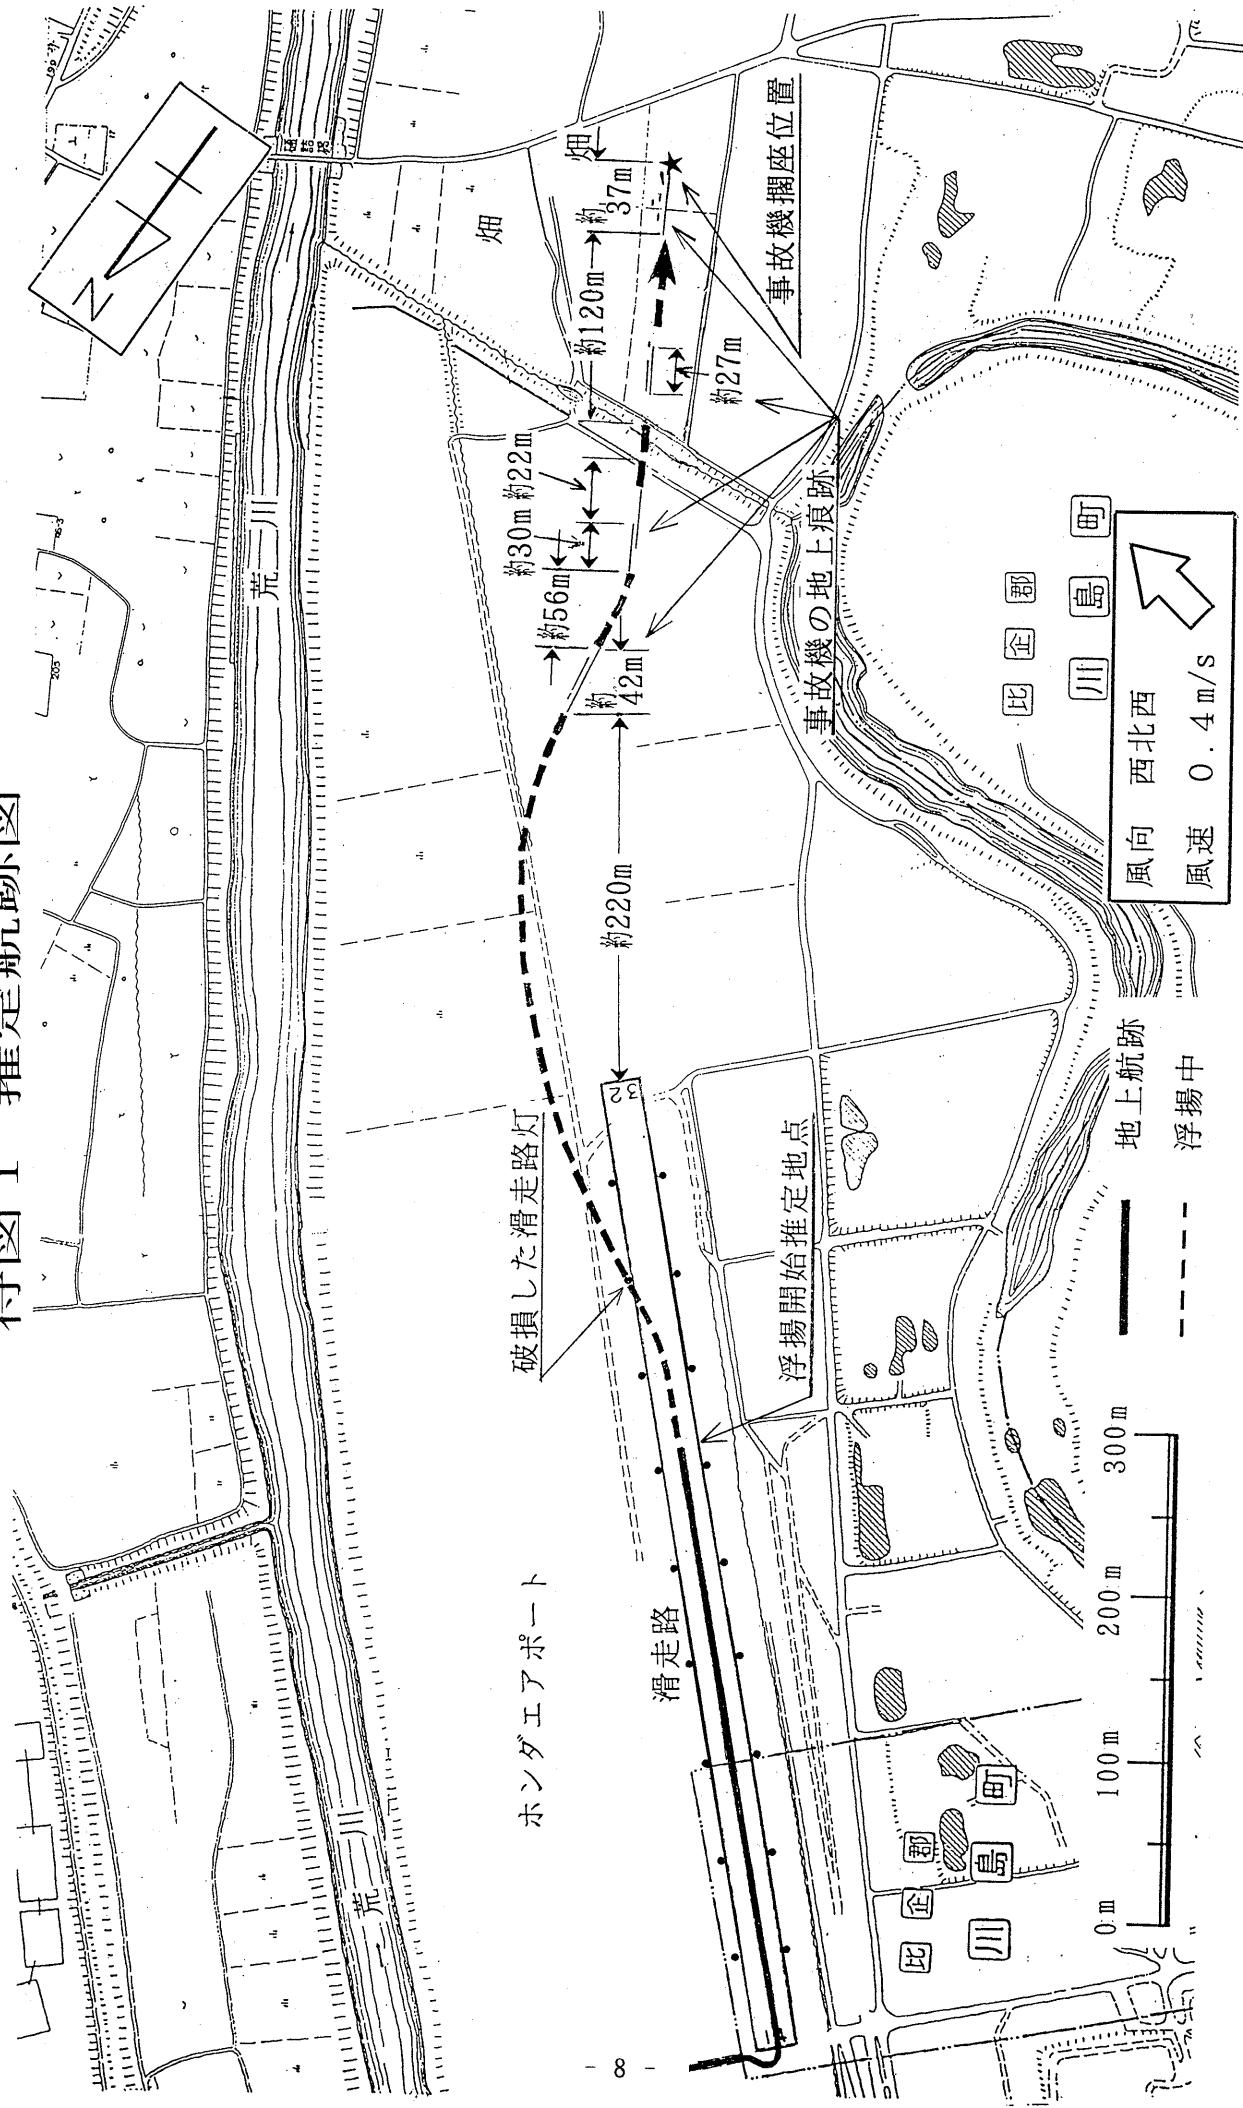
付図1 推定航跡図

事故発生地点は、ホンダエアポートの滑走路先端（32側）から南南東約500mの河川敷の畑で、事故発生時刻は、06時49分ごろであった。

滑走路32末端からほぼ南方向約220mの地点に、最初の痕跡があり、そこからほぼ南南東方向約56mの地点に、次の痕跡があった。

この直ぐ先に小川の流れる約10m幅の窪地がほぼ東西に横切っており、この窪地を越えた地点からほぼ南方向約15m及び約120mの地点に痕跡があった。

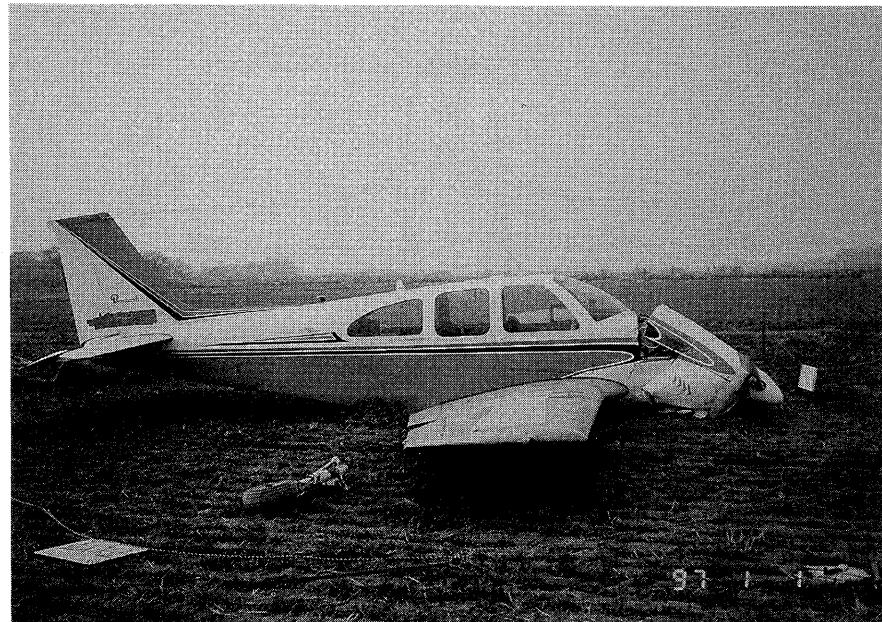
写真 1 事故機

機首部	破 損 (エンジン脱落)
左右主翼	破 損
プロペラ・ブレード	破 損
前脚、右主脚、左主脚	破 損

エンジン・マウントの機体への取り付け部分が機体から外れて、マウントとともにエンジンが脱落していた。

- ① 右主翼先端上部に長さ約 40 cm のしわがあった。
- ② 右主翼下部の翼端付近に、直径約 30 cm の穴があいていた。
- ③ 右側エルロンは、翼端付近で後縁が長さ約 25 cm に亘りめくれ上がっていった。
- ④ 左主翼上部付け根付近に長さ約 55 cm、幅約 5 cm のしわがあった。
- ⑤ 左主翼翼端部前縁付近及び翼端に打痕があった。

⑥ 左主翼下部のピトー管は、垂れ下がった状態になっていた。（右主翼側ピトー管は無傷であった。）

⑦ 左側エルロンは、翼端側後縁が長さ約20cmに亘り歪みがあった。

① プロペラはエンジンのプロペラ・シャフトに付いたままで、一枚のブレードは先端から約20cmのところで後方に曲がっていた。

② 他のブレードは弓状に後方に曲がり、土の中に少しだけ埋め込んだ状態であった。

① 右側主脚は、格納された状態になっていた。

② 左側主脚は、折損分離し、左主翼先端から北方向約1.5mの位置に脱落していた。

③ 前脚は、折損分離し、右主翼先端付近に脱落していた。

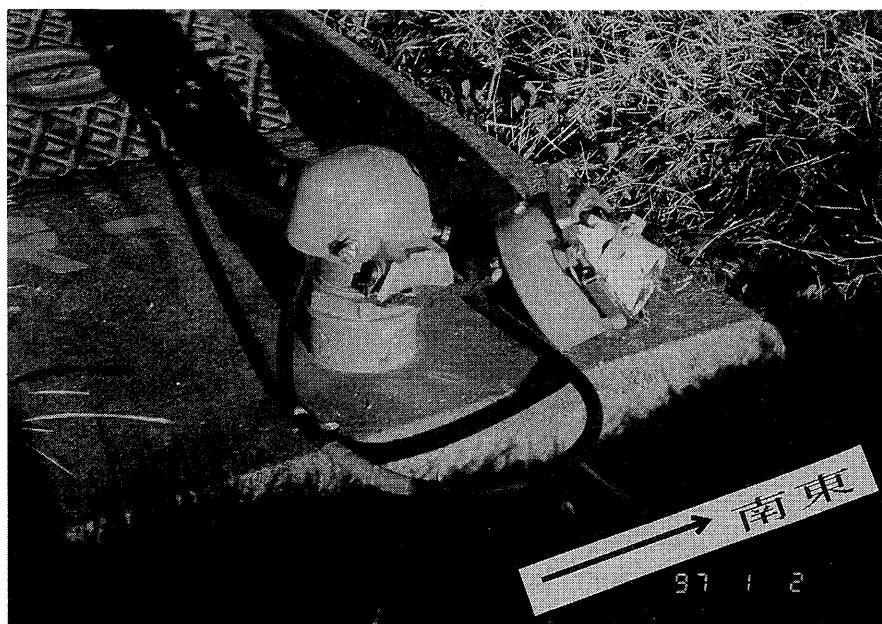
写真 2 滑走路灯の破損状況

(1) 滑走路灯を点検したところ、滑走路14末端から480mの左側滑走路灯1基が破損していた。

破損状況は、灯器のガラス部分が破壊し、その取り付部が接地基台より分離していた。

(2) タイヤの接触痕はなかった。

- 3.1.1 機長は、適法な航空従事者技能証明及び有効な航空身体検査証明を有していた。
- 3.1.2 同機は、有効な耐空証明を有し、所定の整備及び点検が行われていた。
- 3.1.3 調査結果から、同機は事故発生まで機体及びエンジンに異常はなかったものと推定される。
- 3.1.4 事故当時の気象は、事故に関連はなかったものと推定される。
- 3.1.5 機長の口述及び2.8.3に述べた滑走路灯の調査から、同機は離陸中、左に偏向し、少し浮揚した状態で滑走路灯を破損させたものと推定される。
- 3.1.6 3.1.5のように機体が離陸中、左に偏向したのは、機長が、視線を前方からスロットル・レバーにそらせた際、ラダー操作が不適切になったためと推定される。
- 3.1.7 2.8.4に述べた痕跡調査から、同機は滑走路上で浮揚した後、畠の中に一旦接地し、さらに浮揚、接地を3回繰り返した後、脚及び機首部を破損して畠の中に落着し擱座したものと推定される。
- 3.1.8 3.1.7のように機体が十分浮揚しきれなかったことについては、2.1に述べた機長の口述から、機長は離陸時にスロットルを少し絞る癖があるとのことから、その絞り具合によっては速度が十分に確保できなかった可能性、及び適切な機首上げ操作をしなかった可能性が考えられる。
- 3.1.9 2.8.2(1)に述べたスロットル・レバーの位置が、ほぼ全開であったのは、機長が、機体擱座に至る前にはほぼ全開にしたものと推定される。
