## 航空事故調査報告書

グローブ式G103AツインIIアクロ型 JA2412

栃木県小山絹滑空場 平成9年4月12日

所 属 : 個人所属  
型 式 : グローブ式G103AツインIIアクロ型  
登録記号 : JA2412  
発生場所 : 栃木県小山絹滑空場  
発生日時 : 平成9年4月12日 15時28分ごろ

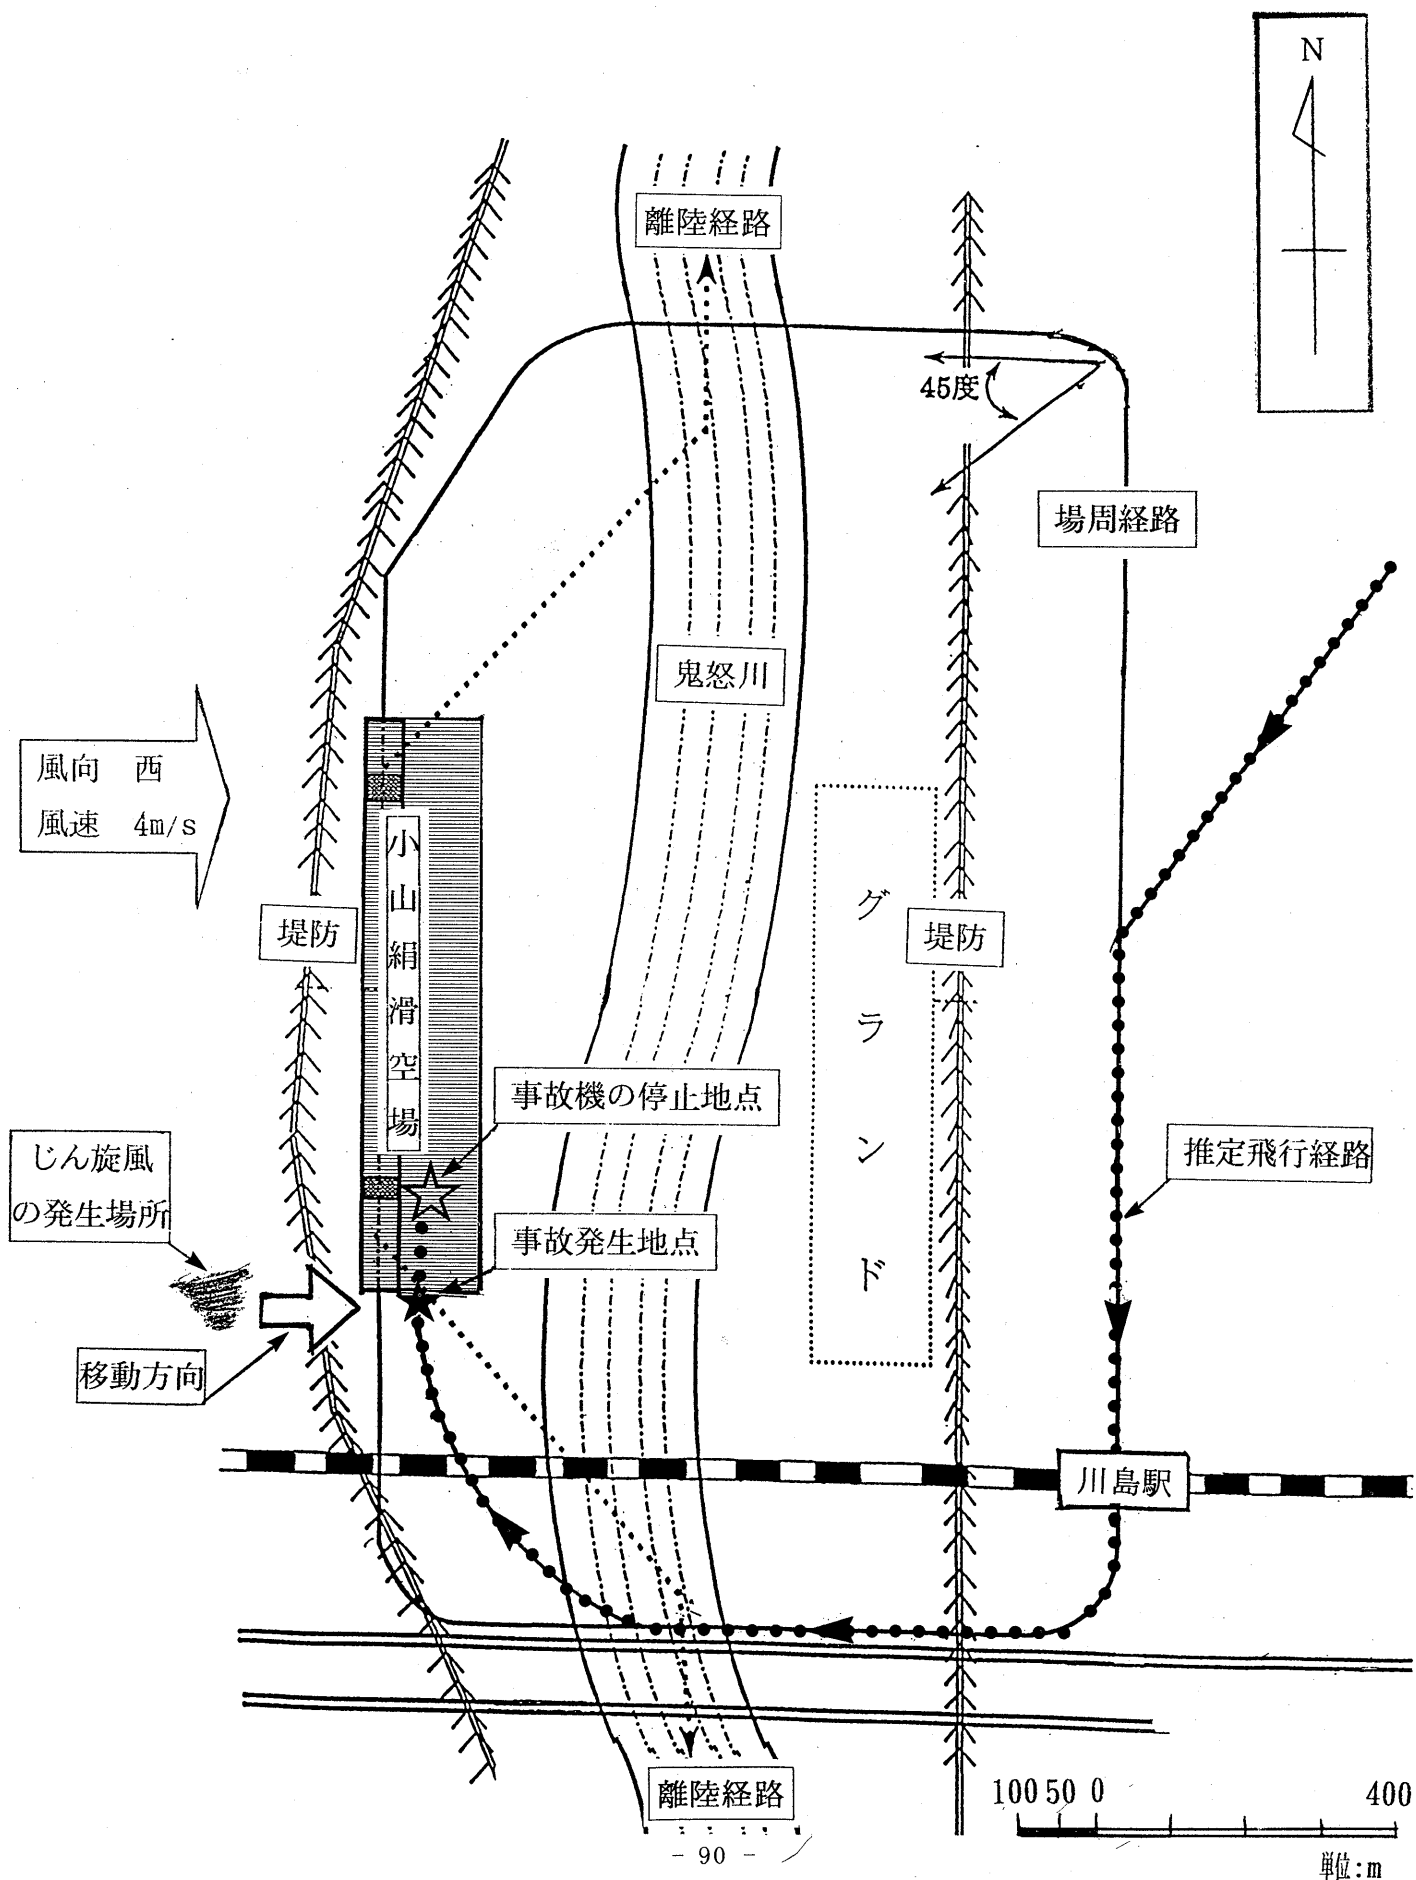
付図 1 事故現場見取図

滑空場の末端付近の草地に、同機の前輪及び尾輪並びに左主翼翼端の接地痕があり、機体は、接地痕から約60m離れた滑空場内の草地に機首を南東に向け、停止していた。

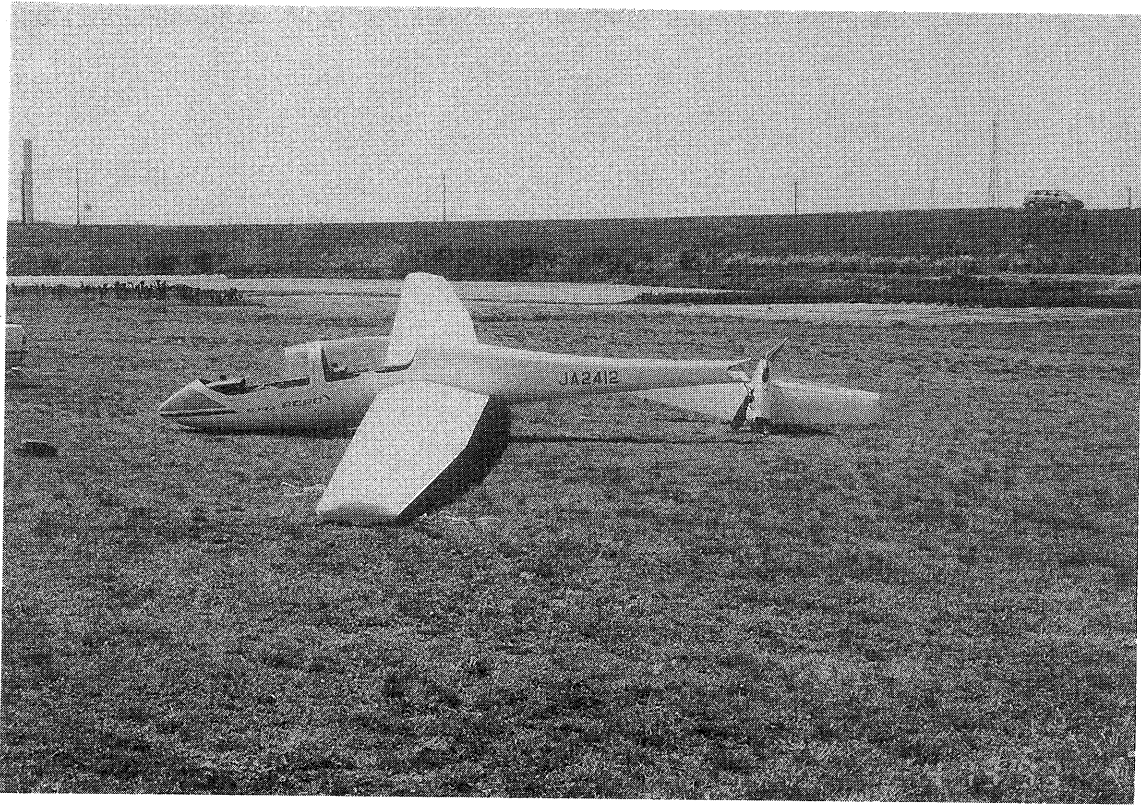
写真 事故機

- (1) 胴体尾部破断
- (2) 方向舵、水平尾翼破損
- (3) 前輪脱落、主輪及び胴体下部破損
- (4) 前席キャノピー破損

#### 3.3 じん旋風に遭遇した同機は、滑空場の痕跡及び同機の損傷状況並びに同機の加速度計の記録から、機首側からハードランディングしたものと推定。
