航空事故調査報告書

ガルフストリーム・エアロスペース式AG-5B型JA4174

岡南飛行場

平成8年9月18日

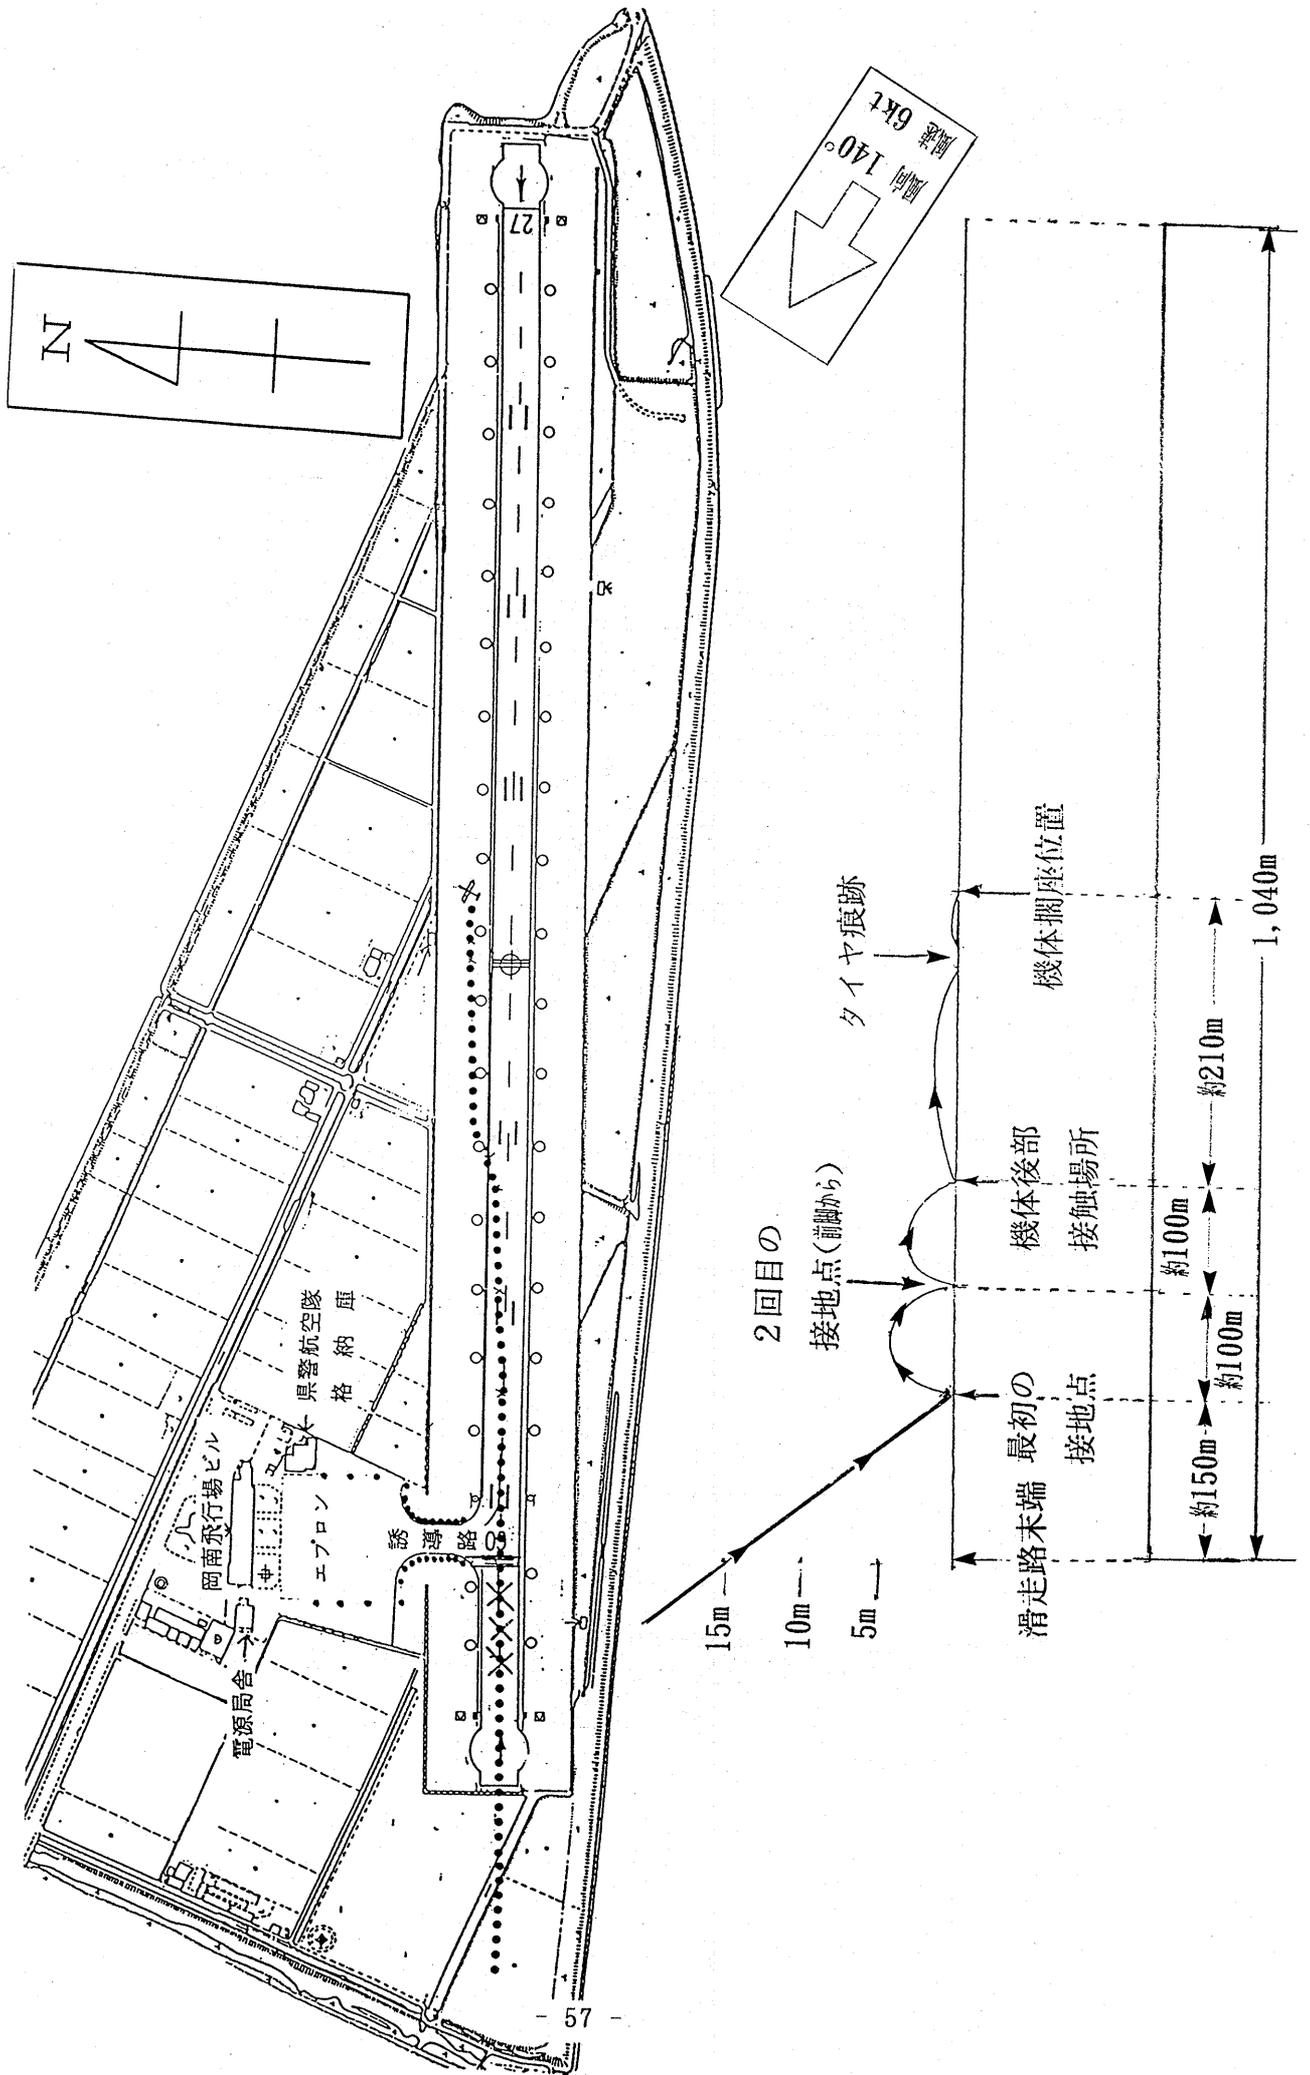
付図 1 事故現場見取図
(岡南飛行場)

同機は、滑走路上で2回バウンドして、2回目の接地の後、機体尾部を滑走路面に接触させ、滑走路を逸脱して北側の着陸帯内の草地に墜座した。

同機は、滑走路09末端から約560m、滑走路中心線から北約40mの着陸帯の草地に機首を北に向け、攔座していた。

滑走路09末端から約350mの滑走路中心線の北側の滑走路面には、テールコーン下部によるものと認められる擦過痕及び塗料痕が残されていた。

滑走路中央標識の北側の着陸帯の草地には、約10mにわたりタイヤ痕が残されていた。また、タイヤ痕から機体の攔座地点まで左主脚等が散乱していた。

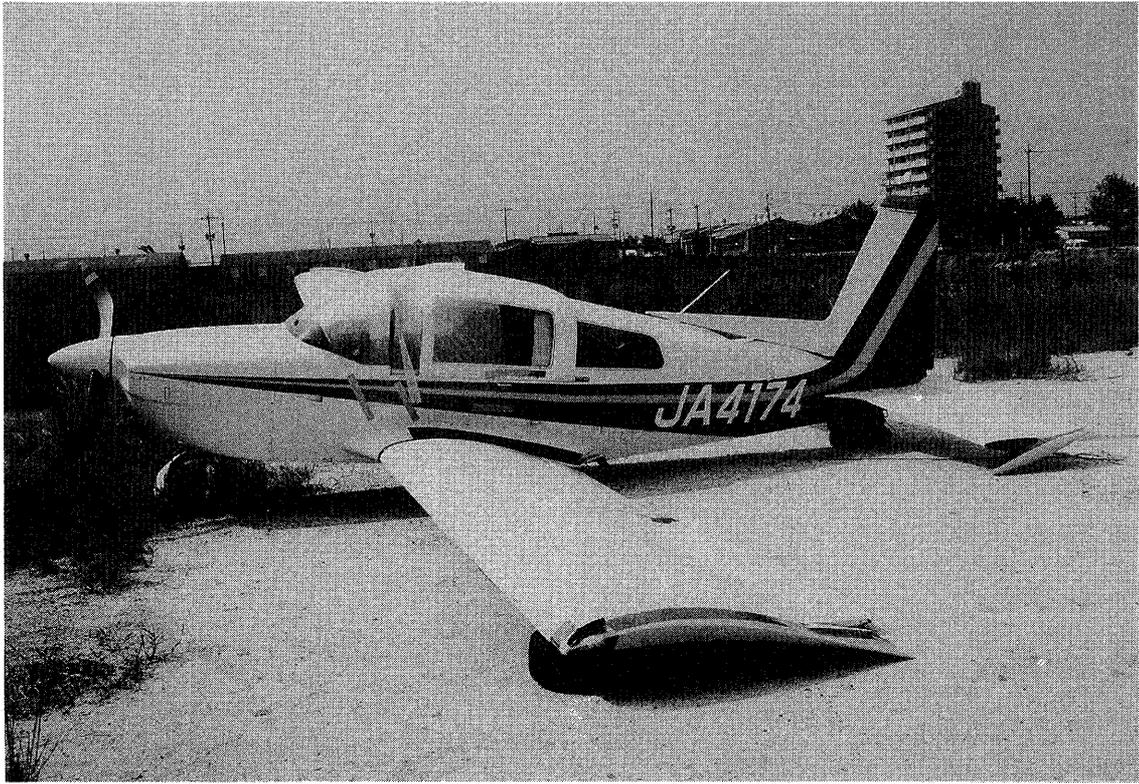
写真 事故機

左主脚	脱 落
プロペラ	湾 曲
機体後部	破 損

プロペラは、ブレード両端が前方に湾曲していた。

前脚は、車軸部から変形していた。

左主脚は、取り付け部から脱落していた。

右側後部座席窓の下の外板が変形していた。

胴体後部左右外板が変形していた。

テールコーン下部が摩耗欠損していた。
