航空事故調査報告書

ロビンソン式R22 Beta型 JA7800

滋賀県坂田郡山東町

平成9年1月25日

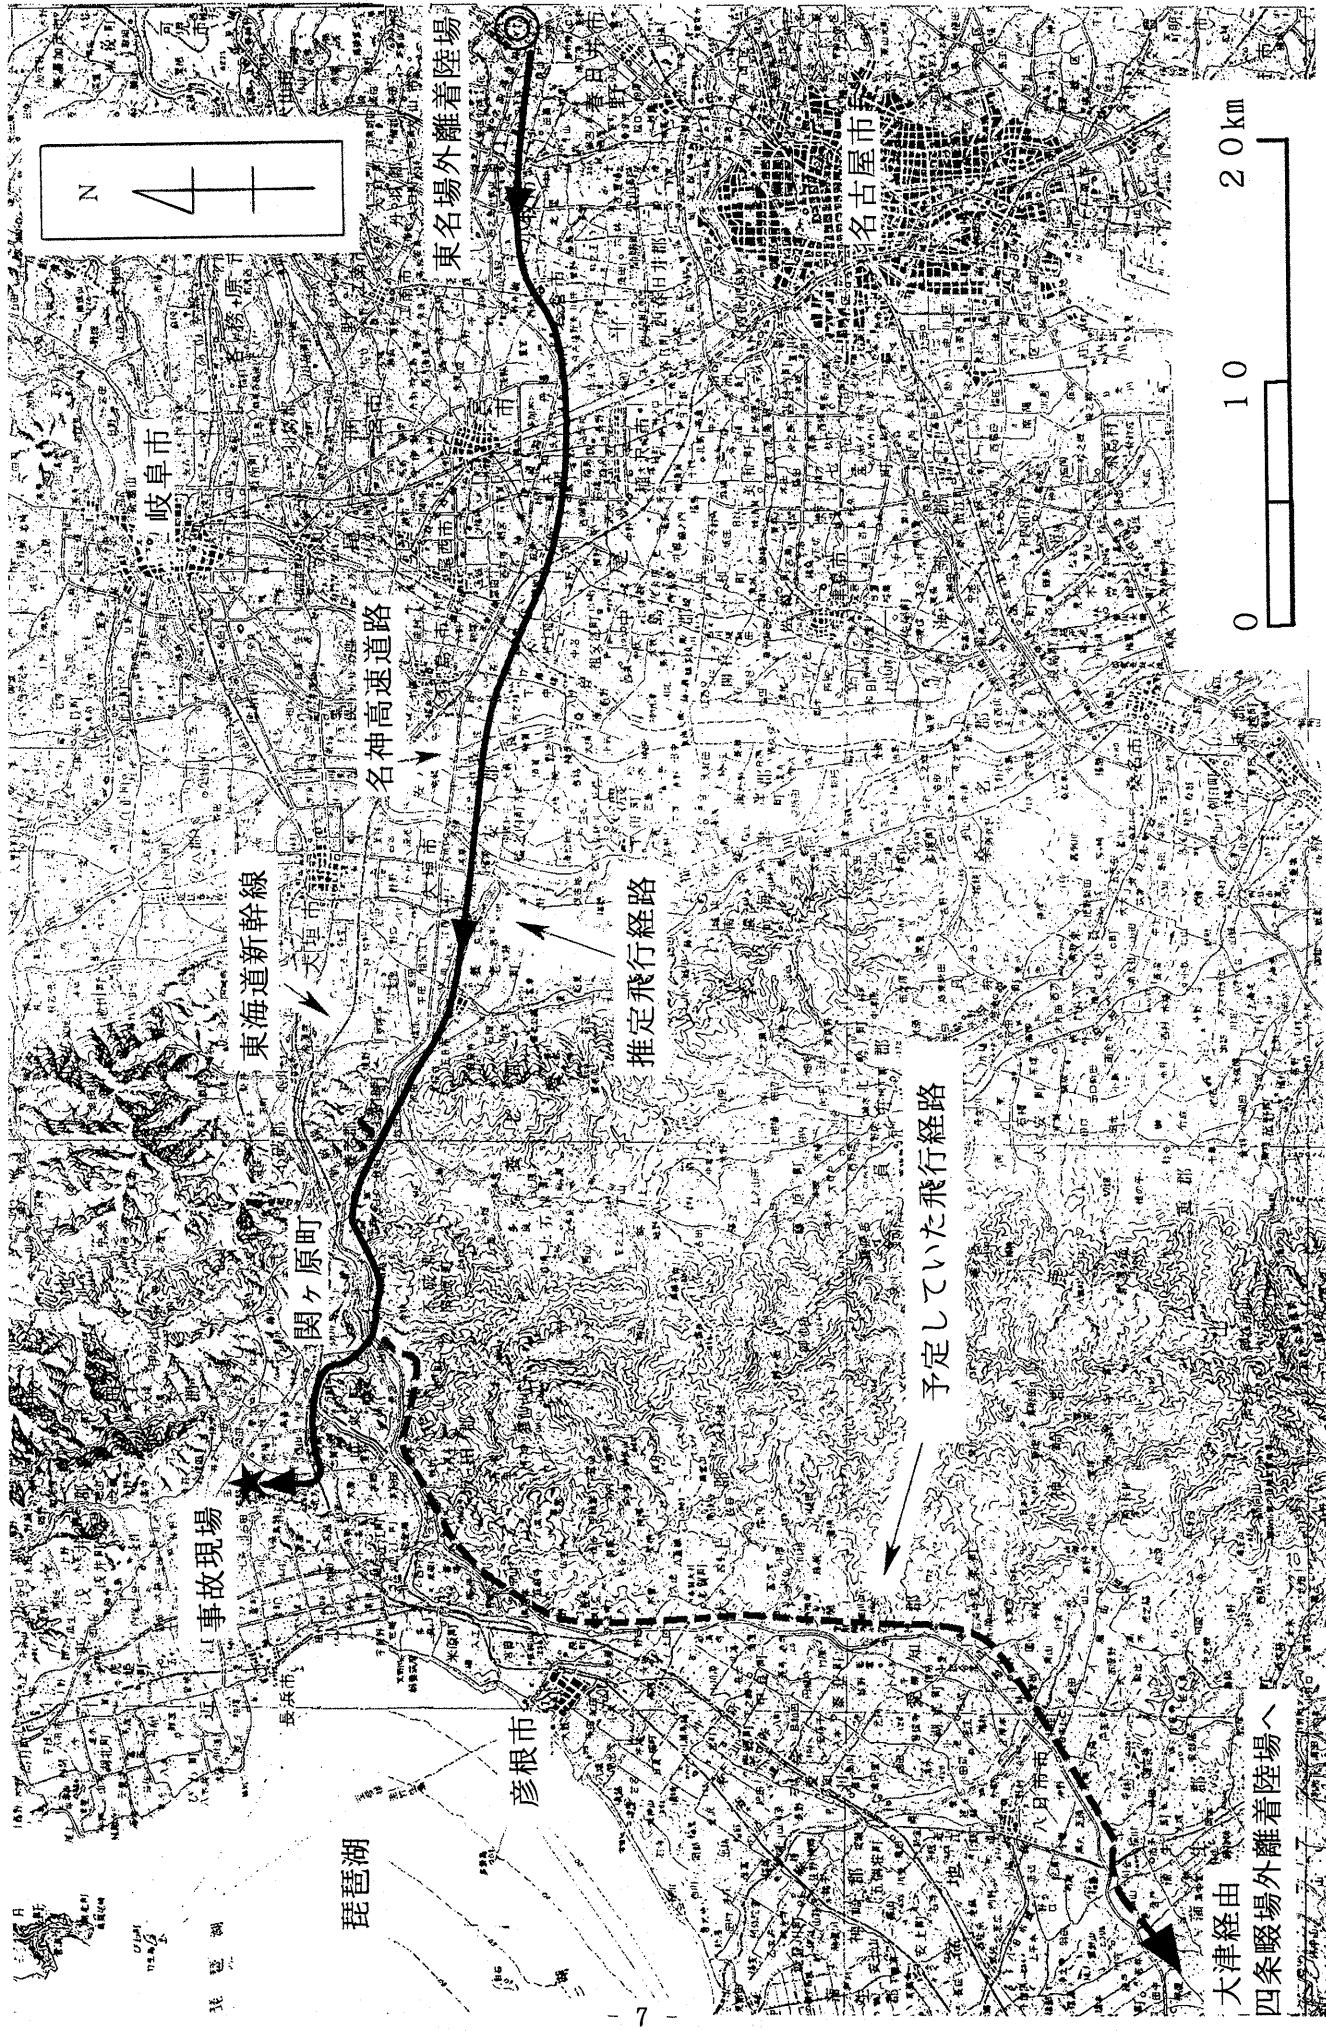
付図1 推定飛行経路図

名神高速道路沿いに、高度約1,500 ftで目的地に向けて飛行中、関ヶ原トンネル付近上空の視程が悪かったので高度を下げ、北西に進路を変更し、東海道新幹線沿いに、高度約1,200 ftで飛行した。

長浜のトンネル（横山トンネル）付近の手前でさらに視程が悪くなつたので、北に進路を変えて高度を下げ、付近の雪の積もつた空き地に不時着することとした。

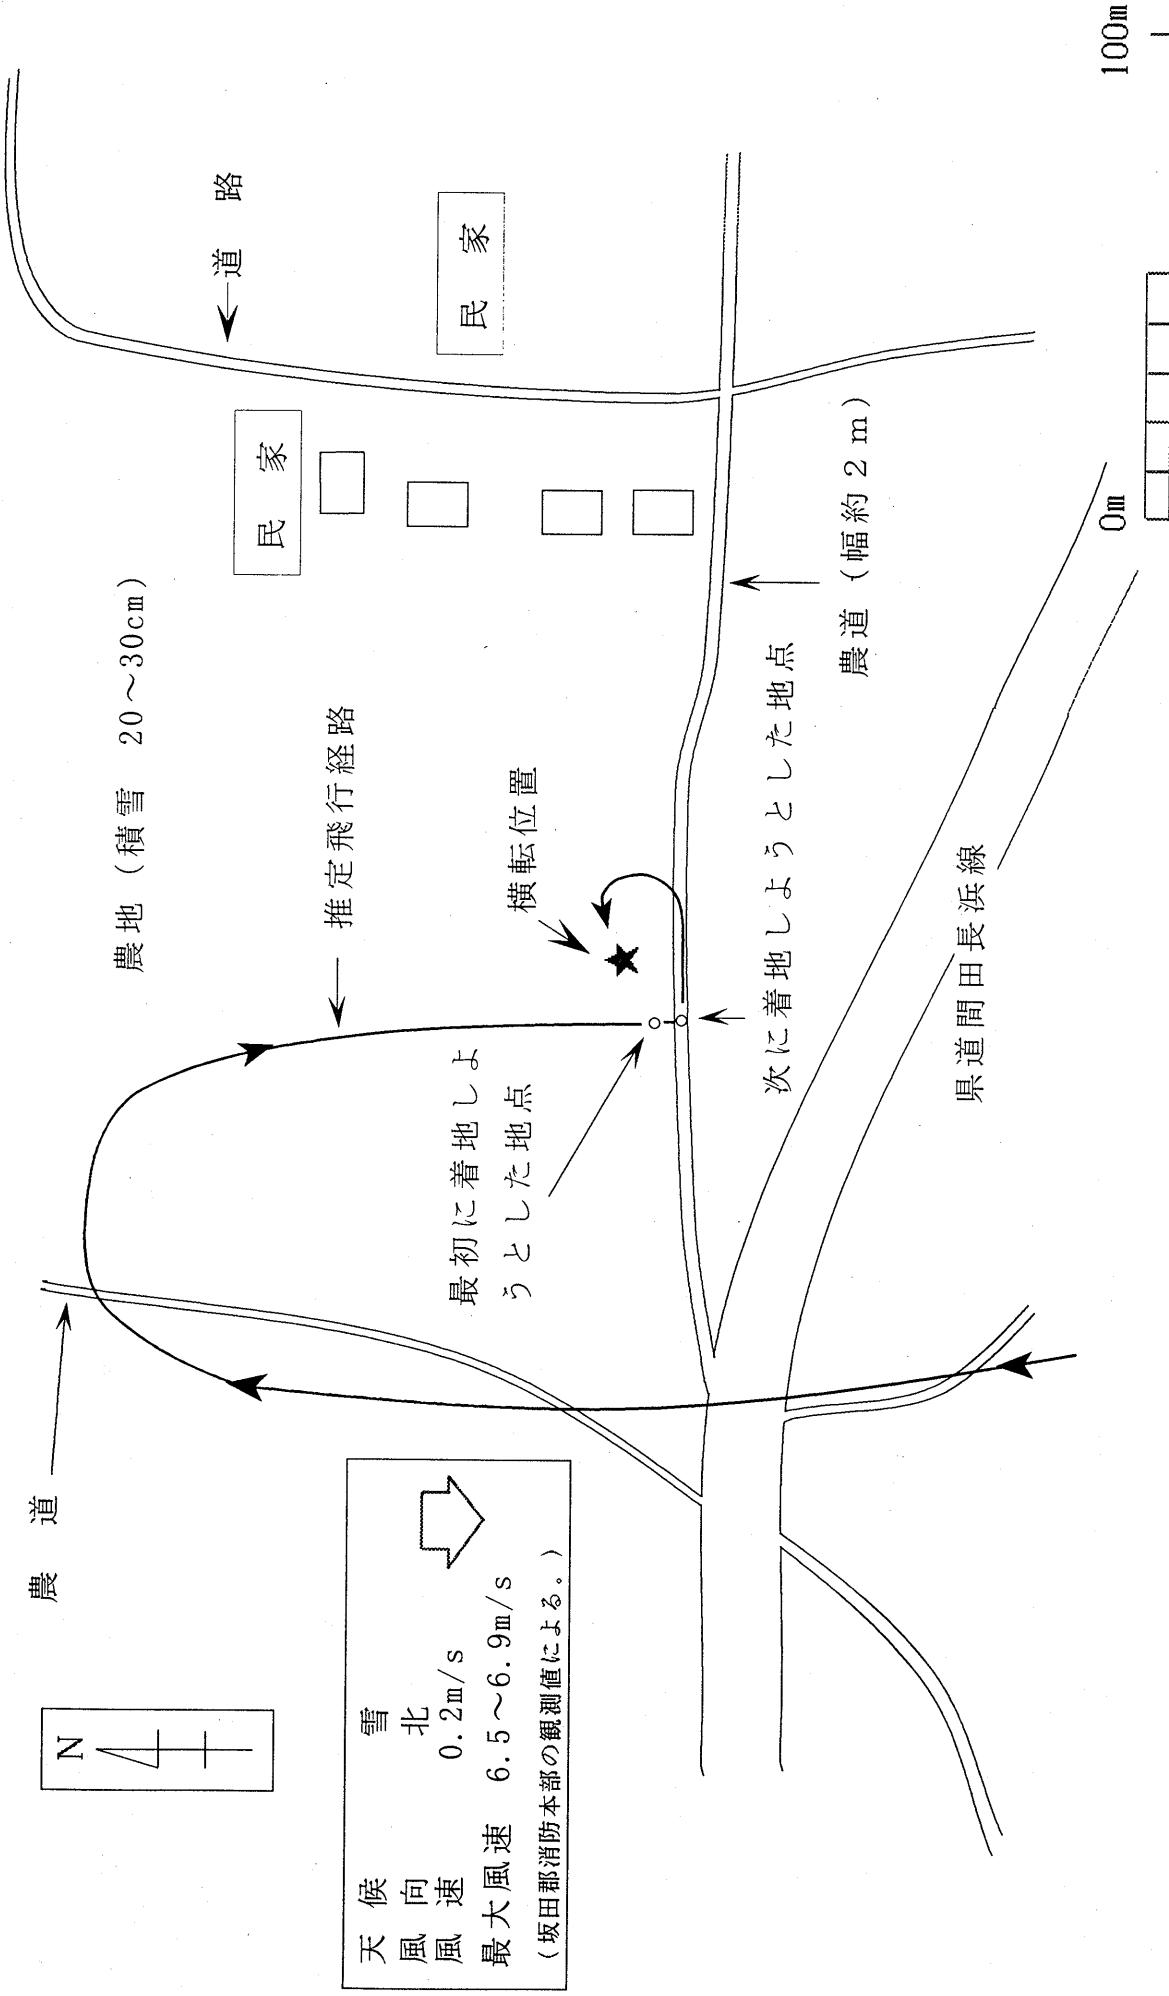
付図2 現場見取り図

- (1) 事故現場は農地で、20～30cmの積雪があった。
- (2) 創体は、機首を南西に向け、左側面を下にして横転していた。
- (3) テール・コーンは胴体から分離して、胴体西側に散乱していた。
(写真参照)

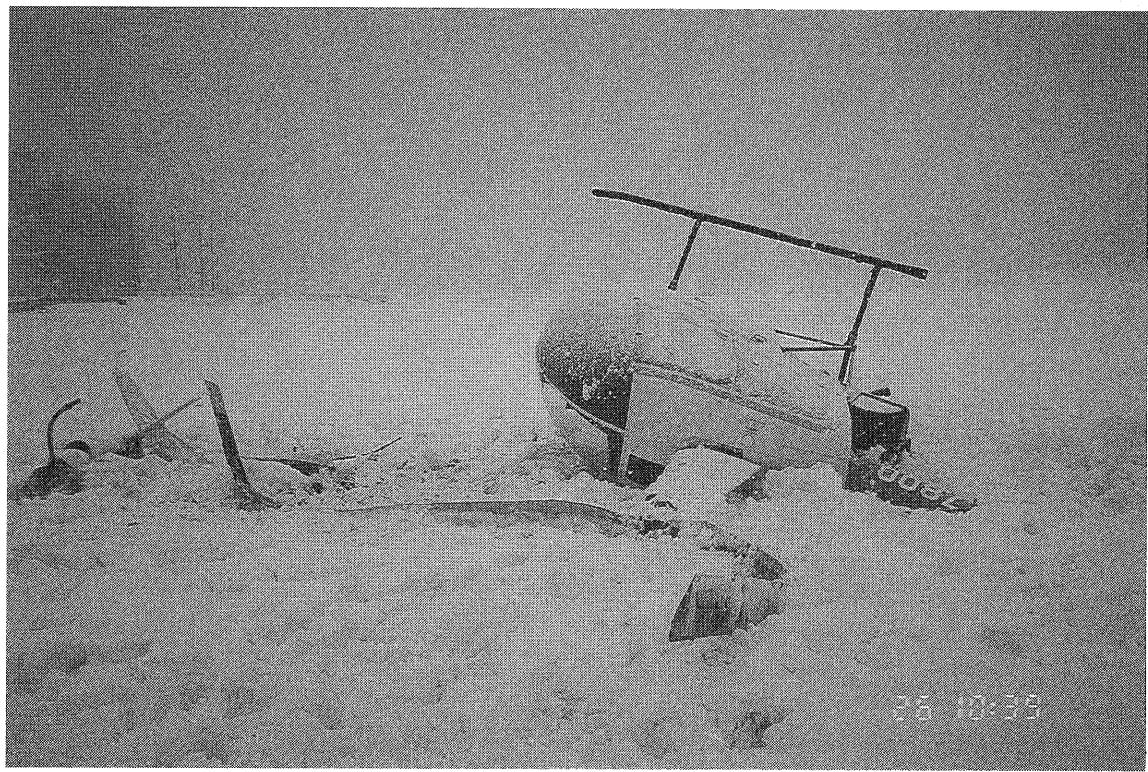
写真 1 事故機

- (1) テール・コーンの中央部にメイン・ロータ・ブレードでたたいたと思われる打痕があった。
- (2) メイン・ロータ・ブレードは、2本とも湾曲していた。
- (3) テール・ロータ・ブレードは、2本とも湾曲していた。
- (4) 胴体に大きな損傷は認められなかった。
(写真参照)

3.1.5 同機は、飛行中悪天候に遭遇して不時着しようとした際、横風を受けて機体が左に傾き、メイン・ロータ・ブレードで地面をたたき、そのまま左に横転したものと推定される。
