航空事故調査報告書

Ⅲ 個人所属
富士重工式FA-200-180型
JA3628
ハードランディングによる機体損壊

所 属 個人
型 式 富士重工式FA-200-180型
登録記号 JA3628
事故種類 ハードランディングによる機体損壊
発生日時 平成28年8月6日 12時19分ごろ
発生場所 熊本空港

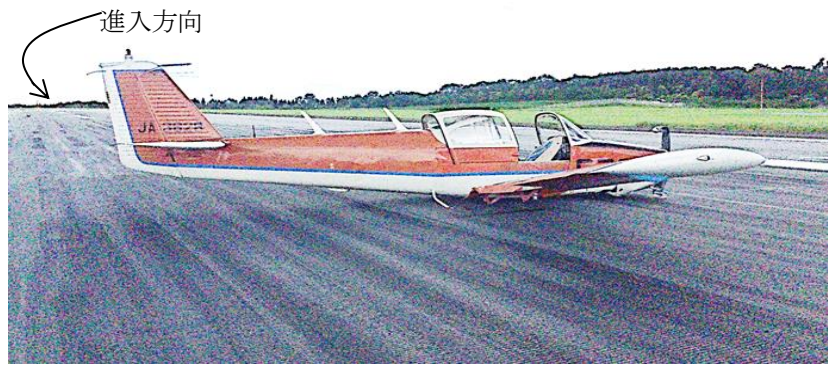
写真2 事故現場の状況

<p>④ 胴体下面胴体フレーム及び外板損傷 ⑤ 右後方胴体側面及び右水平安定板下面変形 ⑥ ラダー及びエレベーター操縦系統変形固着</p>   <p style="text-align: center;">写真1 事故機の状況</p>
<p>2.4 乗組員等</p>	<p>機長 男性 62歳 自家用操縦士技能証明書（飛行機） 昭和53年12月18日 限定事項 陸上単発機、陸上多発機 特定操縦技能 操縦等可能期間満了日 平成30年1月31日 第2種航空身体検査証明書 有効期限：平成29年1月4日 総飛行時間 769時間22分 同型式機による飛行時間 742時間42分 最近30日間の飛行時間 0時間44分</p>
<p>2.5 航空機等</p>	<p>(1) 航空機型式：富士重工式FA-200-180型 製造番号：FA-200-196、製造年月日：昭和47年1月18日 耐空証明書 第一-2016-141号 有効期限 平成29年6月9日 総飛行時間 12,603時間08分 (2) 事故当時、同機の重量は最大離陸重量1,150kgに対して1,057kg、重心位置は許容範囲内であったものと推定される。</p>
<p>2.6 気象</p>	<p>同空港の事故特別観測気象報 12時33分 風向 変動、風速 3kt、卓越視程 30km、 雲 雲量 3/8～4/8 雲形 積雲 雲底の高さ 3,500ft、 雲量 5/8～7/8 雲形及び雲底の高さ 不明、 外気温度 32℃、露天温度 22℃、 高度計規正值 29.77inHg</p>
<p>2.7 事故現場</p>	<p>事故現場は熊本空港（標高632ft）の滑走路07進入端から約300m内側の滑走路のほぼ中心線上であった。同機は着陸方向に対し機首を左（北）に向けて停止していた。 接地痕は、同機の停止位置の手前約150mに左右主輪及び前輪のタイヤ痕並びに左右主脚及び前脚折損後の擦過痕が残っていた。</p>

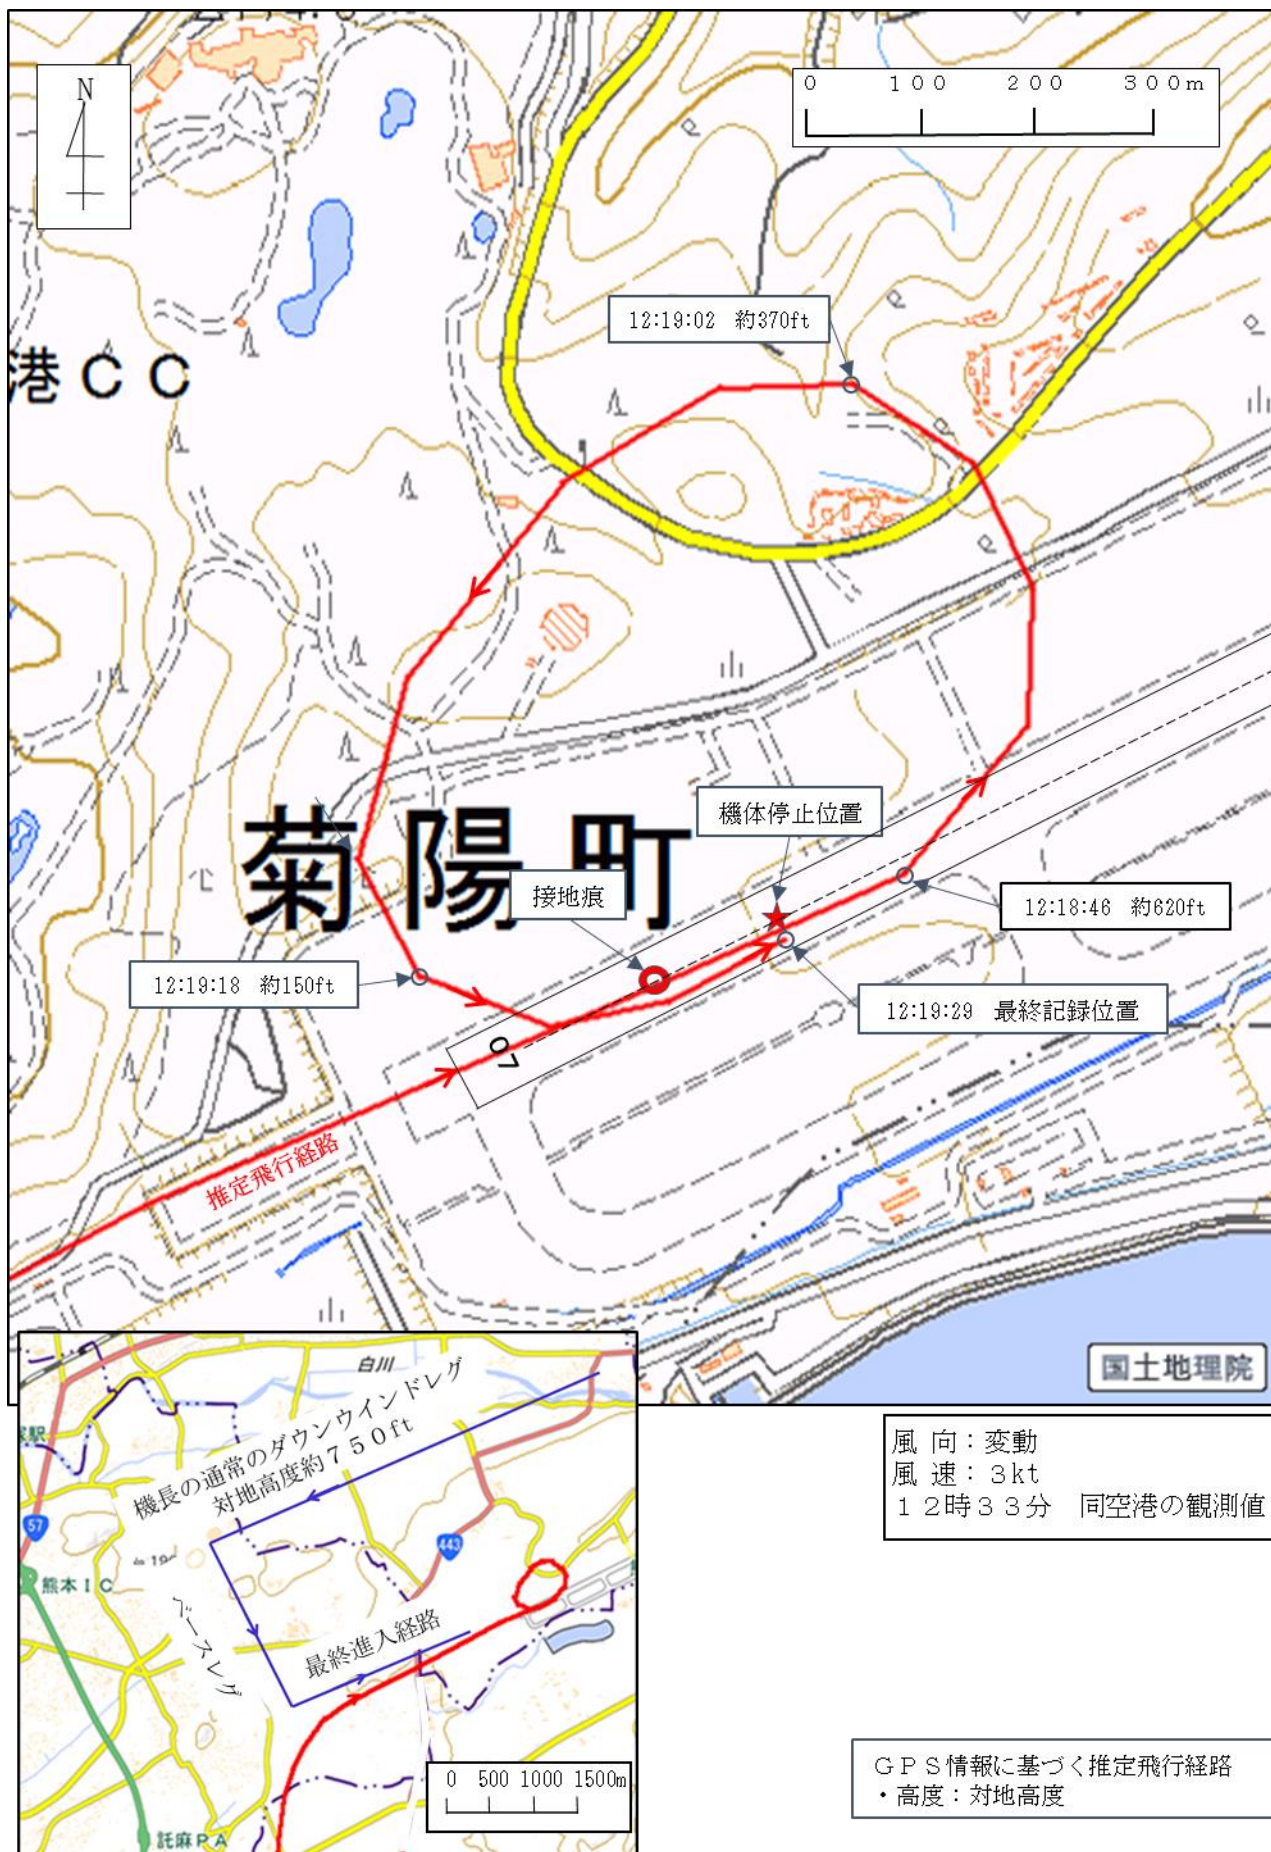
付図 推定飛行経路図

<p>機長はバンク角を戻しながらの旋回中、ダウンウインドレグに入る付近で高度が低くなっていることに気付いたが、フラップを上げたままで滑走路に近めの経路を飛行することにより何とか滑走路に到達できるものと考えた。</p> <p>ベースレグに入る頃、滑走路との間隔が狭くなったので、オーバーシュートにより最終進入経路からはみ出さないように、バンク角を約40°に増やして旋回を継続した。機長は、最終進入経路への旋回中に対気速度が60kt付近まで減っていることに気付いたため、直ちにエンジン出力を増加させようとスロットルを操作した。しかし、エンジン出力が増加する前に降下率が大きくなり、最後には昇降舵を最大上げ位置にしたが、同機は失速警報音を発しながら滑走路に左主脚から激しく接地した後、胴体で滑走、停止した。</p> <p>機長は、機体及びエンジンの停止を確認し、風防を開けて同乗者を脱出させた。機外で左後席の同乗者1名が負傷をしていたことを確認した。</p> <p>管制官は、空港の西10nmの同機から360°直上進入の要求を受け、その後、イニシャルポイント（直上進入開始点の手前3nm程度の位置に設ける。）での通報により360°直上進入を許可した。</p> <p>同機を視認した管制官は、通常より高度が低いように感じたが、同機はそのまま滑走路07上空で左旋回し直上進入を開始した。旋回の半径がかなり小さく、高度も低くなったので「大丈夫かな」と思わず声に出した。その後、同機は滑走路に激しく接地し、しばらく滑走して機首を左に向けて停止した。</p> <p>機長は、他の飛行場でのエンジン故障を想定した360°直上進入の訓練経験を豊富に有しており、通常は、対地高度1,500ftから訓練を開始していた。</p> <p>事故後、機長は、今回、同空港で実施したことのある編隊飛行の解散時等に行うエンジンを使用した360°直上進入の開始時の気圧高度1,500ftと勘違いしてエンジン故障時の訓練を開始したため、途中で高度が低くなったにもかかわらず、訓練を中止することなくエンジンをアイドルのままとしたので、その後の飛行が難しくなったと思った。また、機長によれば、事故の発生までエンジン、操縦系統等、同機に異常はなかった。</p> <p>GPSの記録によれば、同機は、滑走路07の目標点標識付近から高度約1,250ft（対地高度約620ft）、対地速度約90ktで360°直上進入を開始した。その後、対地高度約370ft、対地速度約77ktで滑走路からの間隔約450mのダウンウインドレグに入り、徐々に滑走路側に近づいた後、ベースレグから最終進入経路へ向けて対地高度約150ft、対地速度約72ktで旋回半径約160mの旋回を行い、12時19分に滑走路07に到達した。</p> <p>本事故の発生場所は、熊本空港滑走路（北緯32度49分55秒、東経130度50分33秒）で、発生日時は、平成28年8月6日12時19分ごろであった。</p> <p>（付図 推定飛行経路図 参照）</p>

3.1 気象の関与	なし
3.2 操縦者の関与	あり
3.3 機材の関与	なし
3.4 判明した事項の解析	<p>(1) 訓練開始から機体停止までの状況</p> <p>① 訓練開始時の状況</p> <p>同機は4名が搭乗し、比較的大きな重量でエンジン故障を想定した360°直上進入による着陸訓練を行ったものと推定される。</p> <p>教本の記述によると一般に対地高度1,500ft以上から進入を開始すべきところ、機長は、同空港で実施したことのある編隊飛行の解散時等に行うエンジンを使用した360°直上進入の開始時の気圧高度1,500ftと勘違いしてエンジン故障時の訓練をそれと同程度の気圧高度1,300ft（対地高度約670ft）から開始した旨を述べている。これは、GPSの対地高度約620ftとほぼ一致していることから、同機は、一般的な訓練開始高度の1/2以下の対地高度から訓練を開始したものと推定される。</p> <p>② ダウンウインドレグから最終進入までの状況</p> <p>ダウンウインドレグで、同機は滑走路側に徐々に近づくように飛行し、対地高度約150ftでベースレグから最終進入経路への旋回に入ったものと推定される。これは、狭い飛行経路であったものの、教本の標準的な対地高度（ベース・キー・ポジション800ft、最終進入への旋回完了300ft以上）に比べかなり低高度であったものと考えられる。</p> <p>③ 最終進入から機体停止までの状況</p> <p>滑走路接地痕から、同機は最終進入経路への旋回終盤に左に傾斜した状態で滑走路に接地したものと推定される。</p> <p>機長及び管制官の口述から、同機は左脚から滑走路に激しく接地し、しばらく胴体で滑走して機首を左に向けて停止したものと推定される。</p> <p>(2) 機体の損壊</p> <p>事故の発生まで同機に異常はなかったという機長の口述及び機体の損壊状況から、同機はハードランディングによって、タイヤ接地直後に前脚及び左右主脚を折損するとともにその他の損壊を負ったものと推定される。</p> <p>(3) 機長の判断及び操作</p> <p>① 機長は、エンジンを使用した360°直上進入と勘違いして、低い高度からエンジン故障を想定した訓練を開始し、ダウンウインドレグに入る頃から高度が低くなっていることに気付いたが、フラップを下げずに経路を短縮すればなんとか滑走路まで到達できると考えて、訓練を継続したものと考えられる。</p> <p>また、教本によれば、訓練開始後は適正な滑空速度（同機の場合87kt）で飛行することになるが、機長の口述及びGPSの記録から、同機の飛行速度は訓練開始直後からベースレグまで継続してこれより約10kt小さくなっていたものと考えられる。このため特に大きなバンクでの旋回中は、重量が比較的大きかったこともあり、失速速度との余裕が小さくなっていたものと考えられる。</p> <p>② 機長は、オーバーシュートにより最終進入経路から逸脱することなく滑走路に正対するため、ベースレグでバンク角を増やしていったものと</p>

<p>考えられる。推定飛行経路の半径約160mの定常旋回をGPSに記録されたベースレグ中央付近の対地速度約72ktで行うためには、計算上、約42°のバンク角が必要になる。このときの旋回は、水平旋回ではなく緩い降下旋回であったが、バンク角40°定常旋回時の失速速度約68ktに近い余裕のない状況にあったものと考えられる。</p> <p>③ 機長は、最終進入経路への旋回中の低高度において、対気速度が60kt付近まで減っていることに気づき、直ちにスロットルを操作したが、エンジン出力が増加する前に降下率が大きくなり、最後は昇降舵を最大上げ位置にしたが左主脚から激しく接地したと述べている。</p> <p>機長は、エンジン出力をアイドルのまま急旋回を継続したため、最終進入経路への旋回の終盤で同機の対気速度が更に減少したものと考えられる。</p> <p>機長は、最後には訓練を中止し、スロットルを操作して速度を回復しようと試みたが間に合わず、同機は失速警報が作動するような失速に近い状態となり、舵の効きが悪くなって十分に機首上げができず、降下率が増大したまま接地し、ハードランディングになったものと考えられる。</p> <p>④ 機長が通常の1/2以下の対地高度から訓練を開始し、継続したため、同機は最終的に滑走路上に到達はしたものの、その推定飛行経路は、滑走路進入端を通過できない異常に短縮したものであり、かつ極めて低い高度となっている。</p> <p>訓練を開始する前には、操作手順等をよく確認しておくとともに、このような場合には、飛行経路の短縮による訓練の継続に固執することなく、安全の確保を優先させ、高度又は速度が大きく減少する前に、余裕をもってエンジン出力を増加させる必要がある。</p> <p>(4) 同種事故の防止</p> <p>エンジン故障を想定した滑空状態での着陸訓練時の事故を防止するためには、一般的に次のようなことが考えられる。</p> <p>① 接地予定地点と飛行機との位置関係から、適切な高度及び速度で最終進入経路へ入れるよう、あらかじめ旋回進入コース上にチェックポイント(2.8(2)のキー・ポジション参照)を設けておき、訓練中はこれらのポイントで高度及び速度を確認しながら飛行する。</p> <p>② 訓練の継続に固執することなく安全の確保を優先させ、高度又は速度が低下した場合は、ちゅうちょすることなくエンジン出力を使用する。</p>

<p>本事故は、同機が着陸した際、失速に近い状態となって降下率が増大したまま接地し、ハードランディングとなったため、機体を損壊したものと考えられる。</p> <p>同機が失速に近い状態となったことについては、機長がエンジン故障を想定した360°直上進入による着陸訓練の開始高度を、エンジンを使用した場合の開始高度と勘違いして低い高度から開始し、その後、途中で高度が低くなっていることに気付いたが、滑走路まで到達できると考え訓練を中止することなく継続したこと、さらに、減少した対気速度の回復操作が間に合わなかったことによるものと考えられる。</p>
