航空事故調査報告書

II 福島モーターグライダークラブ所属
ホフマン式H-36デモナ型（動力滑空機、複座）
JA2406
失速による墜落

所 属 福島モーターグライダークラブ
型 式 ホフマン式H-36ディモナ型（動力滑空機、複座）
登 録 記 号 JA2406
事 故 種 類 失速による墜落
発 生 日 時 平成29年8月27日 13時21分ごろ
発 生 場 所 福島県福島市

| 1.1 事故の概要 | 福島モーターグライダークラブ所属ホフマン式H-36ディモナ型JA2406は、平成29年8月27日（日）、ふくしまスカイパークから離陸し、磐梯吾妻スカイラインの不動沢橋付近を飛行中に墜落した。 機長が死亡し、同乗者が重傷を負った。機体は大破した。 |

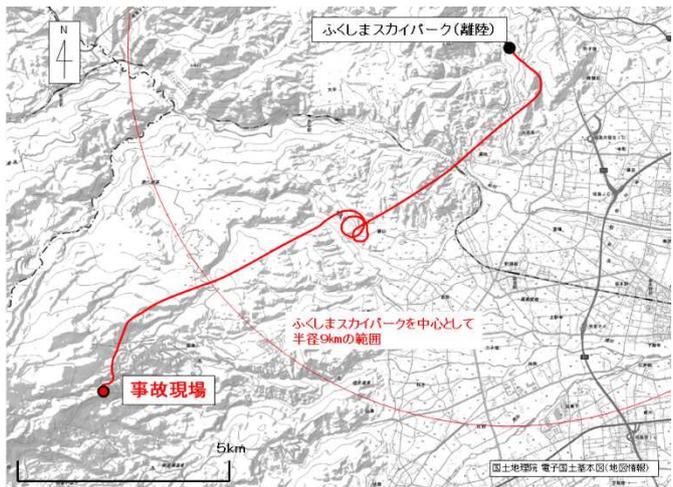
図1 推定飛行経路図

10分後、同機は、ふくしまスカイパークから約12km南西にある不動沢の北側の尾根付近を飛行した(図2参照)。この時の対地高度は、30m程度であった。

同機は、山に近く低い高度で、前方及び左右が山に囲まれた袋小路状の谷間に入り込んでいき、突然、目の前に斜面が迫ってきたため、左急旋回を行ったが、失速し左スピンに入って墜落した。飛行中、エンジンは作動していた。

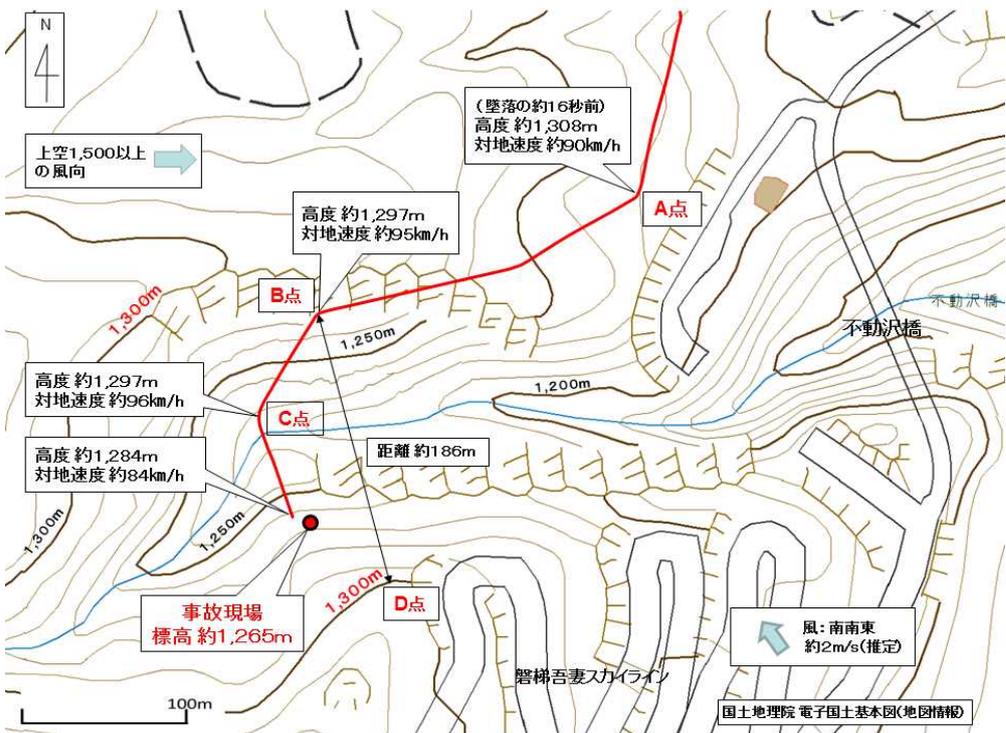
図2 事故現場付近の地形及び推定飛行経路図

事故現場付近の不動沢は、吾妻連峰の一切経山（標高1,949m）の東約3kmに位置し、東西に延びる細く深い谷間で、その両側は標高1,300m程の尾根となっている。

同機が谷間の北側から左旋回を開始した図2のB点での高度は約1,297 mであり、その西側には標高1,300 m以上の山地が連なっている。また、B点と谷間を挟んだ反対側斜面上の同じ高度の地点(D点)との間の距離は約186 mであった。

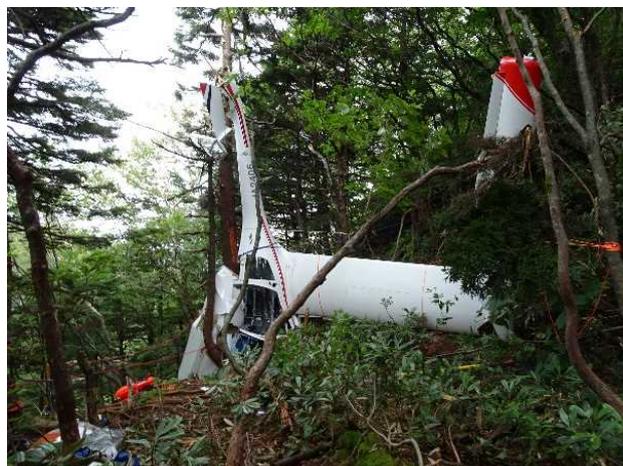
写真2 事故現場と同機

本事故現場は、山間部谷間の南側斜面に沿って、僅かに平らな棚状となった標高約1,265 mの場所であった。

同機は、林立する樹木の間で、機体上面を北西に向け、機首を下にしてほぼ垂直に地面に突き刺さっていた。機首部分はプロペラが激しく破損して地中に埋もれ、エンジンカウルとコックピットが押しつぶされて破損していた。

左主翼は、翼端から約300 cmの所で折れ曲がっていた。右主翼は、胴体横の2本の樹木の間挟まって小枝や樹皮をそぎ落とし、翼根の後縁部から破断して崖下に落ち込んでいた。

胴体後部は、垂直安定板の付け根から機首方向に折れて胴体にぶら下がった状態で、方向舵と昇降舵が破断していた。
