AA2018-7

航空事故調査報告書

I ユナイテッド航空株式会社所属
ボーイング式787-9型 N29968
機体の動揺による客室乗務員の負傷

平成30年9月27日

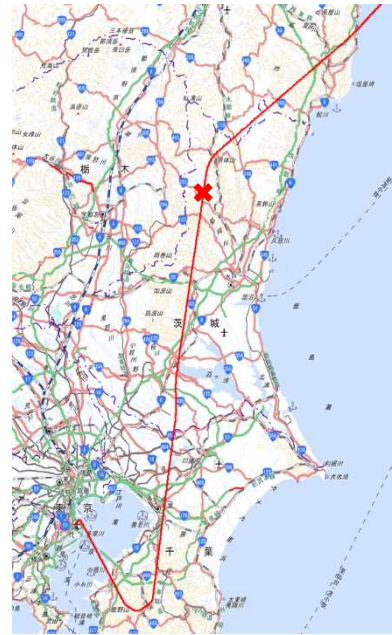
図1 推定飛行経路図

雲中を降下中、強いしゅう雨に遭遇したが、機上の気象レーダーには、オートモードでも、マニュアルモードでチルト角等を調整しても大きな動揺が予想される情報は表示されていなかった。同機は、高度約15,600ftで機体が動揺し、最後部ギャレーで作業をしていた1名の客室乗務員が、姿勢を崩して膝を床に打ち負傷した。このとき、垂直加速度は+0.82Gとなった後、+1.68Gとなり、1秒後に+1.13Gに、更に3秒後に+0.76Gとなった。同機は、オートパイロット及びオートスロットルを使用して飛行していた。同機は、少しでも早く雲を抜けるため、スピードブレーキを使用して、高度約14,000ftまで降下した。

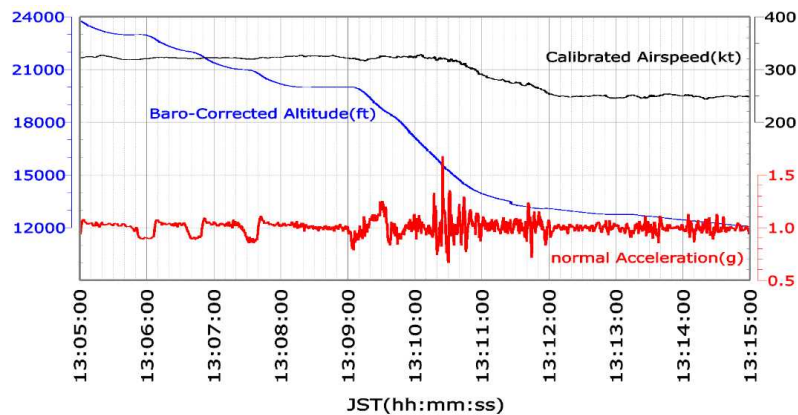
図2 CPLの記録

3.1 気象の関与	あり
3.2 操縦者の関与	なし
3.3 機材の関与	なし
3.4 判明した事項の解析	<p>(1) 飛行の経過から、同機の動揺はCPLの記録にある垂直加速度の大きな変化に対応するものと考えられる。この動揺により、客室最後方付近では大きな垂直加速度の変動があったものと考えられ、最後部ギャレーで作業をしていた客室乗務員は姿勢を崩し、重傷を負ったものと推定される。</p> <p>(2) 高度約15,600ft付近で同機が動揺したのは、停滞前線付近の雲域の中であったと推定される。また、CPLの記録では、高度15,000ft付近で乾燥断熱減率よりも大きい気温減率があったことから、事故発生場所周辺における大気は不安定な状態であったものと考えられる。</p> <p>(3) 機長及び副操縦士は、飛行前に提供された気象情報、機上気象レーダーの表示及び機上気象報告がなかったことから、飛行に影響を及ぼす乱気流等はないと判断していたと考えられる。</p>

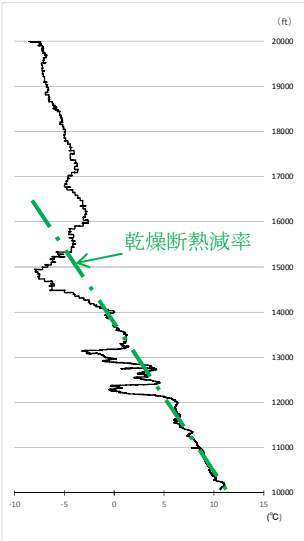
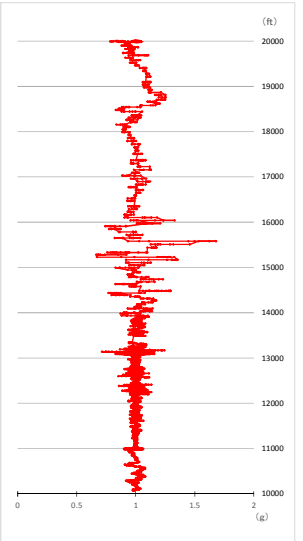
(4) 機上気象報告 (PIREP) 本事故発生前の1時間以内に、事故発生場所付近の空域において機上気象報告はなかった。
2.7 その他必要な事項	<p>(1) 大気の安定度 大気の温度 (気温) は、高度が高くなると低くなり、高度による気温低下率 (気温減率) が約 3, 300 ftにつき約 10°C (乾燥断熱減率) よりも大きい場合、大気は不安定な状態となる。</p> <p>(2) 降下中における外気温の変化 CPLの記録によれば、高度と外気温及び高度と垂直加速度の関係については、図6、図7のとおりであった。</p> <div style="display: flex; justify-content: space-around;">
