個人所属ロビンソン式R 2 2Beta 型（回転翼航空機）
J A 7 8 7 5の航空事故調査について
（経過報告）

令和6年4月25日
運輸安全委員会（航空部会）

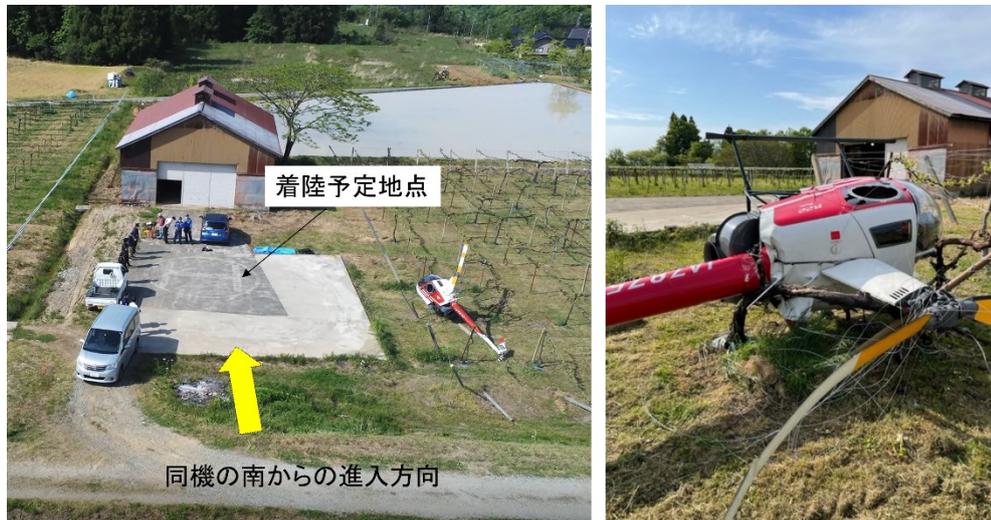
15時32分ごろ、同機は、山藤場外の格納庫前のスポットに南から進入中、接地直前に北西からの強い風の影響を受け、機体の方向制御ができなくなり、東側のぶどう棚に寄りかかる状態で横転した。

図 同機の横転状況

中破：胴体右側面の損壊、メイン・ローター・ブレードの変形、テール・ローター・ブレードの先端部折損及びテール・ブーム取付け部損傷等
