航空重大インシデント調査報告書

I 株式会社大韓航空所属 HL7724

運輸安全委員会

所 属 株式会社大韓航空（韓国）
型 式 ボーイング式737-900型
登録記号 HL7724
発生日時 平成19年1月6日 12時16分ごろ
発生場所 秋田空港平行誘導路

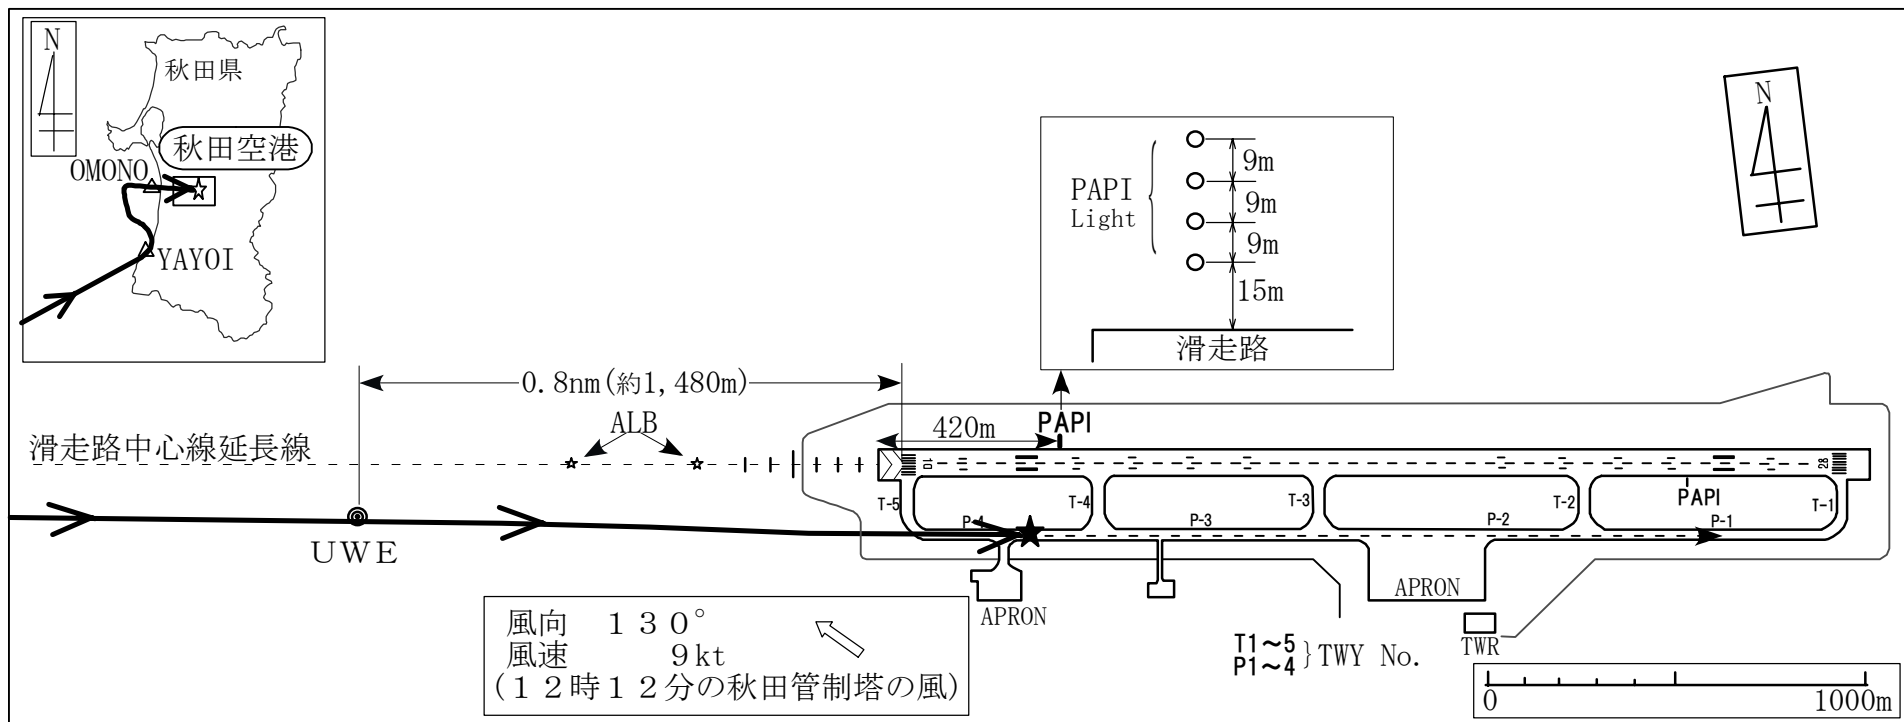
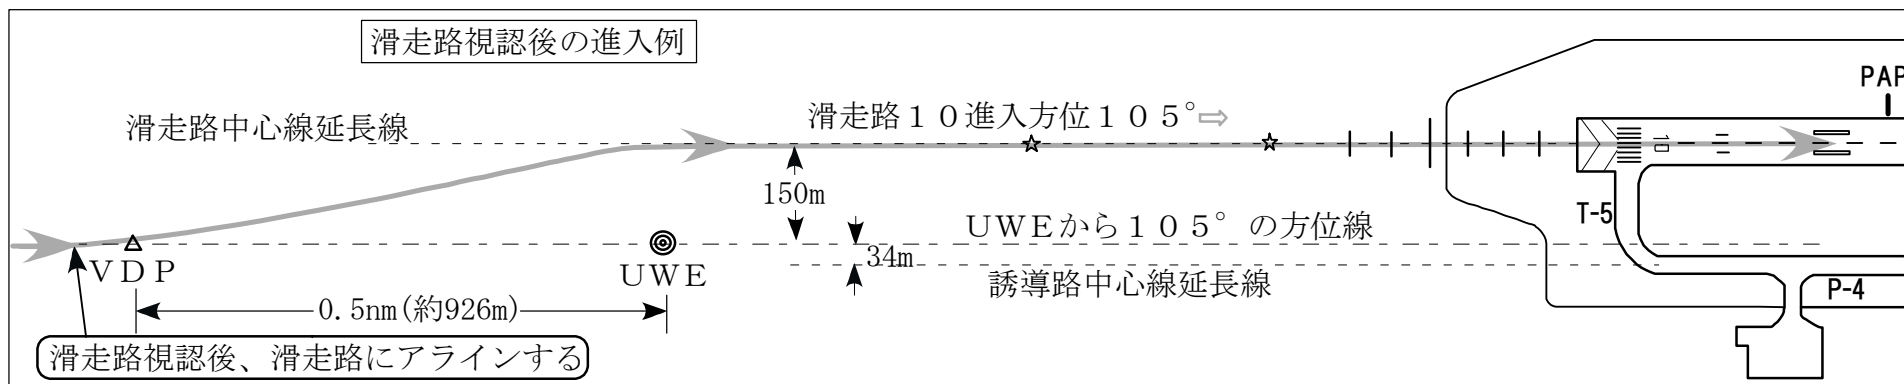
付図1 推定飛行経路図

株式会社大韓航空所属ボーイング式737-900型HL7724は、平成19年1月6日(土)、同社の定期769便として仁川^{いんちよん}国際空港(韓国)を離陸し、目的地である秋田空港の滑走路10へ進入したが、12時16分ごろ滑走路10の南側にあり平行誘導路に着陸した。

VOR No.1 アプローチのUWEは、滑走路10進入端から0.8nm西側にあり、滑走路中心線の延長線から南に外れた位置に設置されている。このため進入機は、UWE付近まできてから滑走路にひねり込む場合と、早めに滑走路に向かう場合があり、操縦士によって様々である。

UWEは、滑走路10進入端から西側へ0.8nm、滑走路中心線の延長線からは南側へ150mにある。UWEへの進入方位105°は、滑走路10の滑走路方位105°と同じで平行している。UWEから105°で飛行場へ延長すると滑走路に向かわず、誘導路中心線の北側34mの位置を通過する。

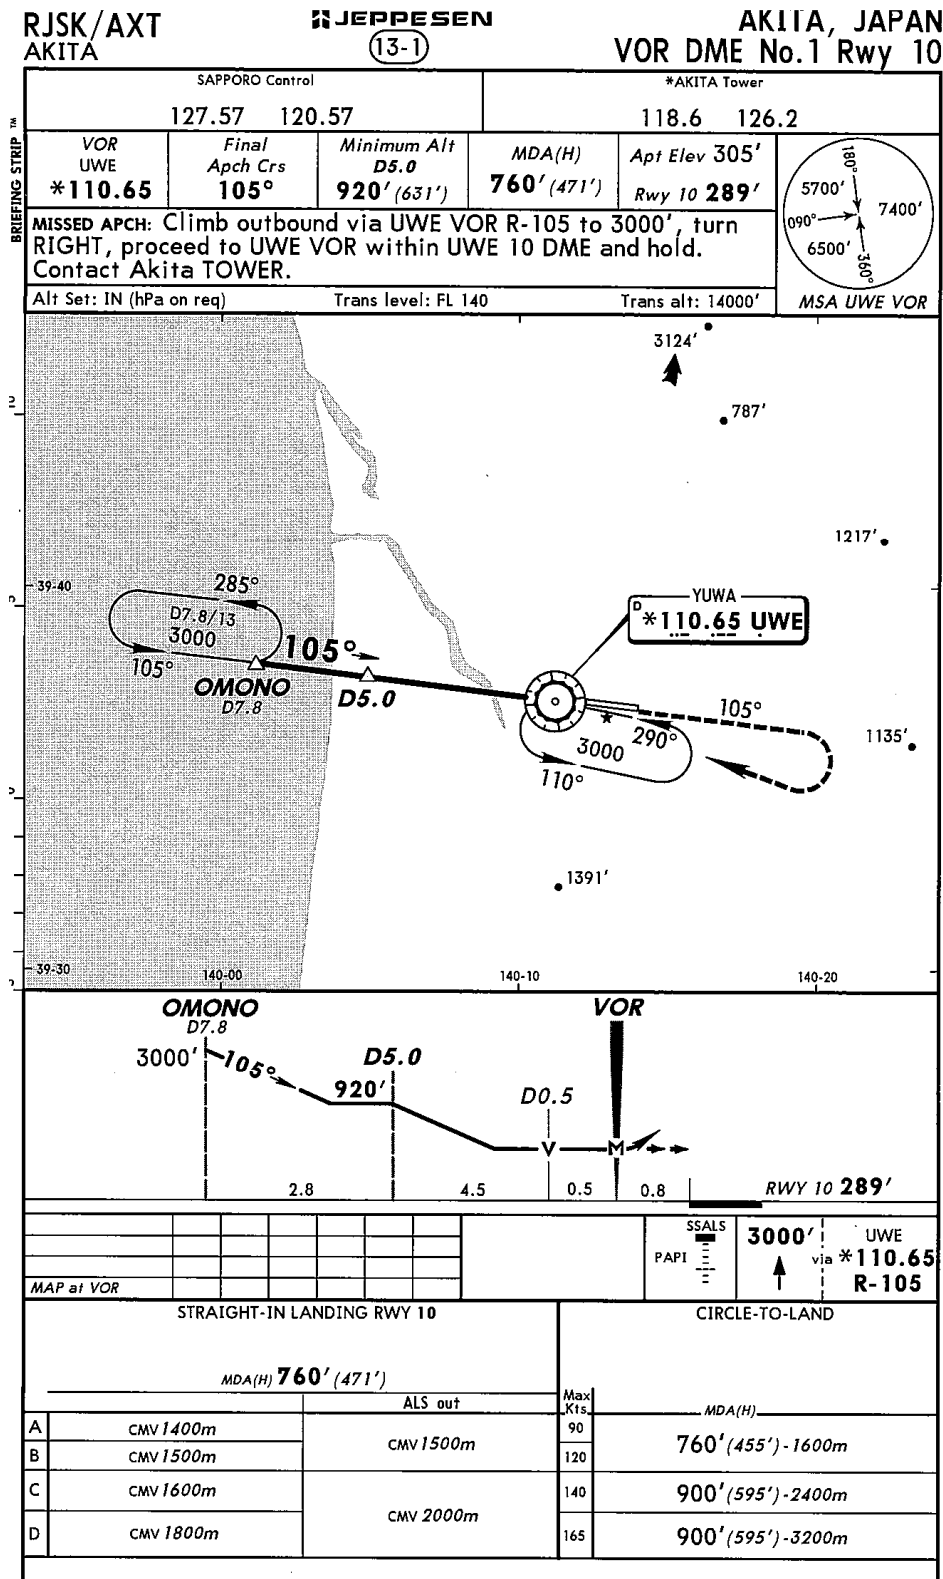
付図2 VOR/DME No.1 RWY10 アプローチ図

滑走路10への計器進入方式は、秋田空港の西側海上からUWEに向かって磁方位105°で進入する直線進入方式である。MDA (Minimum Descent Altitude: 最低降下高度) は気圧高度760ftで、進入限界点はUWEである。また、UWEの0.5nm手前にVDP^{*8} (Visual Descent Point) が設定されている。

2.6.2に記述したとおり、VOR No. 1アプローチの最終進入は、滑走路方位と同じ方位で、その延長線は滑走路中心線延長線と交差していないが、2.6.2に記述したとおり、両延長線の相対位置はICAOの基準に準拠したものである。

また、上述のように基準内にある非精密進入経路延長線と滑走路中心線延長線の乖離を公示することは一般に求められていないが、本重大インシデントにおいて、VOR No. 1アプローチでの誤着陸が現に発生したことに鑑み、公示情報においても、その相対位置について明らかにすることの必要性について検討することが望ましい。

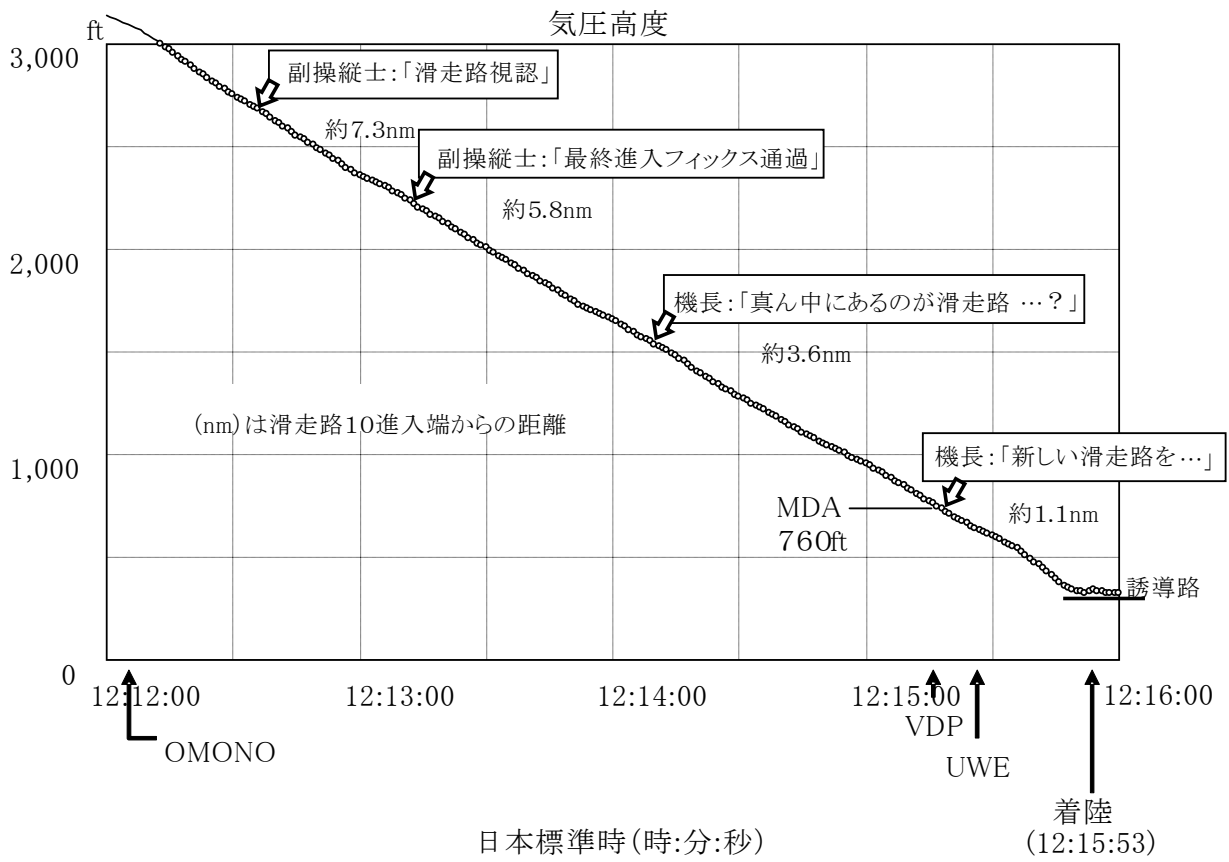
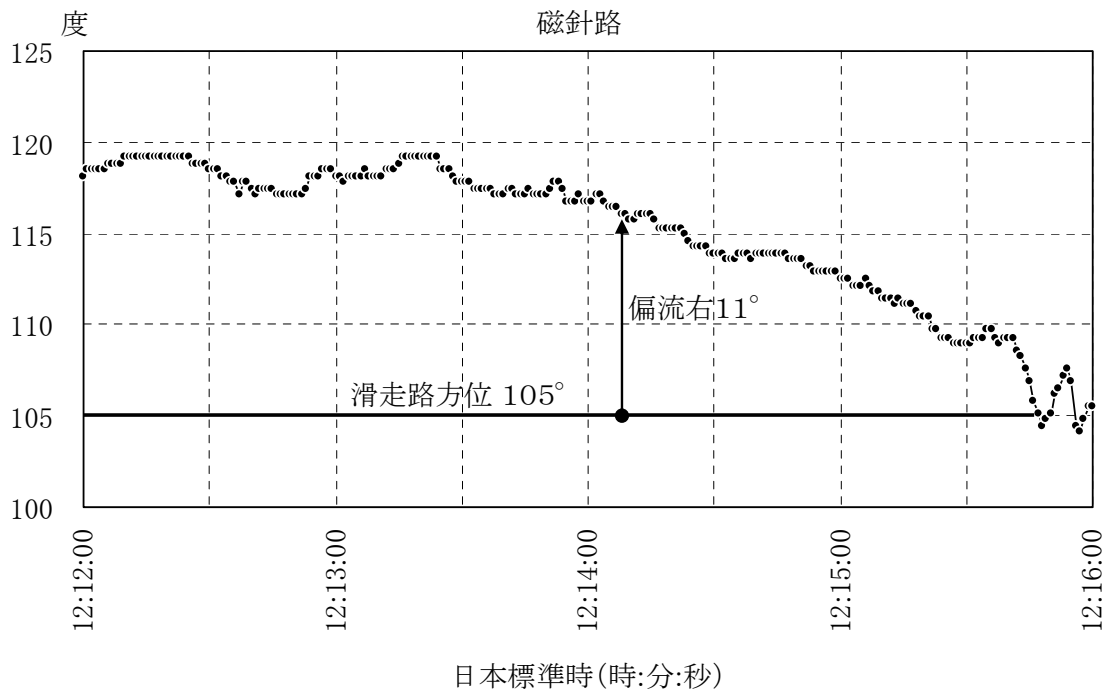
付図4 D F D R の記録

時刻	気圧高度	風向/風速	機首方位
12時12分35秒	2,693ft	188° 35kt	117.8°
同 14分09秒	1,550ft	156° 32kt	116.0°
同 14分42秒	1,143ft	147° 31kt	113.9°
同 14分54秒	1,015ft	140° 30kt	112.9°
同 15分07秒	871ft	136° 26kt	112.1°
同 15分17秒	749ft	134° 26kt	111.1°

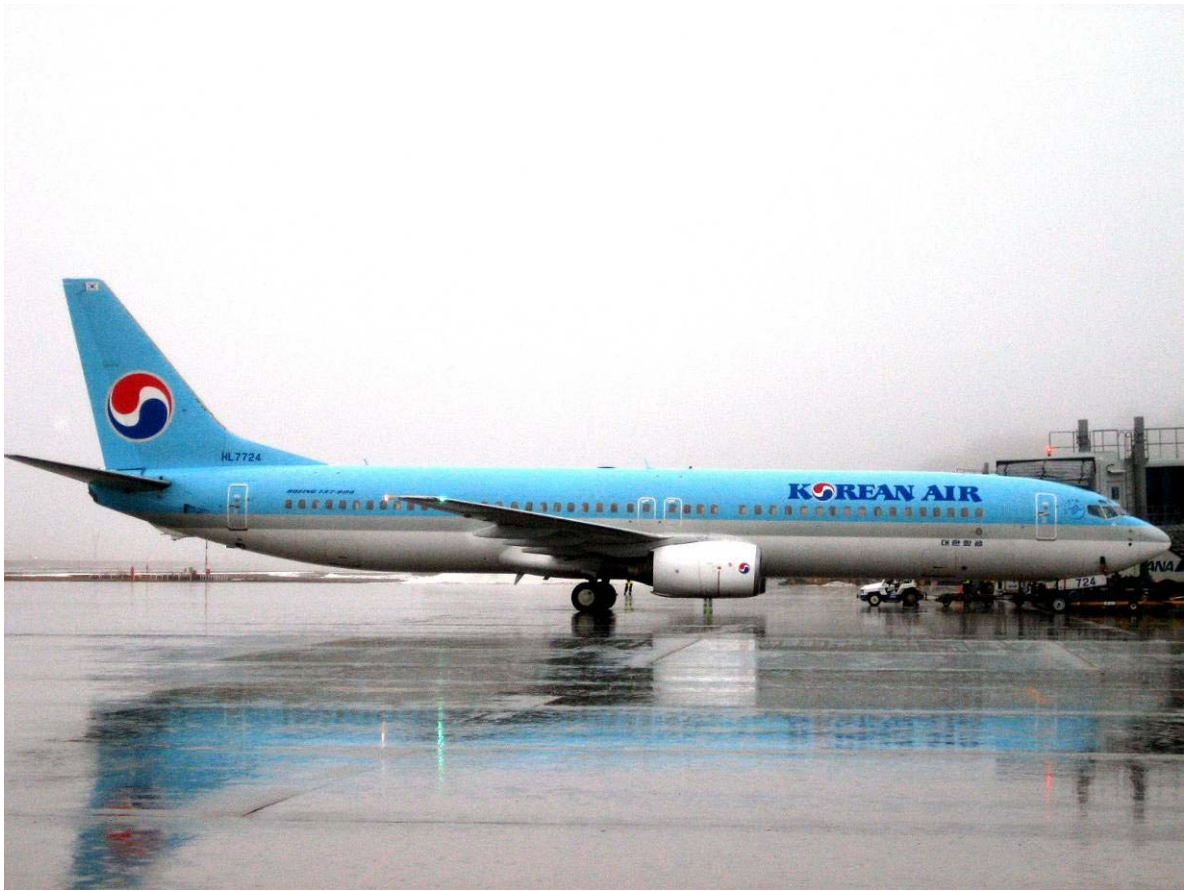
写真1 重大インシデント機

同機には、機長、副操縦士ほか乗務員7名、乗客124名、計133名が搭乗していたが、負傷者及び機体の損傷はなかった。

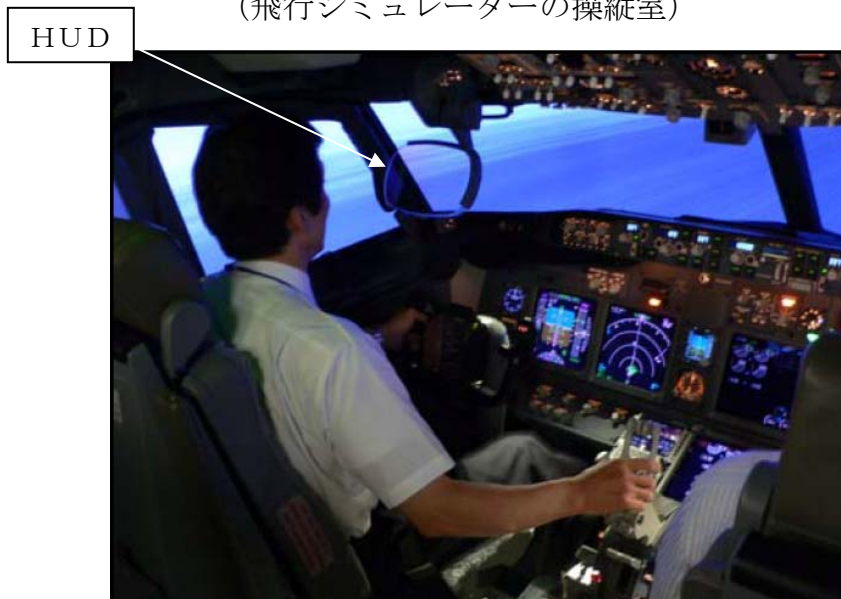
写真2 HUDを装備した操縦室

同機には、左操縦席のみにHUDが装備され、離着陸時には常時使用しており、本飛行時もPRIモード^{*4}を使用して着陸した。

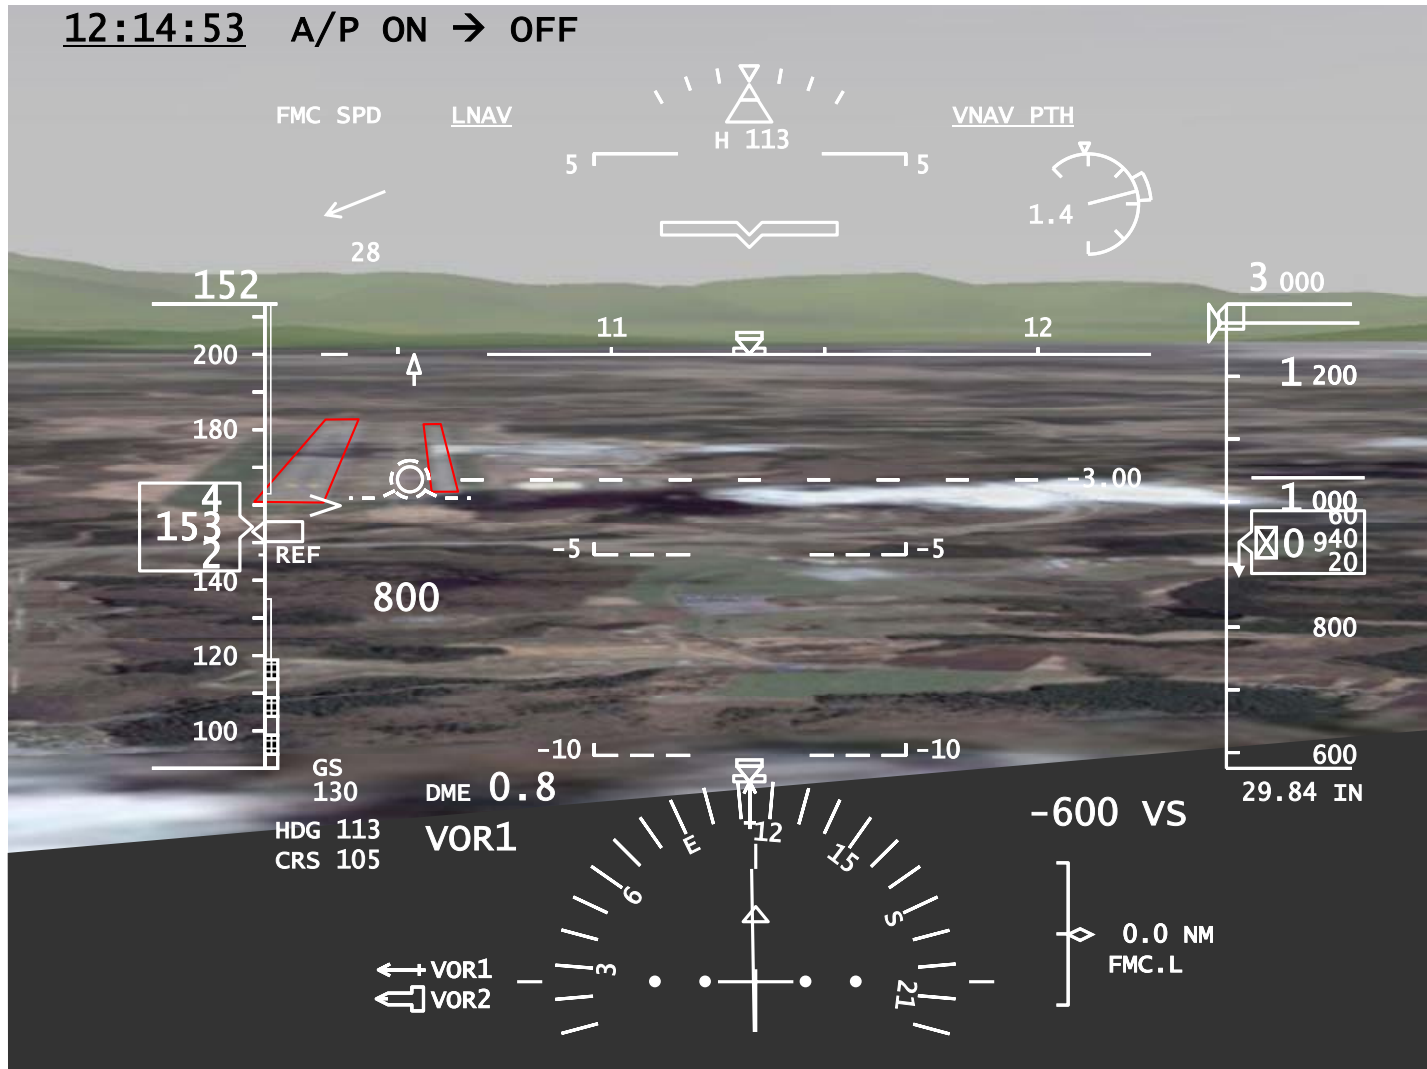
別添3 滑走路の見え方とHUDの表示例

同機がUWE通過時にHUDのFDGCの表示は消えたものと推定される。その後、2.8.2に記述したように、機長は、視線の先に見える誘導路にHUDに表示された自機の進路を示すFPSとGsRLとを重ねて飛行し、3°のパスを保持して誘導路に着陸したものと推定される。

機長は、誘導路の中心線にFPSを合わせることに注意を集中し接地操作に移行していったものと考えられ、誘導路の中心線が細い連続線であること、接地帯標識がないこと等を認識し、滑走路ではないと判断するに至らなかったものと考えられ

2.8.1に記述したとおり、HUDの表示は焦点が無限遠でHUDを通した滑走路は目の焦点を変えずに見ることができるが、機長の注意配分の多くがHUDの表示にあったため、外界への注意が低下していたことが考えられる。

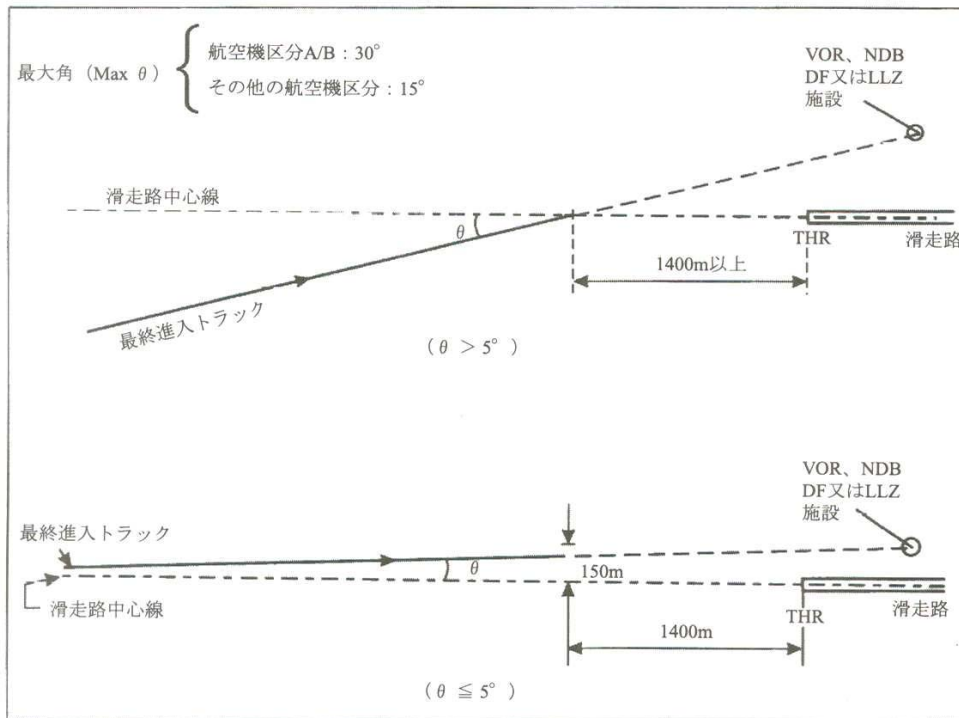
図 I-4-5-1 直線最終進入のアライメント

5.2.2.2 滑走路中心延長線と交差しないトラックによる最終進入
滑走路末端から距離1400mの位置において滑走路中心延長線のアビーム150m内にトラックが位置する場合、滑走路中心延長線と交差しないトラックによる最終進入を設定することができる。(図I-4-5-1参照)ただし、最終進入トラックと滑走路中心延長線の間の角(θ)は 5° 以下とする。
