AI2017-3

航空重大インシデント調査報告書

アエロスパシアル式AS332L1型（回転翼航空機） JA9678

つり下げ輸送中における物件の落下

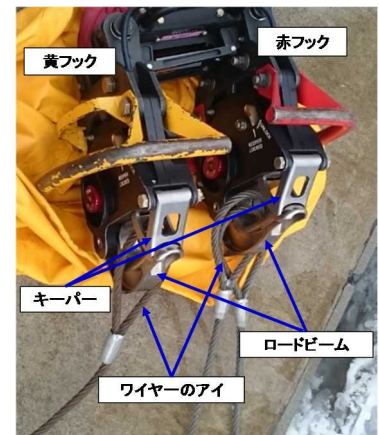
写真3 本重大インシデント直後のフックの状態（再現）

機上作業員は、機外を見て、黄フックに掛けたワイヤーのアイのうち片方が外れ、つり荷が落下していくのを確認した。この時、機長席及び誘導席のキーパー及びロードビームの指示灯は全て点灯していた。

その際、両フックのキーパーはロックされており、黄フックのロードビームには片方のアイのみが掛かっていた。

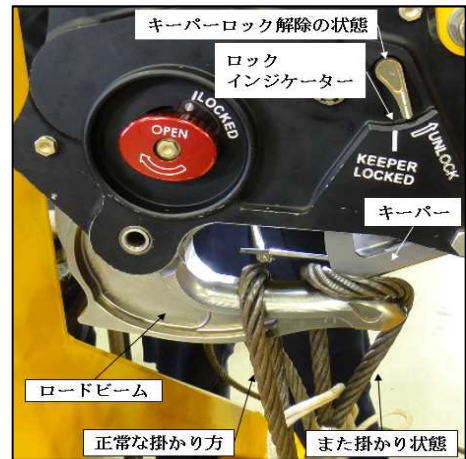
写真4 また掛かり状態

*4 「また掛かり」とは、ワイヤーのアイがロードビームではなく、キーパーをまたいで掛かることをいう。（写真4参照）

② ①の状況下で、キーパーがロックされていない場合、アイがキーパーを上方に動かしてしまうため、ロードビームの先端にアイが掛かるスペースが生じ、また掛かりが発生する。(写真4)

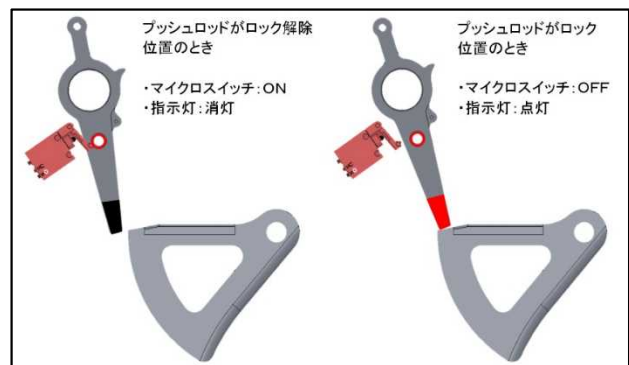
図4 指示灯（キーパー）の作動

キーパーの指示灯は、プッシュロッドに接しているマイクロスイッチがOFFになると点灯するようになっている。図4の右側の図のようにプッシュロッドがキーパーの上側に動きキーパーがロックされると、マイクロスイッチがOFFになって指示灯が点灯する。

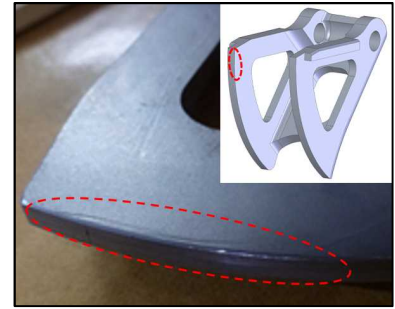
写真5 キーパー内面の傷

フックの設計・開発者の立会いの下、フックの分解調査を実施した結果、キーパーのプッシュロッド側の内面に鋭利なものが接触したと思われる傷が発見された。(写真5)

なお、フックは、使用中にフック開口部から内部に土砂等が入り込んでも詰まりにくくするため、各部品間の間隙を大きくした構造になっている。

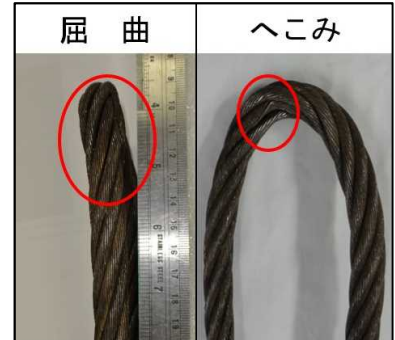
写真6 また掛かりしたワイヤーの状態

黄フックに掛かっていたワイヤーを確認したところ、片側のアイに鋭角状のへこみがあり、アイの先端部が屈曲していた。同社でまた掛かりの再現検証を実施した結果、当該ワイヤーと同様のへこみ及び屈曲が再現された。(写真6)

なお、同機で使用されていたワイヤーは適正な太さのものであった。

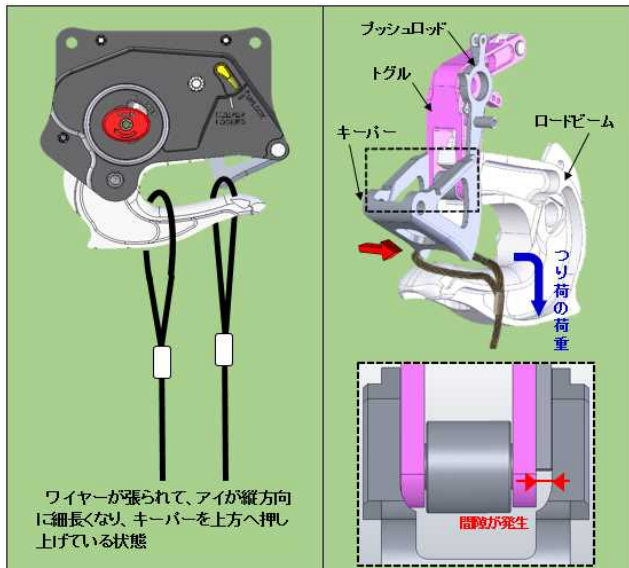
図5 また掛かりによる間隙

③ また掛かりが発生した場合、アイに加わるつり荷の荷重によりキーパーに横方向(赤矢印)の力が働き、キーパーは片側に寄せられると同時に、アイの輪が細長くなって更にキーパーを押し上げ、フックから外れる。(図5)

④ キーパーがプッシュロッド側に寄せられた場合、キーパーとトグルの間隙が大きくなる。(図5)

⑤ この場合、つり荷の荷重でキーパーのロック位置に動いたプッシュロッドが④で発生した間隙に入り込み、ロック状態を感知するスイッチを作動

<p>させるため、キーパーはロックされていないにもかかわらず、キーパーがロック状態にあることを示す指示灯が点灯する。</p> <p>なお、同機の指示灯システムに電氣的な問題はなかった。</p> <p>(6) 地上の人及び物件への被害 物資（重さ約800kg）は飛行経路上の山林に落下したが、地上の人及び物件への被害はなかった。</p> <p>(7) 物資輸送の飛行経路 同機は、同社の運航に関わる要領に従って、あらかじめ地上への安全上の影響を与えない山間部の経路を設定して飛行しており、また、当日、物資輸送を開始する前に、確認飛行を実施していた。</p>
--	---

<p>(1) フックの製造会社が講じた再発防止策</p> <ol style="list-style-type: none"> ① カーゴフックの追加飛行規程に、つり上げ時にキーパーのロック状態をロック解除レバーの位置によって確認することを追記した。 ② サービスブリティン No.1 5 9 - 0 3 8 - 0 0 を発行し、プッシュロッドを先端部の厚みを増したもの（約4mmから約7mm）に交換するよう指示をした。 <p>(2) 同社が講じた再発防止策</p> <p>同社では、本重大インシデント発生直後に、再発防止策を含めた運用手順を要領に定め、関係者に対し教育を実施した。主な内容は以下のとおり。</p> <ol style="list-style-type: none"> ① 使用している各フックについての荷掛け時、荷の張り合わせ時に、「ワイヤーのねじれを取っておくこと」、「フック及びキーパーのロック・インジケータがロック位置にあることを目視確認し、指差し喚呼すること」など具体的な確認事項を明確にした手順書を作成した。 ② 地上作業員に対し、①に係る教育を実施した。 ③ 物資輸送従事者（操縦士、整備士、整備員、営業管理者）に対しては、①に係る教育を実施したほか、航空機からの物件落下事象の重大性を再認識させるとともに、発生要因と再発防止策を再確認させた。また、危険予知と確実な手順を励行することの重要性を理解させるため、過去に物資輸送作業で発生した事故及びインシデント事例のレビューを行いながら教育を実施した。
