事例 2

局地的に発生した晴天乱気流により機体が動揺し、客室乗務員1名が重傷を負ったほか、4名が軽傷を負った

概要：A社所属ボーイング式767-300型機は、平成23年4月27日（水）16時16分、同社の定期便として宮崎空港を離陸し、東京国際空港に向け飛行中、16時53分ごろ、和歌山県串本の東南東約27nm、高度約25,000ftにおいて乱気流により機体が動揺し、左後方化粧室前にいた客室乗務員1名が重傷を負ったほか、乗客、客室乗務員4名が軽傷を負った。

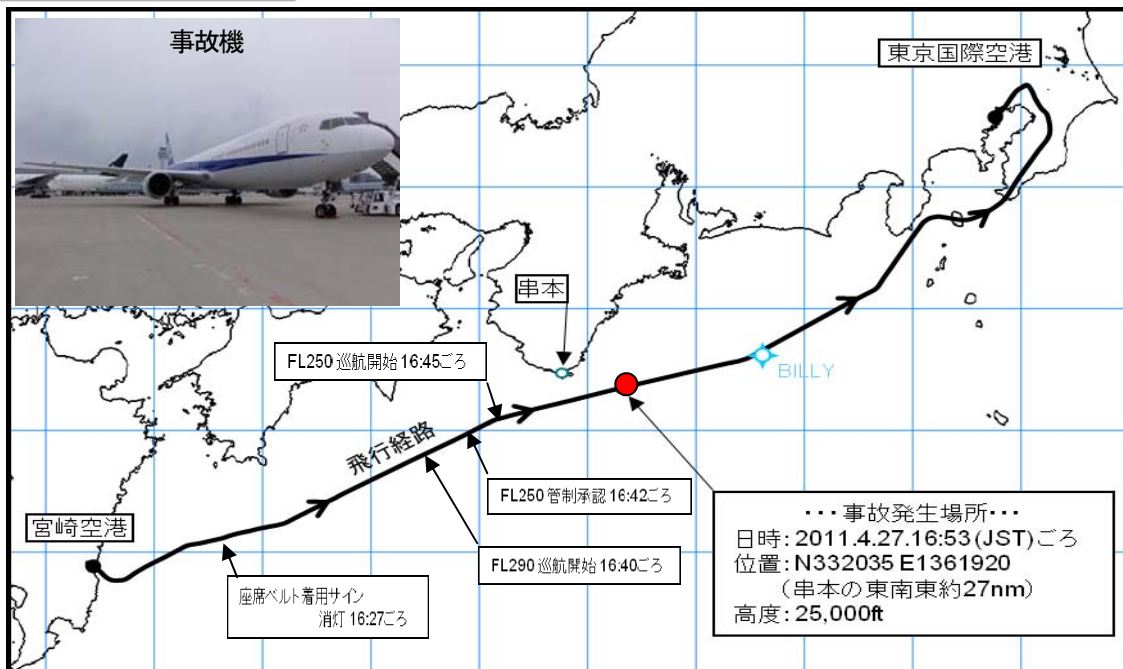
推定飛行経路図

串本の東南東約27nmにおいて強い揺れに遭遇し機体が動揺した

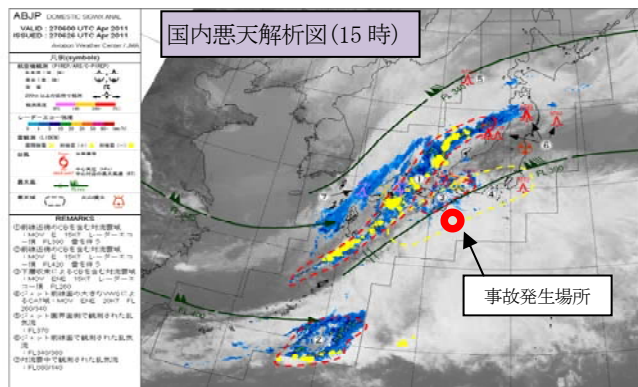
低気圧から延びる寒冷前線に沿ってその前面に発達したエコー域が帯状に伸びて15ktで東進しており、特に四国沖から中国地方、及び北陸沖に延びるエコー域周辺でエコー強度(降水強度を表す)が強くエコー頂高度(雲の高さを表す)も高いものとなっていた。しかしながら、事故発生場所周辺には、エコー強度が5mm/h以下の弱いものが、ごく僅か存在しているだけであり、エコー頂高度も2~4kmと低いものであった

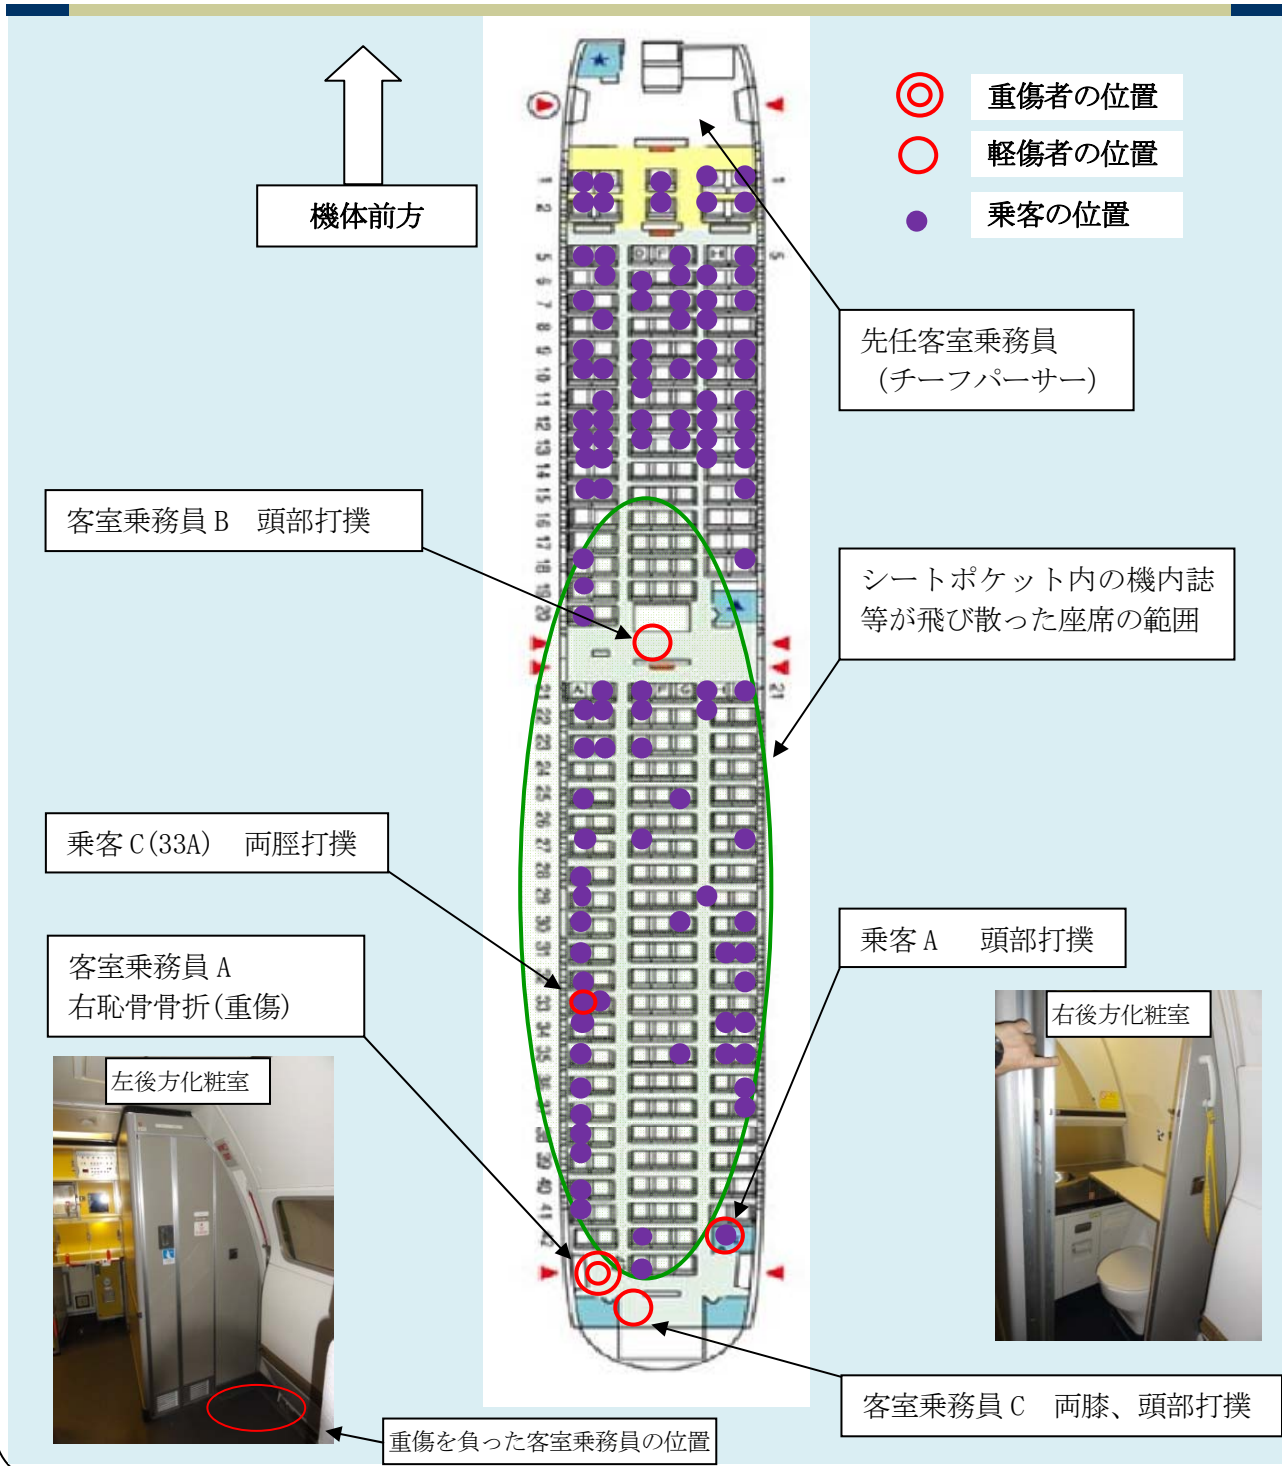
負傷者の状況について

同機の揺れは、ピッチ角が機首上げ側に増加したことに伴う機体の重心位置を中心とする動きと、機体全体の約 80ft の急激な低下とが複合したことにより、後部が急激に下がった

左後方化粧室付近にいた客室乗務員の体が宙に浮き、床に落下した際に重傷を負ったものと推定される

- ▶乗客が歩行する場所にハンドルを設置する等の対策について、引き続きその有効性の検証を行うとともに更なる検討を行っていくことが望まれる。
- ▶乗客に対しても機体が動揺した際の対処方法等を周知することについて検討することが望ましい。
- ▶晴天乱気流の探知のため、機体搭載型ドップラーライダーの研究開発の促進が望まれる。
- ▶モテレート（並）以上の乱気流に遭遇した航空機から機体を受けた加速度等を含むより詳細なデータを気象機関が入手・分析できるようにすることにより、晴天乱気流の予想精度の向上が図られることが期待される。
